TOT-RAPORTTI

15/04

Johtoasentaja sai sähköiskun maakaapelin 0-johtimesta

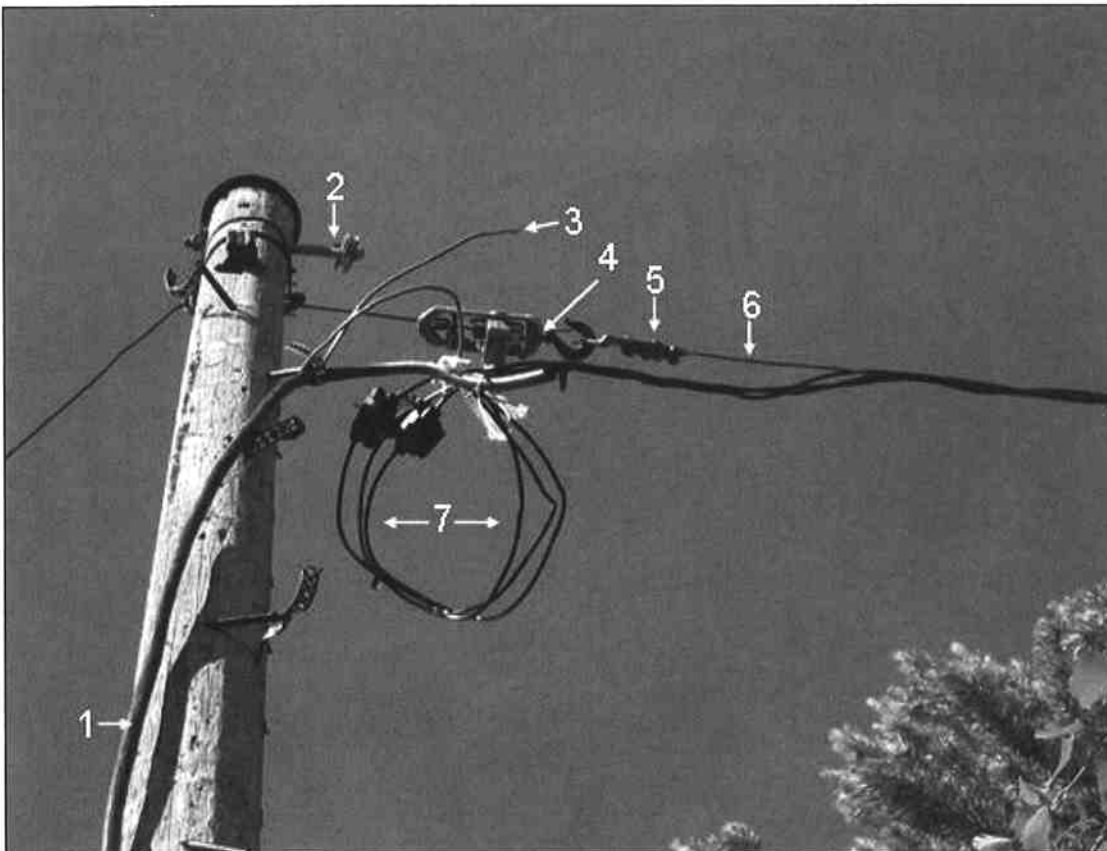
Hetken kuluttua NN karjaisi. MM ei nähnyt tilannetta, mutta ilmeisesti NN oli aikeissa laskeutua alas pylväästä, jolloin hän tarttui kiinni maapotentiaalissa olevaan harukseen. Samalla hän on ollut kosketuksissa jännitteeseen maa-kaapelin 0 (PEN)-johtimeen, jolloin sähkövirta on kulkenut hänen lävitseen.

Kuva 1. Lähikuva tapahtumapaikalta. Numeroiden selitykset: 1=liittymiskaapeli; 2=päätekoukku; 3=maakaapelin 0(pen)-johdin; 4=talja; 5=sammakko; 6=AMKA:n 0-johdin; 7=vaihdejohtimet.

Työpaikalla pitää kaikin mahdollisin tavoin kannustaa työntekijöitä turvallisten työtapojen noudattamiseen. Työntekijöiden pitää joka tilanteessa noudattaa sähkötyöturvallisuutta koskevia määräyksiä ja työnantajan heille antamia ohjeita ja määräyksiä. Sähköjohto pitää tehdä jännitteettömäksi ja tarvittaessa työmaadoittaa ennen töiden aloittamista.

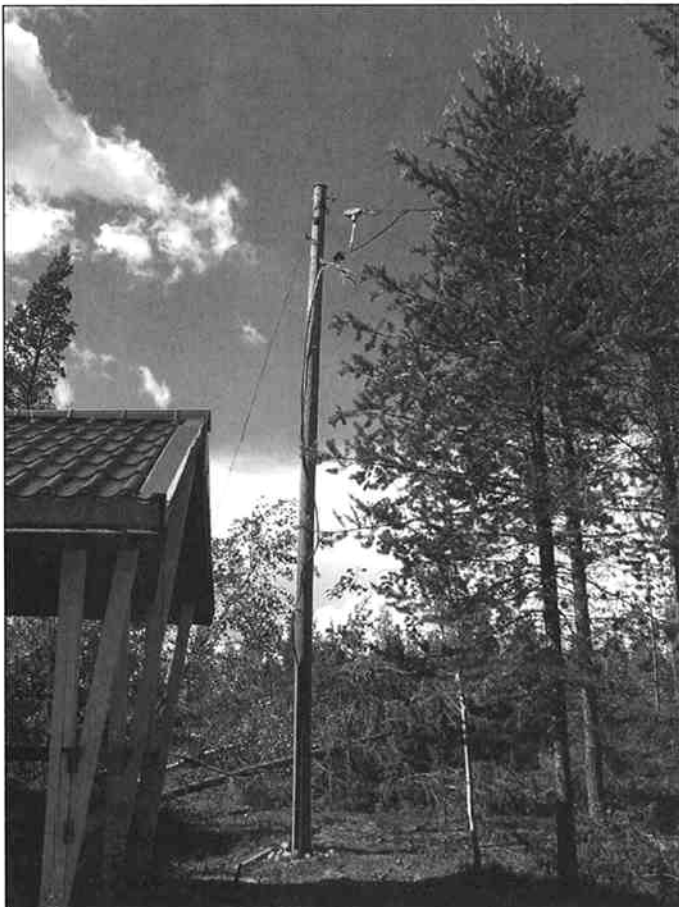
Kuva 2. Yleiskuva tapahtumapaikalta.
