# TOT-RAPORTTI

16/04

## Koneenkuljettaja jäi pyöräkuormaajan alle

# Kemiallinen metsäteollisuus TOT 16/04

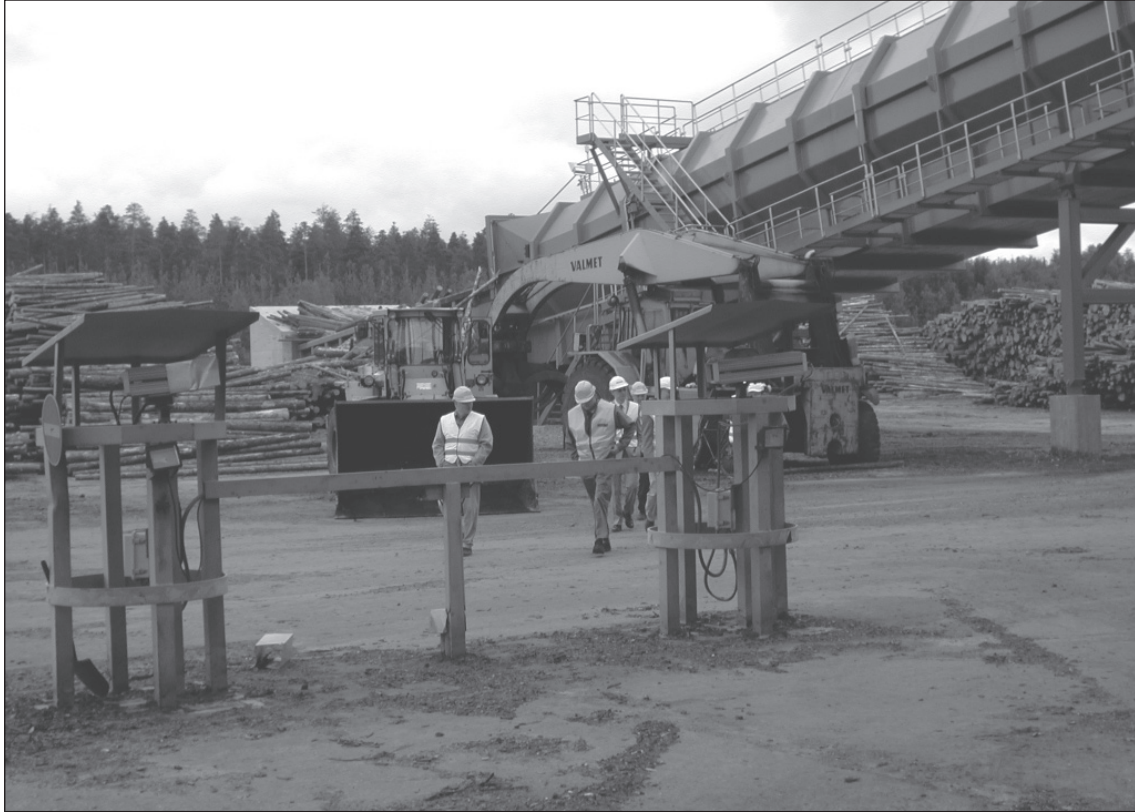
MM:n ajaman ajoreitin perusteella on voitu todeta, että NN:n pää oli pyöräkuormaajan vasemman puoleisten pyörien kulkulinjan reunalla jalkojen ollessa vasemmalle eli poispäin pyöräkuormaajasta. Öljyn lisäyspaikalta oli NN:n löytökohtaan 35 metriä. NN:n löytöpaikasta pyöräkuormaaja oli kulkenut hakekasalle 135 metriä (kuva 1).

**Kuva 1. Kuva on otettu siitä kohdasta, josta NN löytyi. Taustalla oleva pyöräkuormaja on sillä kohdalla, jossa siihen lisättiin öljyä ja josta se lähti liikkeelle kulkien edessä olevien kaiteiden oikealta puolelta kuvauskohtaan.**

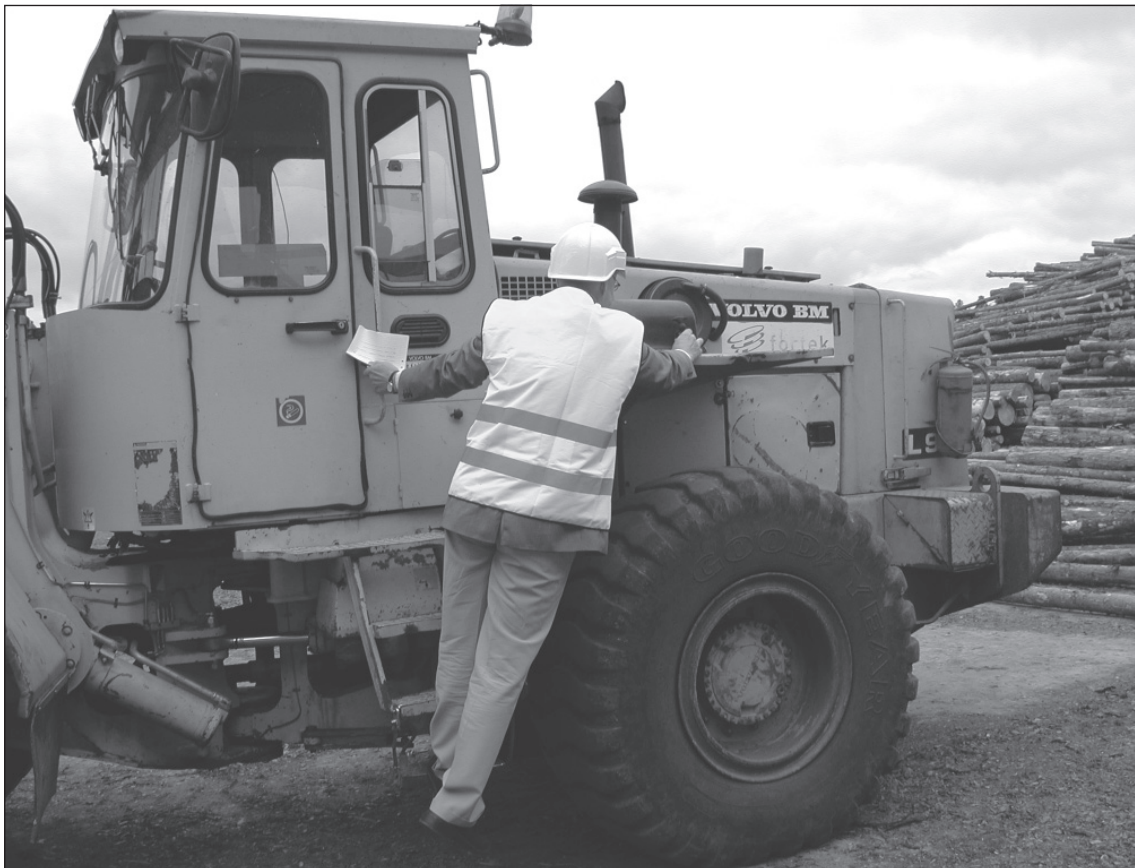
Kun pyöräkuormaaja lähti liikkeelle, NN yritti mahdollisesti vauhdissa hypätä sen vasemmalle astinlaudalle mennäkseen hakekasalle ja tässä vaiheessa pyörähti siitä takareunaan ja lokasuojan etureunan väliin (kuva 2).

**Kuva 2. Lavastettu tilanne astinlaudalle hyppäämisestä.**

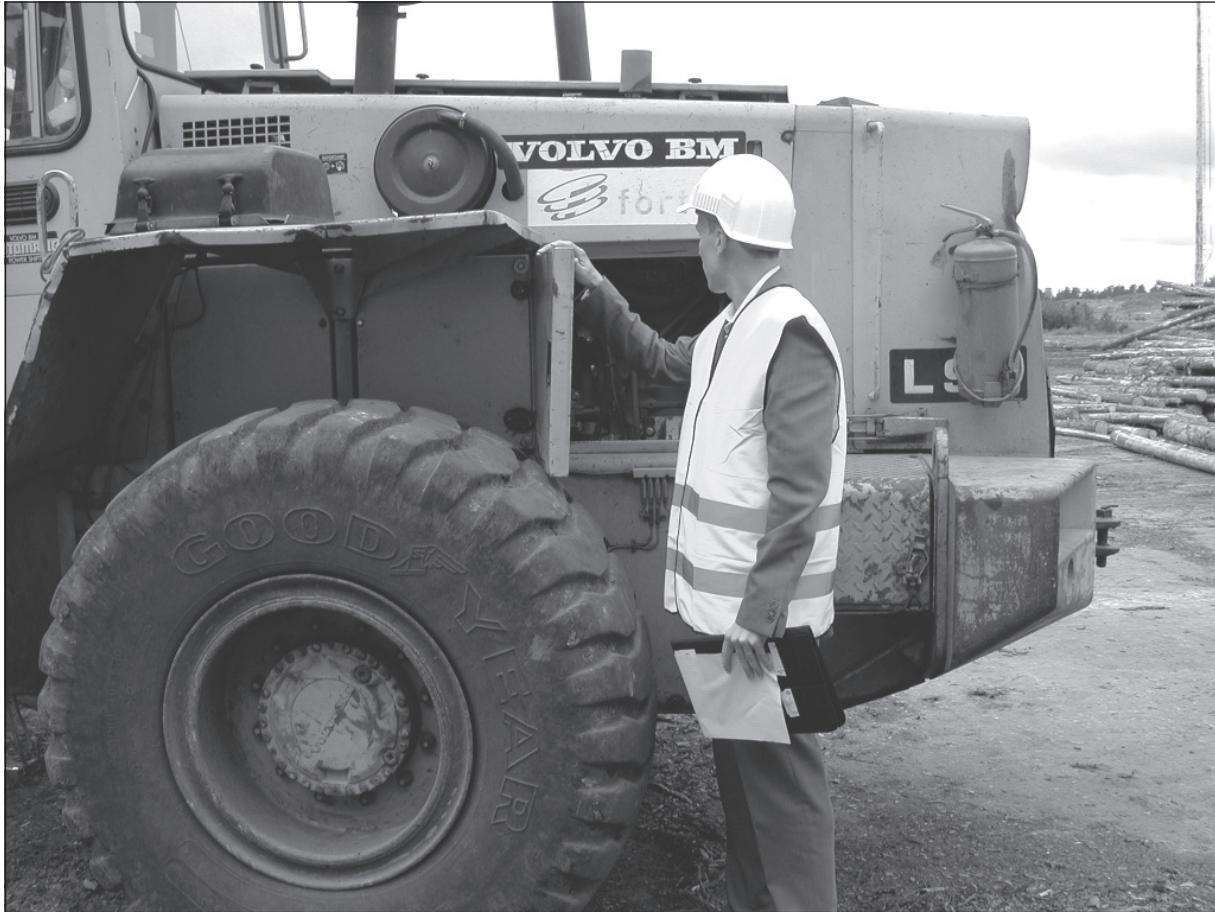
On myös mahdollista, että NN on yrittänyt sulkea avonaiselta näyttäneitä moottorin luukkua ja jäänyt tässä tilanteessa takapyörän ja takapuskurin väliseen tilaan. Tämän jälkeen NN ajautui takareunaan ja lokasuojan etureunan väliin (kuva 3).

**Kuva 3. Lavastettu kuva, jossa suljetaan moottorinluukkua.**

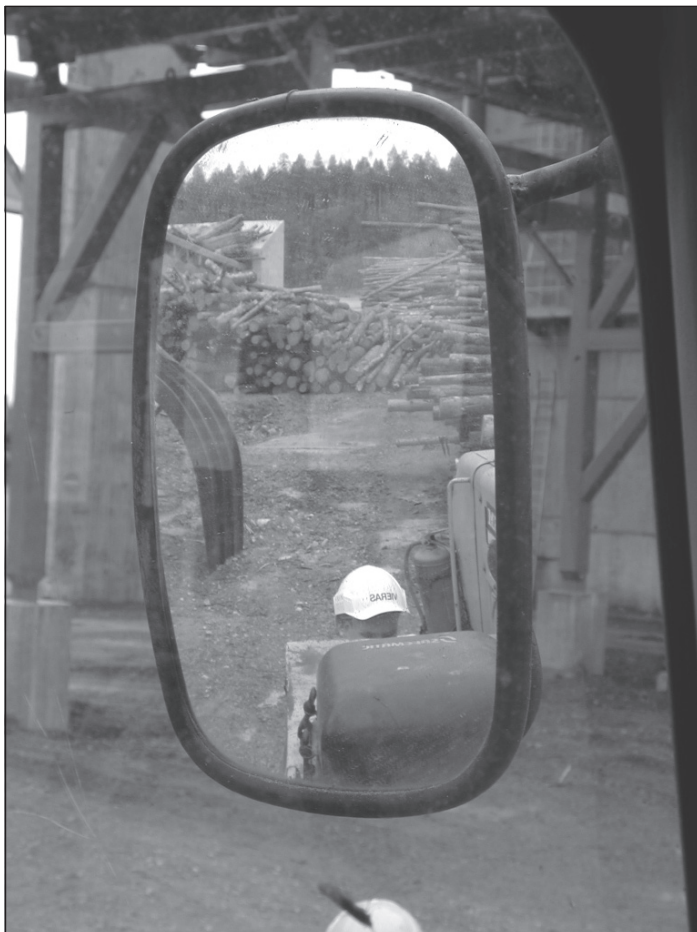
**Kuva 4. Näkymä pyöräkuormaajan taustapeilistä.**
