TOT-RAPORTTI

25/04

Jäi peruuttavan rekan alle

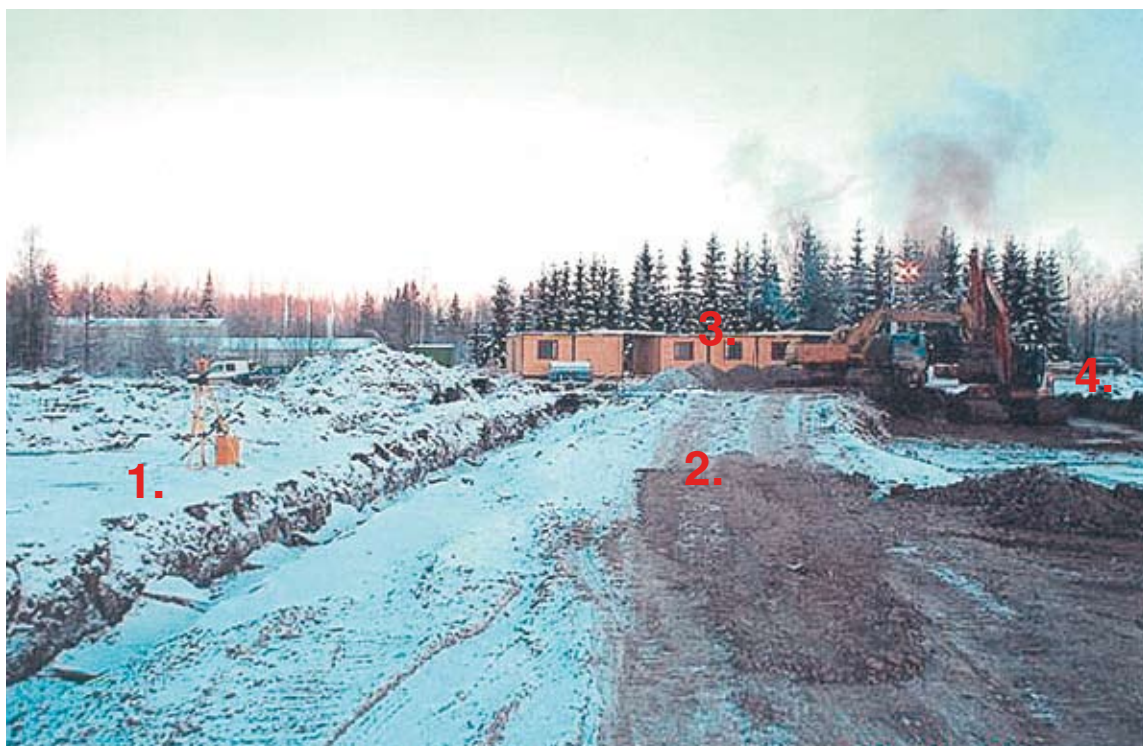
NN jäi peruuttavan yhdistelmän alle, kaikki perävaunun ja vetoaukon pyörät kulkivat hänen ylitseen (kuvat 1 ja 2).

Rakennusalueen takaosassa purkamassa ollut puoliperävaunullinen rekka oli lähtenyt peruuttamaan työmaalta tulosuuntaansa kohti lähintä tietä. NN on kävellyt parakkia kohden kuulematta takaa lähestyvää rekkaa. Rekan lava on mahdollisesti töytäissyt NN:ää selkään noin lapojen kohdalle ja kaatanut hänet maahan. Samanaikaisesti ovat NN:n jalat jääneet perävaunun takimmaisten pyörien alle.

Kuljettaja oli joutunut pysähtymään takana olleen kaivinkoneen (joka lastasi kuorma-autoa) vuoksi, jolloin hän oli havainnut alle jääneen NN:n (kuva 1).

Kuva 1. 1. Lasermittalaite. 2. NN jäi rekan alle. 3. Parakki, edessä lastausta. 4. Yleinen tie.

Kuorma-autojen peruuttamista tulee välttää työmaa-alueen keskellä olevalla kapealla ajo-väylällä. Raskaille ajoneuvoille tulisi järjestää kääntöpaikka tai läpiajomahdollisuus. Lisäksi ajoneuvo- ja jalankulku-liikenne tulee ohjata liikennemerkeillä avulla tien eri reunoille.

Työntekijöiden on noudatettava erityistä varovaisuutta, joutuessaan kulkemaan liikkuvien ajoneuvojen läheisyydessä ja vältettävä menemistä peruuttavan auton taakse.

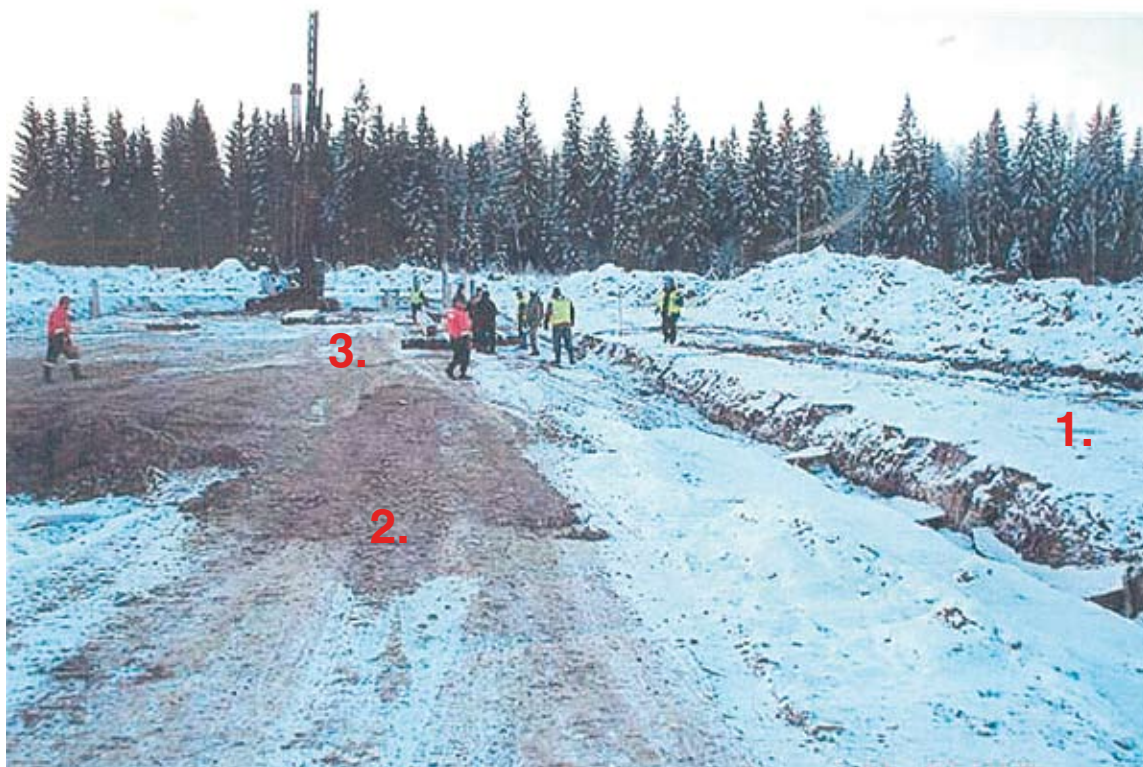
Kuljettaja peruutti taustapeilien avulla; vetoautossa ei ole takaikkunaa. Perävaunu heittää sivuttain jonkin verran peruutettaessa ja kuolleita kulmia tulee peilien näkyvyysalueeseen.

Kuva 2. 1. Mittauslaite kuvan ulkopuolella. 2. NN jäi alle. 3. Reikka jätti paalut, lähti peruuttamaan.

Työskenneltäessä alueella, jossa liikkuu ajoneuvoja, on käytettävä turvaliivejä. Päätoteuttajan tulee edellyttää niiden käyttöä sekä omilta että kaikilta muiltakin työntekijöiltä. Turvaliivien käyttö sekä muutkin työturvallisuuteen liittyvät erityisvaatimukset on hyvä mainita jo urakkasopimuksissa.
