TOT-RAPORTTI

YTOT 1/04

500 kg:n painoinen rehupaali putosi paalien purkaukseen osallistuneen miehen päälle

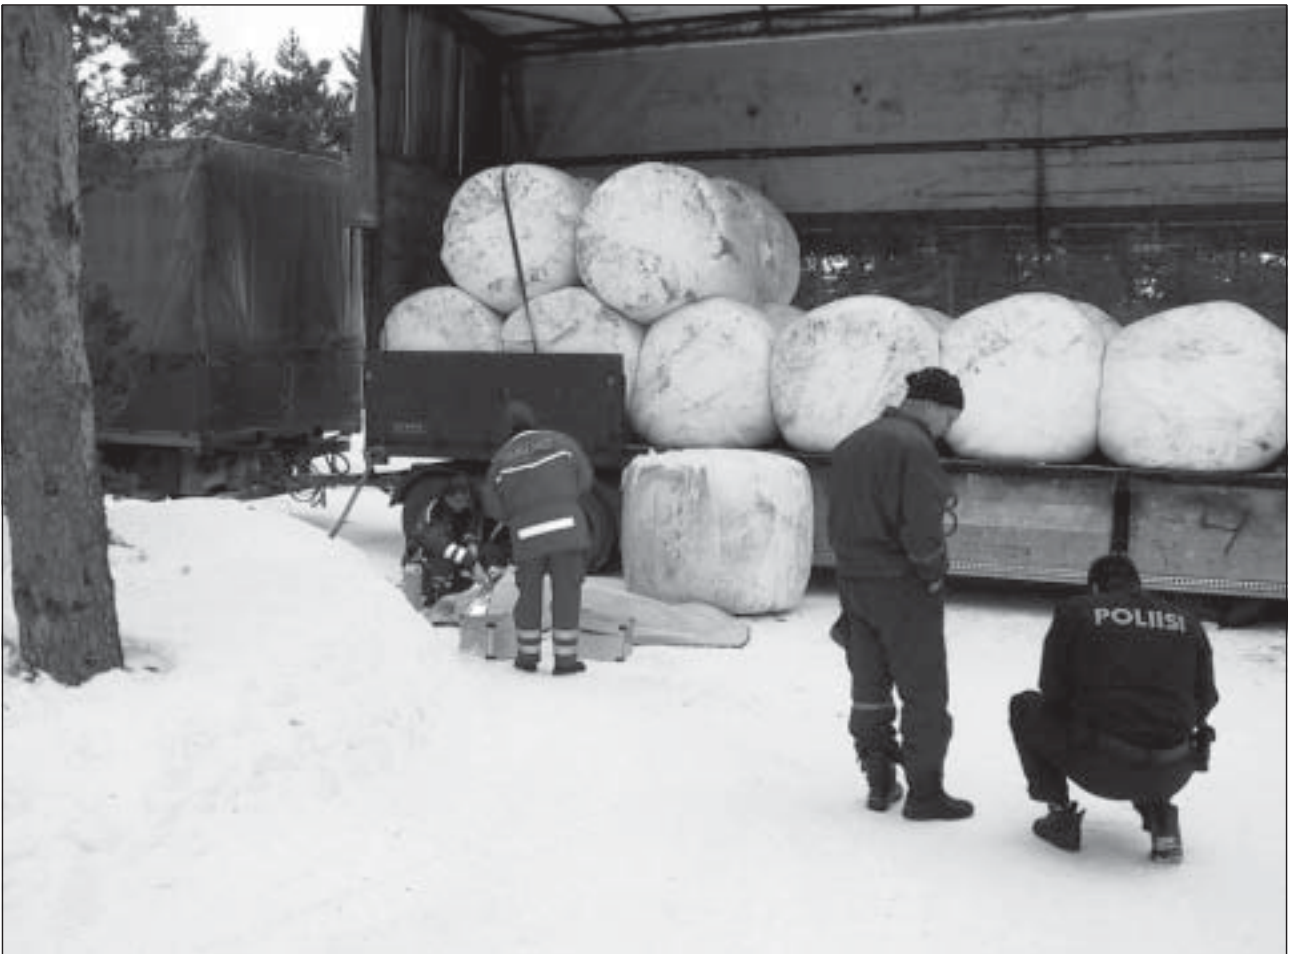
Miehet olivat purkaneet kahdeksan paalia päällimmäisestä paalikerroksesta. MM pyysi NN:ää sammuttamaan kuorma-auton. Yhdeksättä paalia vedettäessä vetoliina irtosi paalista. Paali oli kuitenkin jo siirtynyt sen verran, että se jäi alemman paalikerroksen reunalle ulospäin hieman kallistuneeseen asentoon.

NN tuli kuorma-auton ohjaamosta purkupai-kalle, ja havaitsi vetoliinan irronneen paalista. Hän kyyristyi nostamaan liinaa ojentaakseen sen kuorman päällä työskennelleelle MM:lle. Samalla yhdeksäs paali putosi alemman paalikerroksen reunalta, ja kierähti ulos NN:n päälle. NN kaatui selälleen maahan. Paali jäi hänen jalkojen päälle.

Miehet sovelsivat tilanteessa vaarallista työmenetelmää. Työn vaaroja ei ollut arvioitu riittävän tarkasti. Käytetty menetelmä oli yksinkertainen, eikä se edellyttänyt erikoislaitteita. Raskaiden paalien putoaminen perävaunusta aiheutti kuitenkin merkittävän vaaran lähellä työskentelevälle NN:lle. Miehet eivät lisäksi kyenneet riittävän luotettavasti varmistamaan, ettei vetoliina luiskahda vedettävän muovipäällysteisen paalin takaa.

Kuva 1. NN jäi kuormasta pudonneen paalin alle.

Työpaikalla on aina noudatettava turvallisia työmenetelmiä ja käytettävä työvälineitä, joilla työt voidaan suorittaa turvallisesti. Suoritettavien työtehtävien vaarat tulee arvioida aina ennen töihin ryhtymistä. Työt tulee suunnitella ottaen huomioon vaarojen arvioinnin tulokset, ja sopia tarvittavista vaaroja ehkäisevistä toimenpiteistä.

Työpaikalla on varmistuttava siitä, että työntekijät ovat tietoisia toistensa toimista. Töiden turvallisen suorittamisen kannalta olisi tärkeää, että työntekijöillä olisi esteetön näkyvyys vaara-alueelle.
