Katastrofiluontoisten työtaturmien tutkintajärjestelmä
Työpaikkakuolemantapausten tutkinta

14.8.1989

14/89 Betonielementtejä varastossa nosturilla siirrettäessä
betonielementin kaatuminen päälle

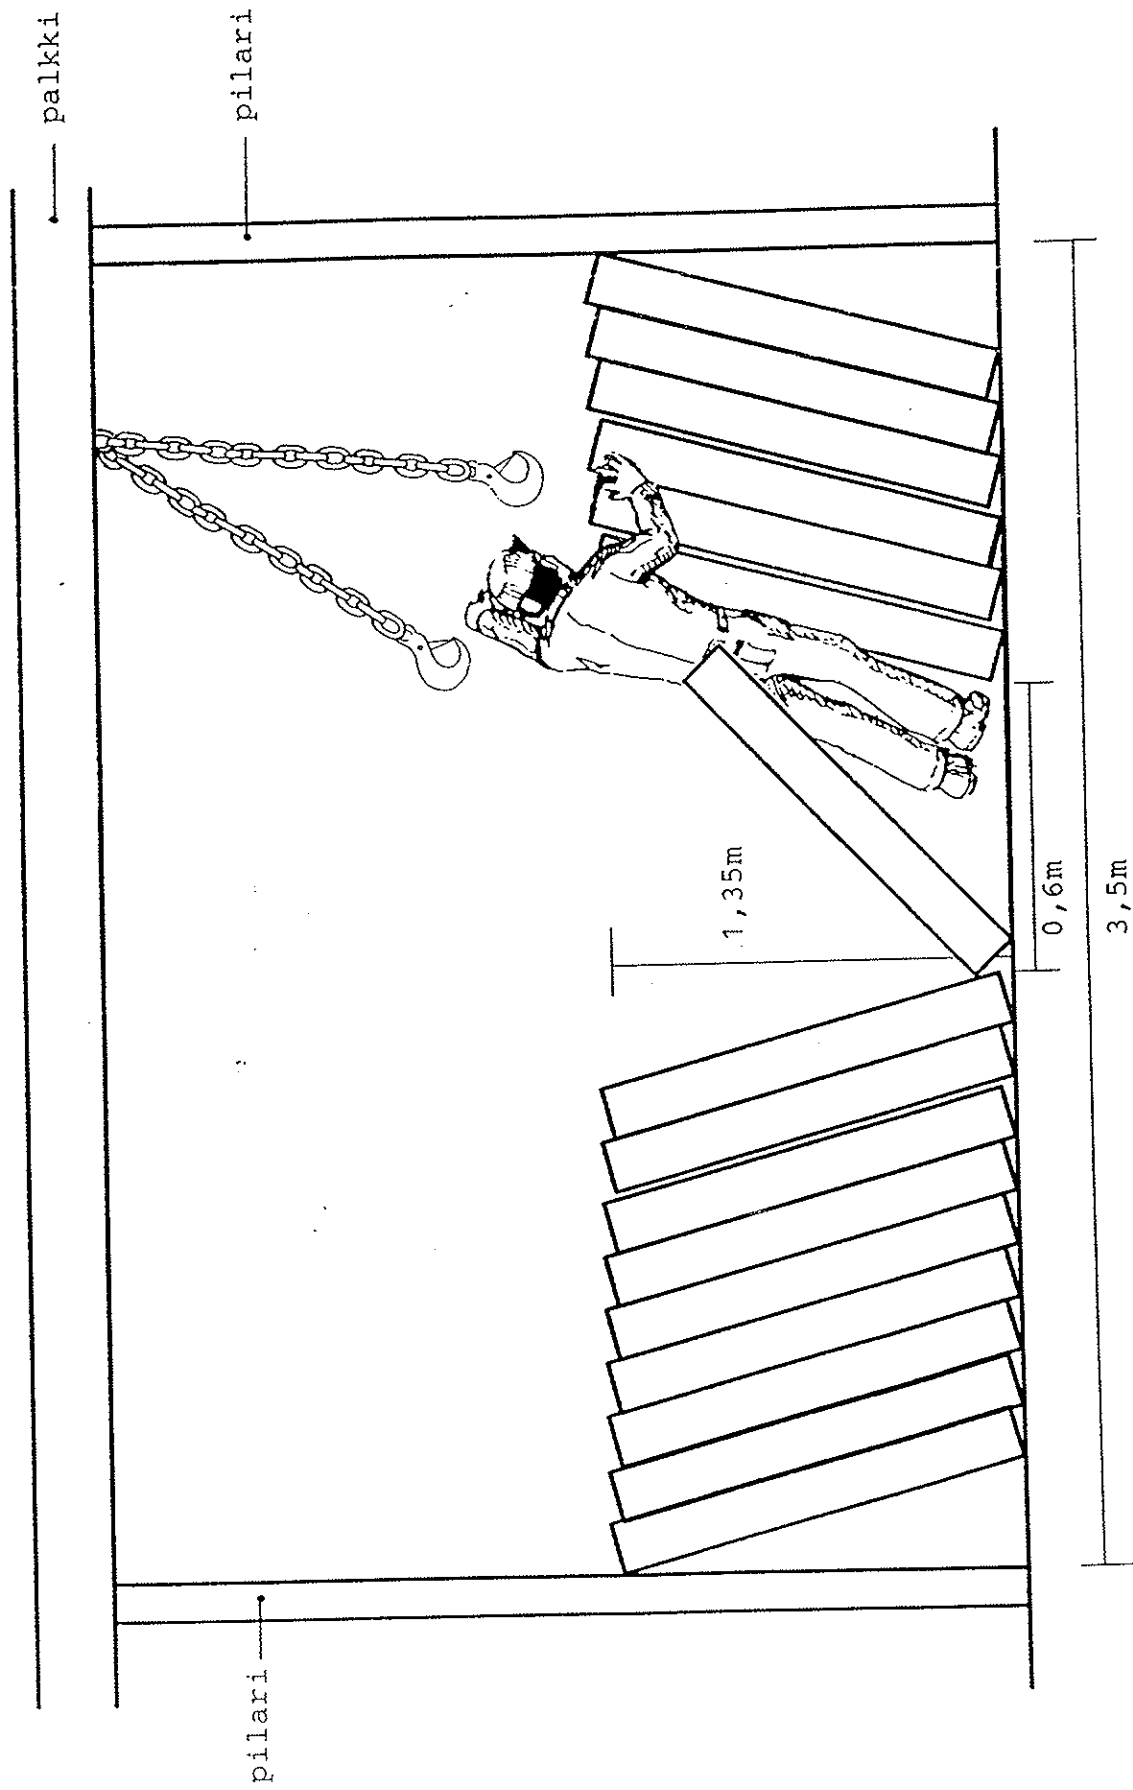
Elementtitehtaan tekninen johtaja N.N. oli kiinnittämässä ajoneuvonosturilla nostettavia elementtejä elementtivarastossa. Elementtejä nostettiin kuorma-auton perävaunuun. Elementit oli varastoitu siltanosturin radan kahden pystypilarin (keskinäinen etäisyys oli noin 3,5 m) väliin pilareita vasten. Elementit oli varastoitu pystyyn vinottain toisiaan vasten nojalleen aluspuiden päällä. Elementit olivat 1,3 m korkeita, 5,35 m pitkiä ja 0,15 m paksuja ja niiden paino oli 2,7 tn. Toisen pilarin viereen oli asetettu 10 elementtiä ja siitä piti saada 3. elementti pilarista lähtien nostettua kuorma-auton perävaunuun. Siksi elementtejä jouduttiin siirtämään nosturilla toista pilaria vasten vinosti toisiinsa nojaamaan. N.N. oli koettanut käsillään, että nojalleen nostetut elementit olivat riittävän vakaasti paikallaan. Näistä nojalleen nostetuista elementeistä kaatui elementti N.N:n päälle hänen ollessaan kiinnittämässä nostoraksia. N.N. jäi puristuksiin kahden elementin väliin ristiselän kohdalta (kuva 1). Tapaturman uhri N.N. kuoli myöhemmin sairaalassa.

Elementtien varastointiin ei ollut minkäänlaisia varastointitelineitä. Elementit olivat varastoitu vinosti toisiaan vasten pilareihin nojaamaan eikä niitä kiinnitetty pilariin jokainen elementti erikseen. Siirrettäessä elementtejä toista pilaria vasten elementit nostettiin liian pystyyn asentoon toisiaan vasten. Kahden pilarin väliin oli myös varastoitu liian monta elementtiä, jolloin varastointi oli liian ahdas eivätkä elementit mahtuneet riittävän vinoon asentoon.

N.N. ei asettanut elementtejä riittävän vinoon eikä sitonut elementtejä yksitellen pilariin kiinni. Raskaan elementin koettelu käsillä ei ole riittävä toimenpide elementtien paikallaan pysymisen toteamiseen.

Kuva 1. 2.7tn painavan elementin kaatumisen päälle

Elementtien varastoinnissa on elementtien tuenta järjestettävä siten, etteivät elementit pääse kaatumaan. Elementit olisi varastoitava kammatelinesysteemillä.
