Katastrofiluontoisten työtaturmien tutkintajärjestelmä  
Työpaikkakuolemantapausten tutkinta

12.12.1989

35/89 Maansiirtoauton kuljettajan kuolemaan johtanut työtaturma  
jäädessään kaivinkoneen kauhassa tukin ja kauhan reunan  
väliin.

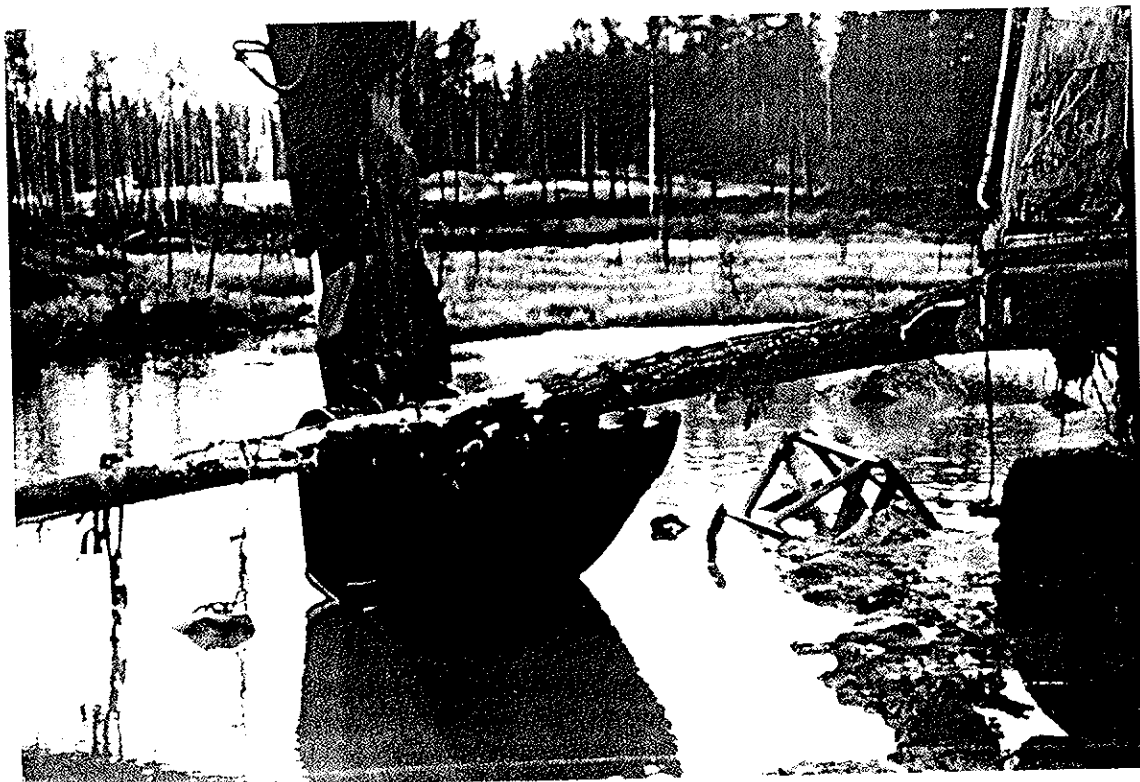
Kauha siirrettiin kaivantoon tukin viereen, pumppu kiinnitettiin köyden ja taljan avulla tukkiin ja laskettiin kauhalla veteen (kuva 1). Poistoletkun N.N. oli kiinnittänyt pumppuun kahdella mukana olleella kapealla "lemmarilla". Toinen kuljettaja oikaisi letkun maastoon ja pumppu käynnistettiin. Se jouduttiin kuitenkin pian pysäyttämään, koska poistoletkun (pituus n. 100 m) pään havaittiin takertuneen maastossa kantoihin (kuva 2). Letku selvitetiin ja pumppu käynnistettiin uudelleen. Tällöin havaittiin, että poistoletku oli irronnut pumppusta.

Kuva 1. Tukkiin ripustetut pumput vasemmalla.

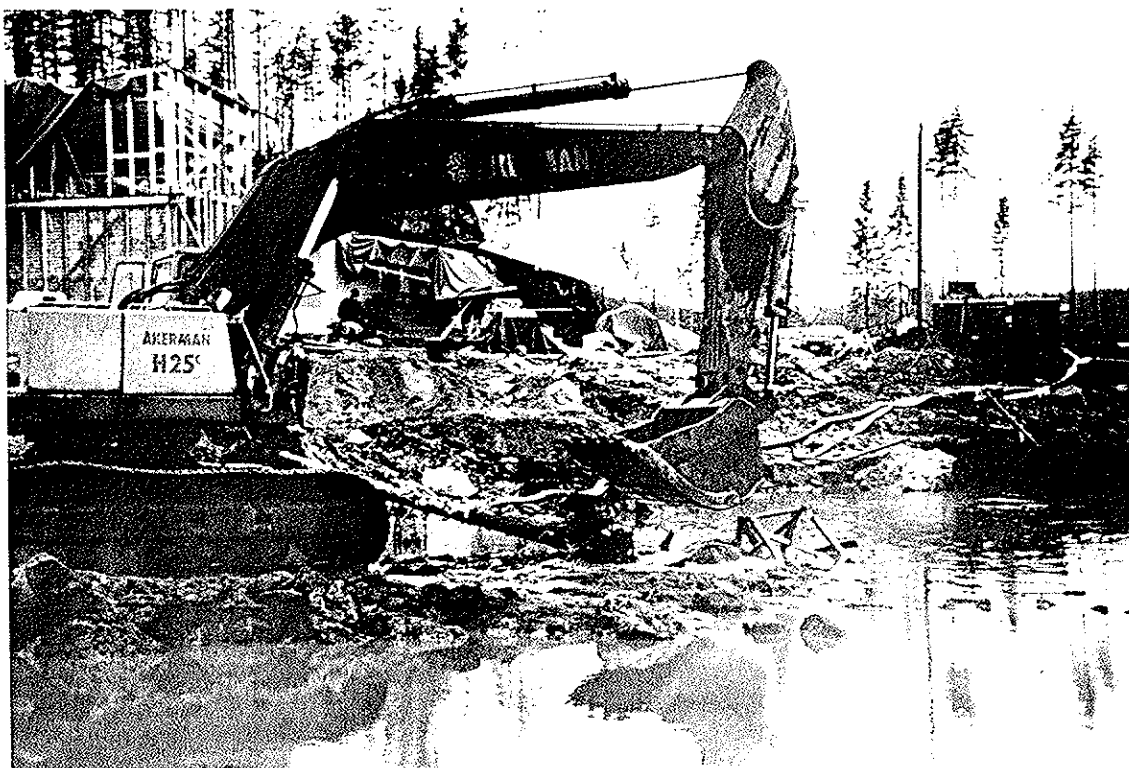
Kuva 2. Pumppujen poistoletkut oikealla

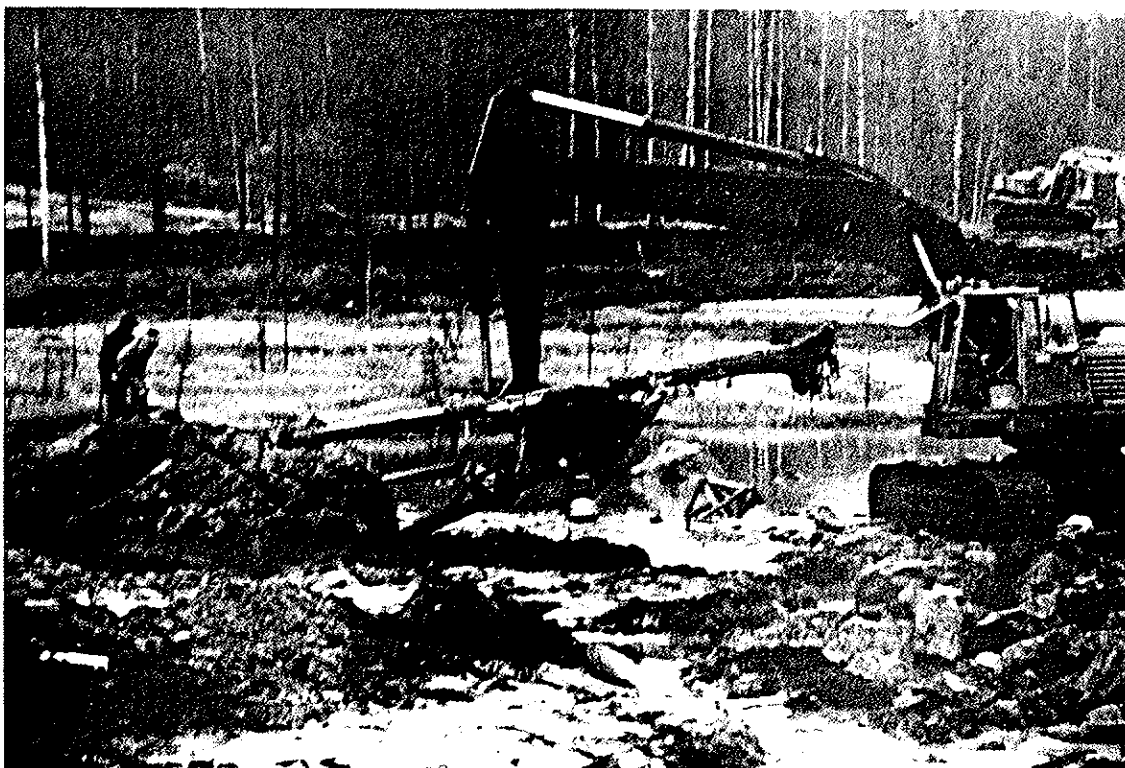
N.N. ryhtyi letkun kiinnitykseen samaan tapaan kuin pumppu asennettiin; hänet siirrettiin kauhassa tukin viereen. N.N:n ohjeiden mukaan tukki otettiin kauhan kynsiin ja nostettiin ylös, jolloin pumppu nousi sen verran näkyviin, että letku voitiin kiinnittää pumppuun (kuva 3). N.N:llä oli mukanaan toinen pari

N.N. meni, nyt jo kolmannen kerran, kaivinkoneen kauhaan, jonka kynsiin tukki otettiin ja pumppu nostettiin näkyviin. Nyt, kuten edellisillä kerroillakin, tukin toinen pää jäi kauhan kynsiin ja toinen pää viereisen penkan päälle. N.N. kurottui kauhan reunan yli, selin tukkiin. Kun hän oli saanut toisen lemmarin kiinni, tukki pyörähti ja puristi N.N:n kauhan reunaa vasten. Kaivinkoneen kuljettaja laski välittömästi kauhaa ja N.N. vapautui puristuksesta. Kauha siirrettiin kaivannon penkalle, tapaturman uhri nostettiin maastoauton takapenkille ja auto ajoi läheiseen teiden risteykseen, jonne oli tilattu radiopuhelimella saira-auto. N.N. todettiin sairaalassa kuolleen.

Työmenetelmään liittyneitä mekaanisia vaaratekijöitä ei tunnistettu. Tukki, joka ei mitenkään ollut kau-

haan sidottu ja jonka toisen pään pysymistä löysällä maanpenkereellä ei tuennalla varmistettu, oli ilmeinen vaaratekijä vähänkin liikahtaessaan.

Pumput, painoltaan á 300 kg, aiheuttivat voiman, jonka johdosta epämääräisillä tuilla ollut tukki pystyi siirtymään. Työtapaturman sattuessa tukkia nostettiin toisen penkan varaan ainakin kolmatta kertaa. Se on hyvinkin saattanut nostojen seurauksena siirtyä aivan penkan reunalle. Tuentaa ei kuitenkaan tarkastettu.

Kuva 3. Tukki ja pumput kaivinkoneen kauhassa

Rakennustöiden järjestysohjeet, 14 §, 2 mom; "Henkilöiden kuljettaminen nosturilla, rakennushissillä, maansiirtokoneella ja niihin verrattavilla laitteilla on kielletty, ...". Kielto koskee myös työskentelyä kaivinkoneen kauhassa.

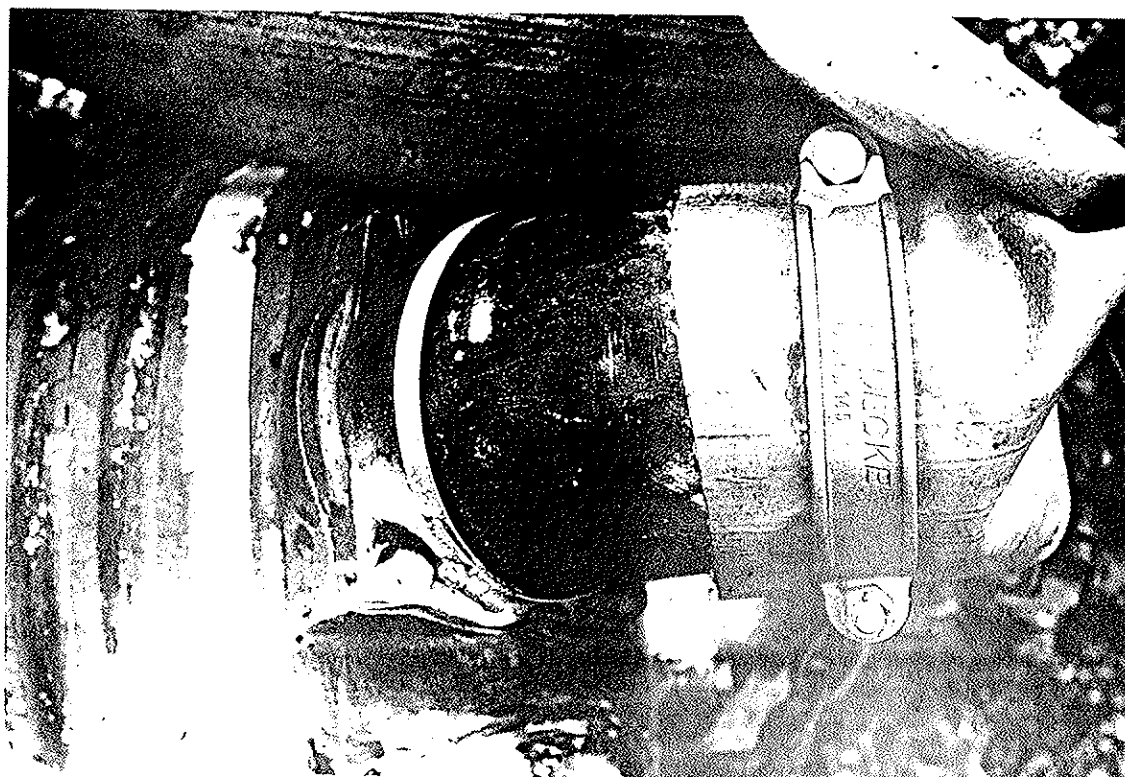
Kiinnitykseen käytettyjen lemmareiden irtoaminen ja toiset, vääränkokoiset, lemmarit aiheuttivat sen, että pumppua nostettiin tapaturman sattuessa jo kolmatta kertaa. Jos kiinnitys olisi pysynyt ensimmäisellä kerralla, ei muita nostoja olisi tarvinnut suorittaa. Tapaturmanvaara olisi jäänyt silloin piileväksi.

On kuitenkin täysi syy olettaa, että kaksi kapeaa lemmaria eivät olisi jatkossakaan liitoksessa pitäneet. Pumpun teho on 5000l/min, letku tukevaa, kangaspohjaista muovia. Pumppauksessa syntyy varsinkin pitkällä poistoletkulla liitosta rasittavia paineiskuja, jotka ilmeisesti johtivat ensimmäisen kiinnityksen irtoamiseen. Tapaturman jälkeen konevuokraamosta toimitettiin letkun kiinnitykseen kuvan 4 mukainen, kahdella pultilla varustettu panta. Sen kiristysvoima on merkittävästi suurempi kuin lemmareiden.

Kuva 4. Kiristyspanta, vasemmalla yksi käytetyistä lemmareista
