Katastrofiluontoisten työtaturmien tutkintajärjestelmä Työpaikkakuolemantapausten tutkinta

19.3.1990

31/89 VANHAN SÄHKÖPYLVÄÄN KAAATUMISEN AIHEUTTAMA TAPATURMA

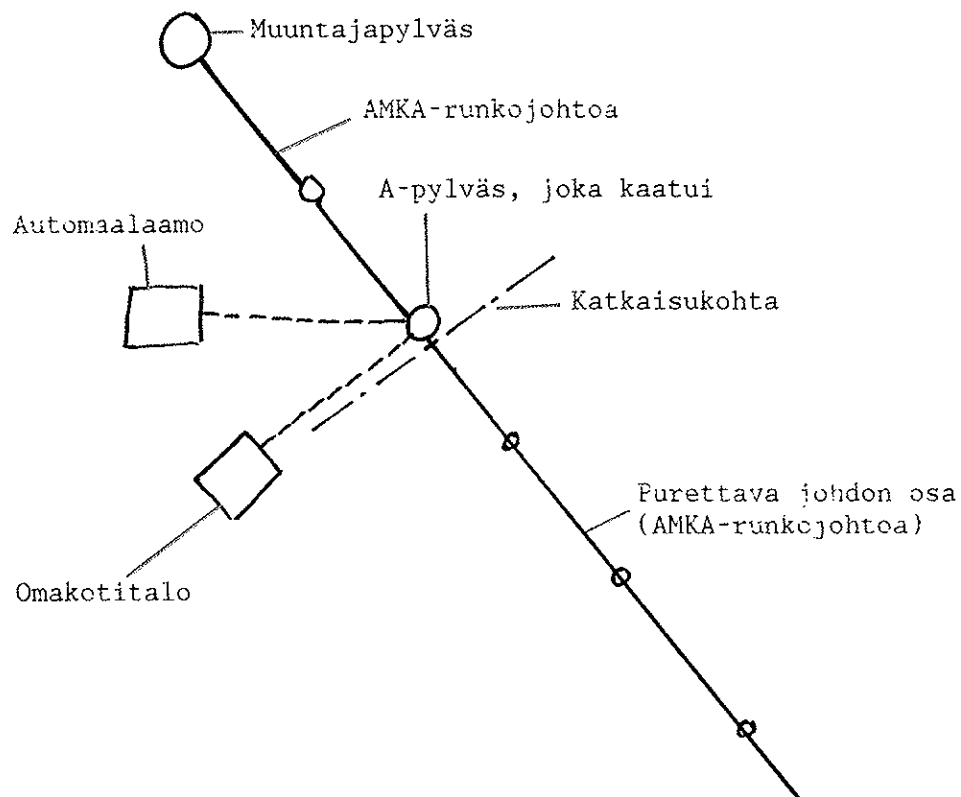
Piirros 1.

Sähköpylvääseen vaikutti sähköjohtojen painon ja kiristyksen aikaansaama veto tasaisesti joka suuntaan (piirros 1). Kun purettava johto katkaistiin pylvästä, jäivät vastakkaiseen suuntaan vaikuttavat kiristysvoimat vetämään pylvästä

muuntajan suuntaan. Kun vedon vaikutus purettavan johdon suuntaan lakkasi vielä yhtäkkiä johdon katketessa, syntyi äkillinen, suuri vastavoima, jonka aiheuttama voimakas nykäys aiheutti pylvään kaatumisen.

kaavakuva sähkölinjoista

Johtoja vanhoista pylväistä purettaessa voidaan teräsköysitaljaa käyttämällä todeta purettavan johdon katkaisun vaikutus pylvääseen. Teräsköysitalja kiinnitetään pylvääseen ja katkaistavaan johtoon, jonka jälkeen voidaan taljalla löysätä katkaistavaa johtoa. Samalla seurataan pylvään käyttäytymistä katkaistavan johdon jännityksen vähetessä taljalla löysätessä. Mikäli pylväk tässä tapauksessa kallistuu, se kaatuu todennäköisesti johtoa katkaistaessa.

Teräsköysitaljan avulla tapahtuva, johdon aiheuttaman vetojännityksen vähentäminen vähitellen on suositeltavaa silloinkin kun pylväk on hyväkuntoinen. Äkkinäinen vetovoimien muutos voi kaataa terveinkin pylvään.
