Katastrofiluontoisten työtapatuomien tutkintajärjestelmä
Työpaikkakuolemantapausten tutkinta

17.11.1989

29/89 Peruuttava massa-auto ajoi liikenteenohjaajan päälle

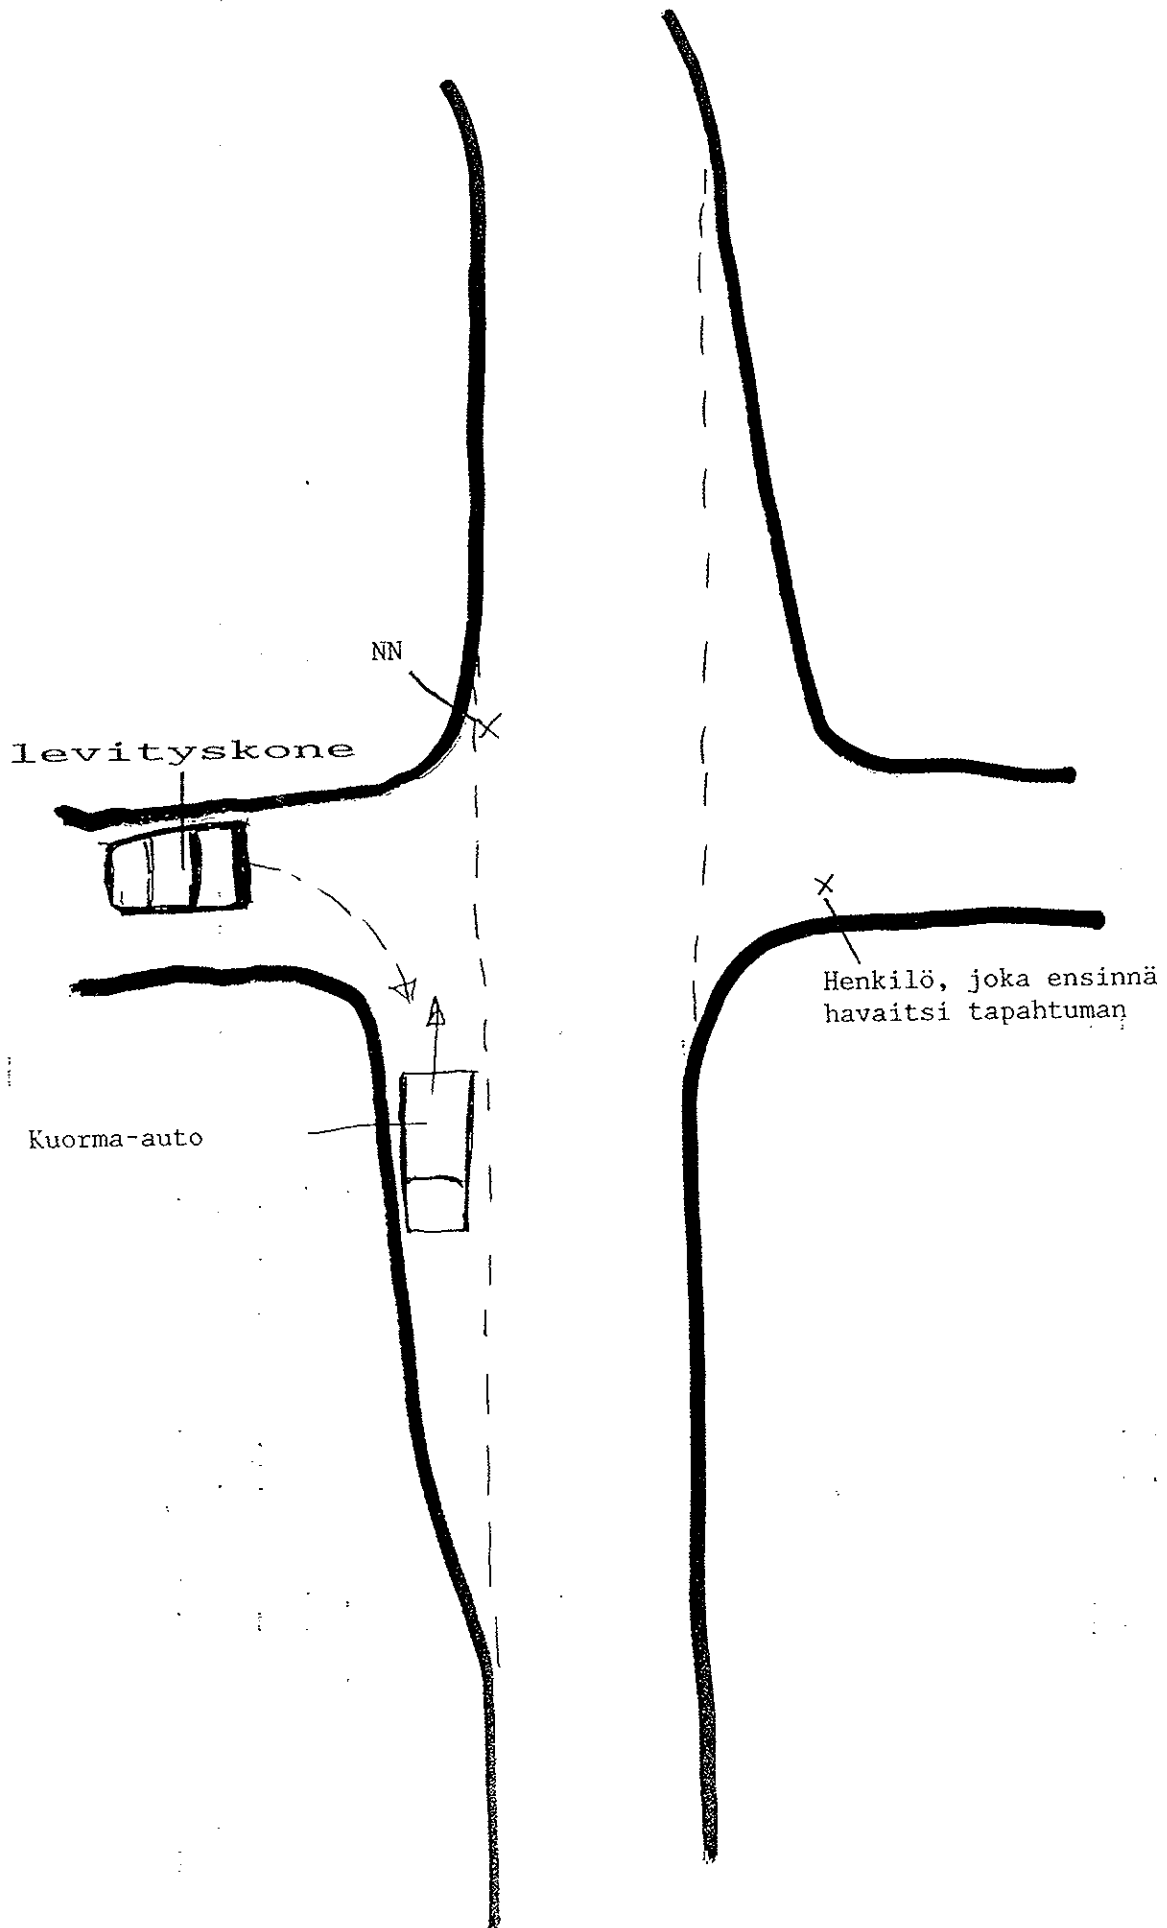
Tietyömaalla oltiin asfaltoimassa tieliittymien ja bussipysäkkien levennyksiä. Aamupäivän kuluessa oli jo asfaltoitu vastaavia kohtia 7-8. Tapahtumahetkellä oltiin alkamassa vastaavanlaista työtä (piirros 1). Levittäjä oli ajettu sivutien alkuun ja kuorma-auto oli bussipysäkillä. Tarkoituksena oli peruuttaa kuorma-auto tienhaaran ohi sen verran, että levittäjä mahtuisi ajamaan bussipysäkille kuorma-auton eteen. Tämän jälkeen oli tarkoitus levittää kuorma-auton seison tienhaaran toisella puolella tarkkailemassa liikennettä. Kuorma-auto lähti peruuttamaan silminnäkiöiden mukaan hidasta vauhtia tien haaran ohi. Liikenteenohjaaja N.N. ei havainnut peruuttavaa kuorma-autoa, vaan jäi kuorma-auton yliajamaksi. Varsinaiselle yliajamistapahtumalle ei ollut silminnäkiötä. Tien vastakkaisella puolella seissyt päällystysporukkaan kuulunut henkilö havaitsi ensimmäisenä yliajon tapahtuneen. Tapahtuman uhri oli tällöin kuorma-auton etu- ja takapyörien välisellä alueella poikittain tiehen nähden. N.N. oli saanut surmansa välittömästi.

PIIRROS 1. Kohta, jossa NN jäi kuorma-auton alle.

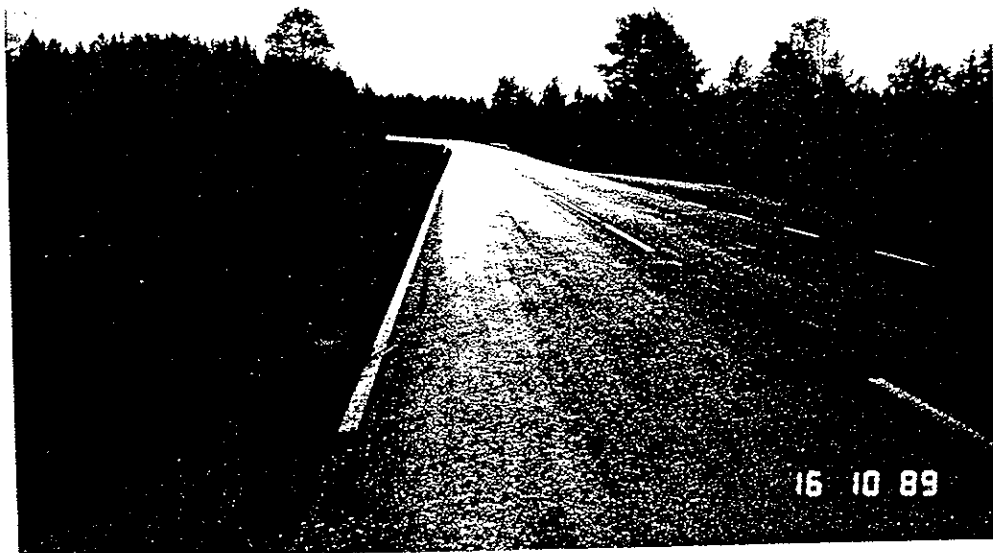
Liikenteenohjaaja seisoi välittömästi tienhaaran jälkeen tien reunassa. Liikenteenohjauksen kannalta hän olisi voinut seistä myös kauempana tienhaarasta, koska hänen ohjattavakseen tuli ainoastaan toiselta suunnalta tuleva liikenne. Paikka, jossa hän seiso, lienee kuitenkin tavallisin paikka liikenteenohjaajien ohjatessa vastaavissa tapauksissa liikennettä.

Kuva 1. Näkymä liikenteenohjaajan paikalta

Liikenteenohjaajaa on opastettava valitsemaan ohjauspaikkansa aina tilanteen mukaan huomioon ottaen paitsi normaalin liikenteen myös työmaan omien ajoneuvojen liikkeitä.

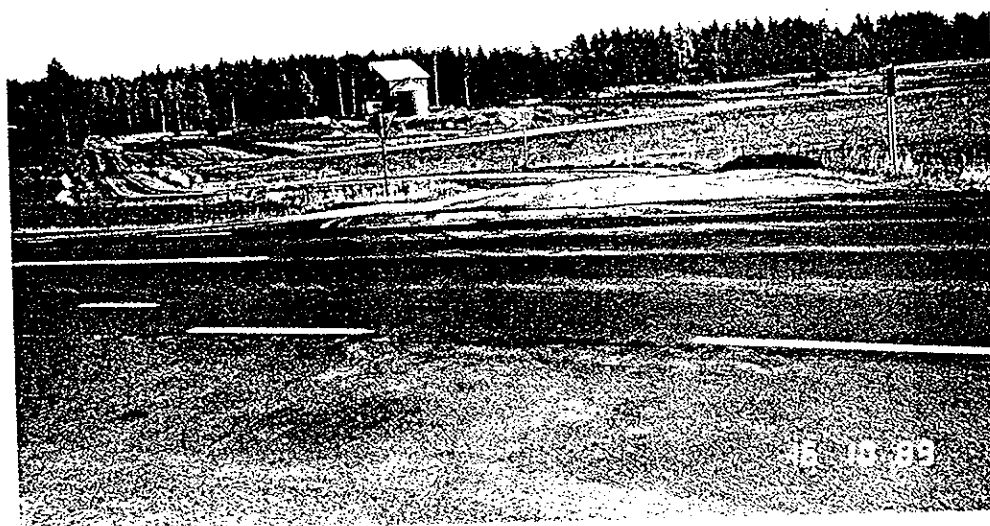
Kuorma-auton ohjaajan paikalta ei ole näkyvyyttä aivan kuorma-auton lavan taakse. Näin ollen kuorma-auton lavan takana seisova henkilö jää täysin kuolleeseen kulmaan. Koska kuorma-autoissa ei ole äänimerkkiä peruutuksen yhteydessä, ei kuorma-auton peruuttamista havaitse, ellei katsele suoraan kuorma-autoon päin. Taustamelua aiheutti käynnissä oleva asfalttilevitin.

Kuva 2. Kuva onnettomuuspaikalta

Koska kuorma-autoista ja monista muistakin työkooneista on huono näkyvyys koneen tai auton taakse, tulisi niihin asentaa äänimerkki, jolla peruuttava ajoneuvo varoittaisi takana olevia. Kuorma-autoihin ei kuitenkaan ole sallittu tällaista äänimerkkiä asentaa. Tutkijaryhmä ehdottaa, että työmaalla käytettäviin autoihin sallittaisiin äänimerkki. Äänimerkki tulisi olla mahdollisuus kytkeä peruutusvaihteeseen siten, että se toimisi automaattisesti.
