Katastrofiluontoisten työtapaturmien tutkintajärjestelmä
Työpaikkakuolemantapausten tutkinta

16.6.1989

12/89 Ahtaajan kuolemaan johtanut työtapaturma jäätyään
ruumaan sortuneen laivanosturin puomin alle

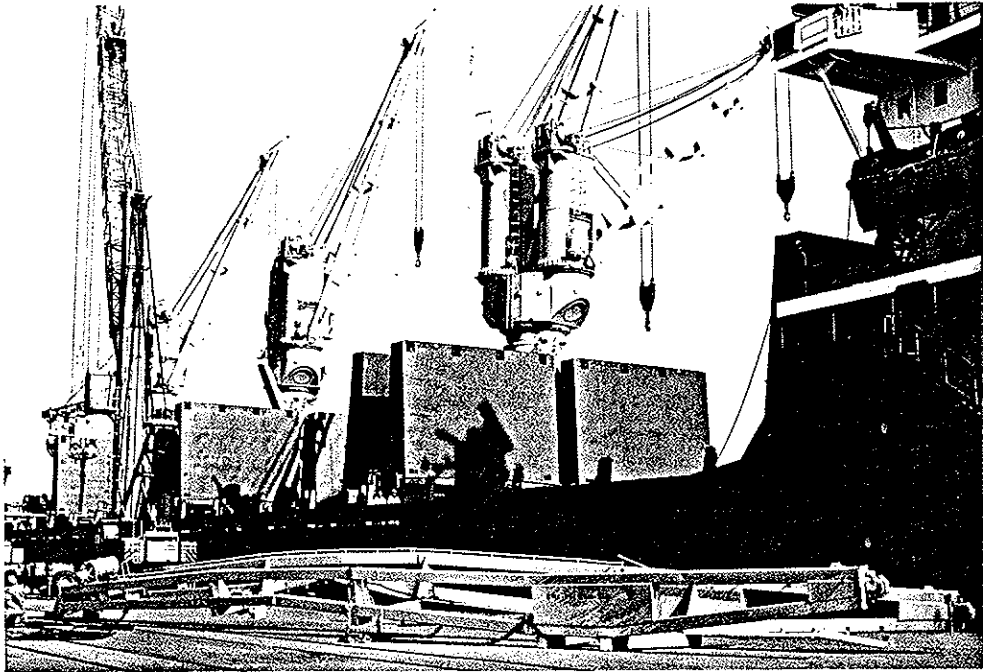
Tapaturma sattui aluksella, jonka kotipaikka on Hong Kong. Alus lastasi terästankonippuja laiturissa. Noin klo 15.55 lastiruumassa nro 3 tapahtui onnettomuus. Taakka oli laskettu noin 0,3 - 0,8 m korkeudelle ruuman pohjalla jo olleesta lastista, kun nosturin puomi putosi ruumaan. Taakassa oli 12 kpl terästankoja, joiden pituus oli noin 5 m ja läpimitta noin 12,5 cm. Taakan paino oli 6440 kg (kuvat 1, 2 ja 3).

Kuva 1. Laivanosturit. Keskimmäisenä torni, jonka toinen nostopuomi sortui.

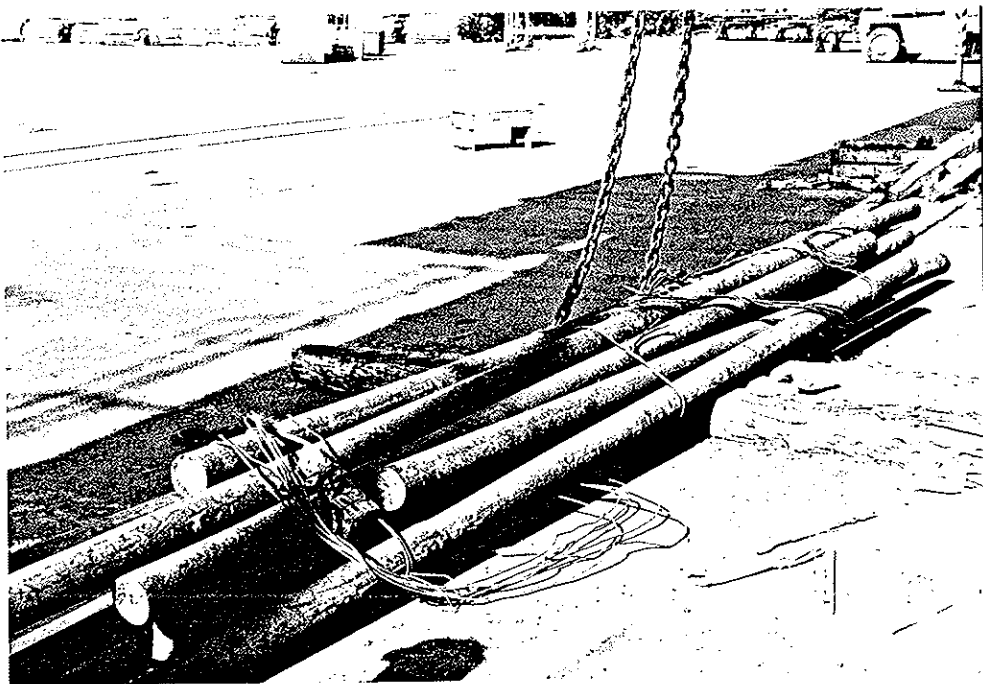
Kuva 2. Taakka, terästangot.

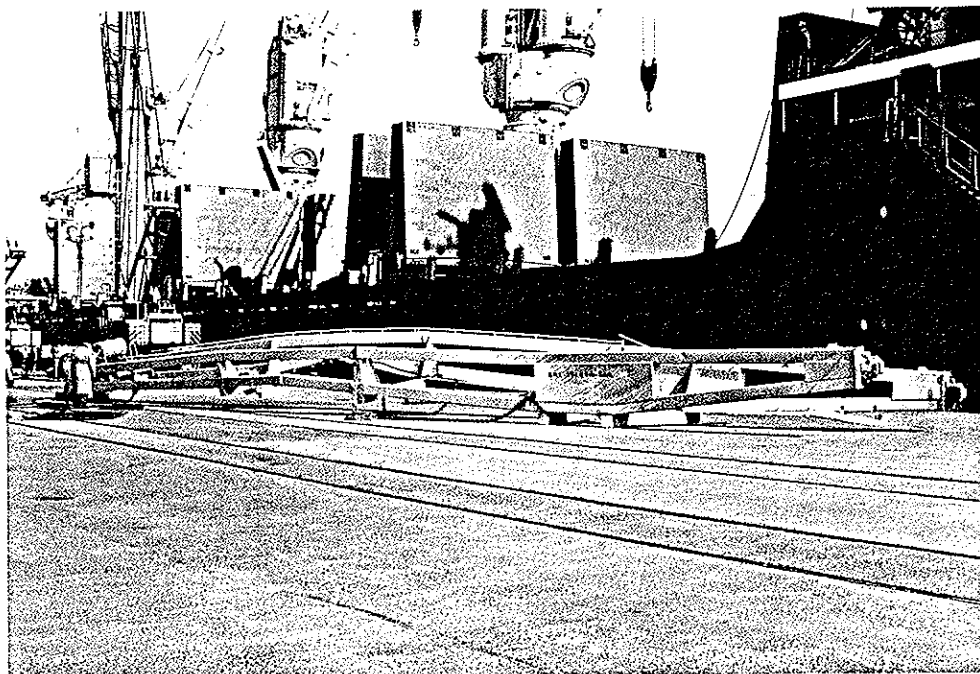
Kuva 3. Sortunut puomi

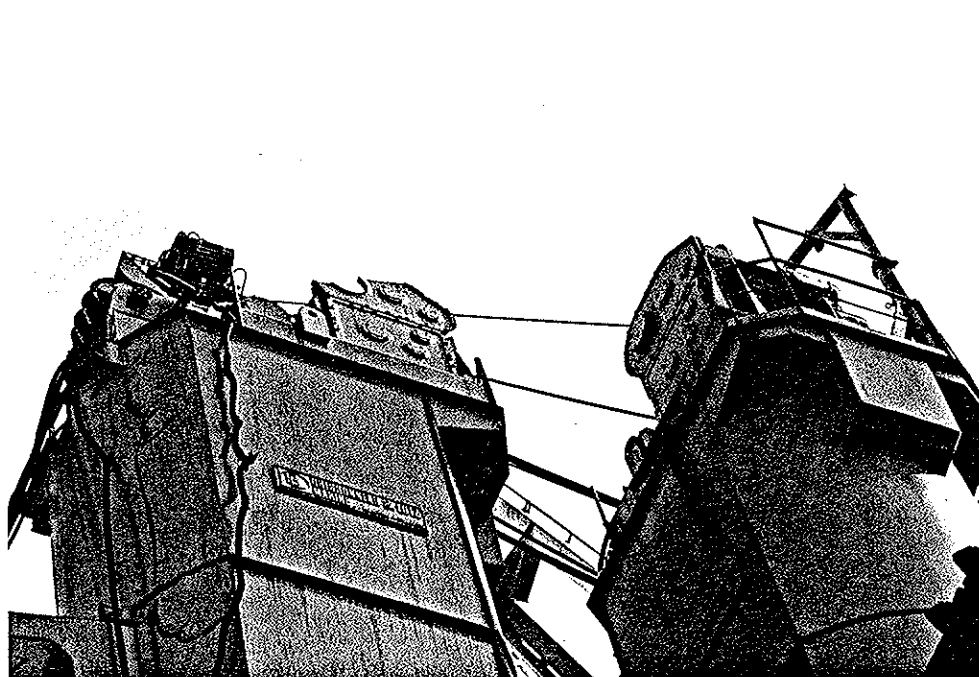
Puomin nostovaijerin rumpu ja nostokoneisto repeytyivät irti nosturin rungon huipulta, jonka seurauksena nosturin puomi putosi alas siten, että alapää jäi kiinni nosturiin ja yläpää putosi ruumaan lastin päälle (kuva 4).

Tapahtuman syystä tilasi poliisi tutkimuksen sähkö-tarkastuskeskukselta. Tutkimuksessa todetaan muun muassa, että murtopinnat nosturin rakenteissa olivat täysin kirkkaat, joten mitään alkumurtumaa ei rakenteissa ole ollut. Murtuneet teräsosat ovat poikkipinnaltaan niin suuret, että niiden katkaisemiseksi on tarvittu useiden satojen tonnien voima. Tämä ei ole ollut mahdollista esimerkiksi vaihteiston säryssä, joka esitettiin eräänä olettamuksena.

Kuva 4. Vasemmalla revennyt nostokoneiston kiinnityskohta

Sen lisäksi, että ahtausyrityksen nosturinkuljettaja kansinosturia käyttöönottaessaan suorittaa eri rajakatkaisijoiden toiminnan tarkistuksen, tulisi olla mahdollista tarkastaa myös köysikoneisto ja köyden kulku, jolloin mahdolliset puutteet mm. köysipyörien uraltasuistumisuuojissa havaittaisiin.

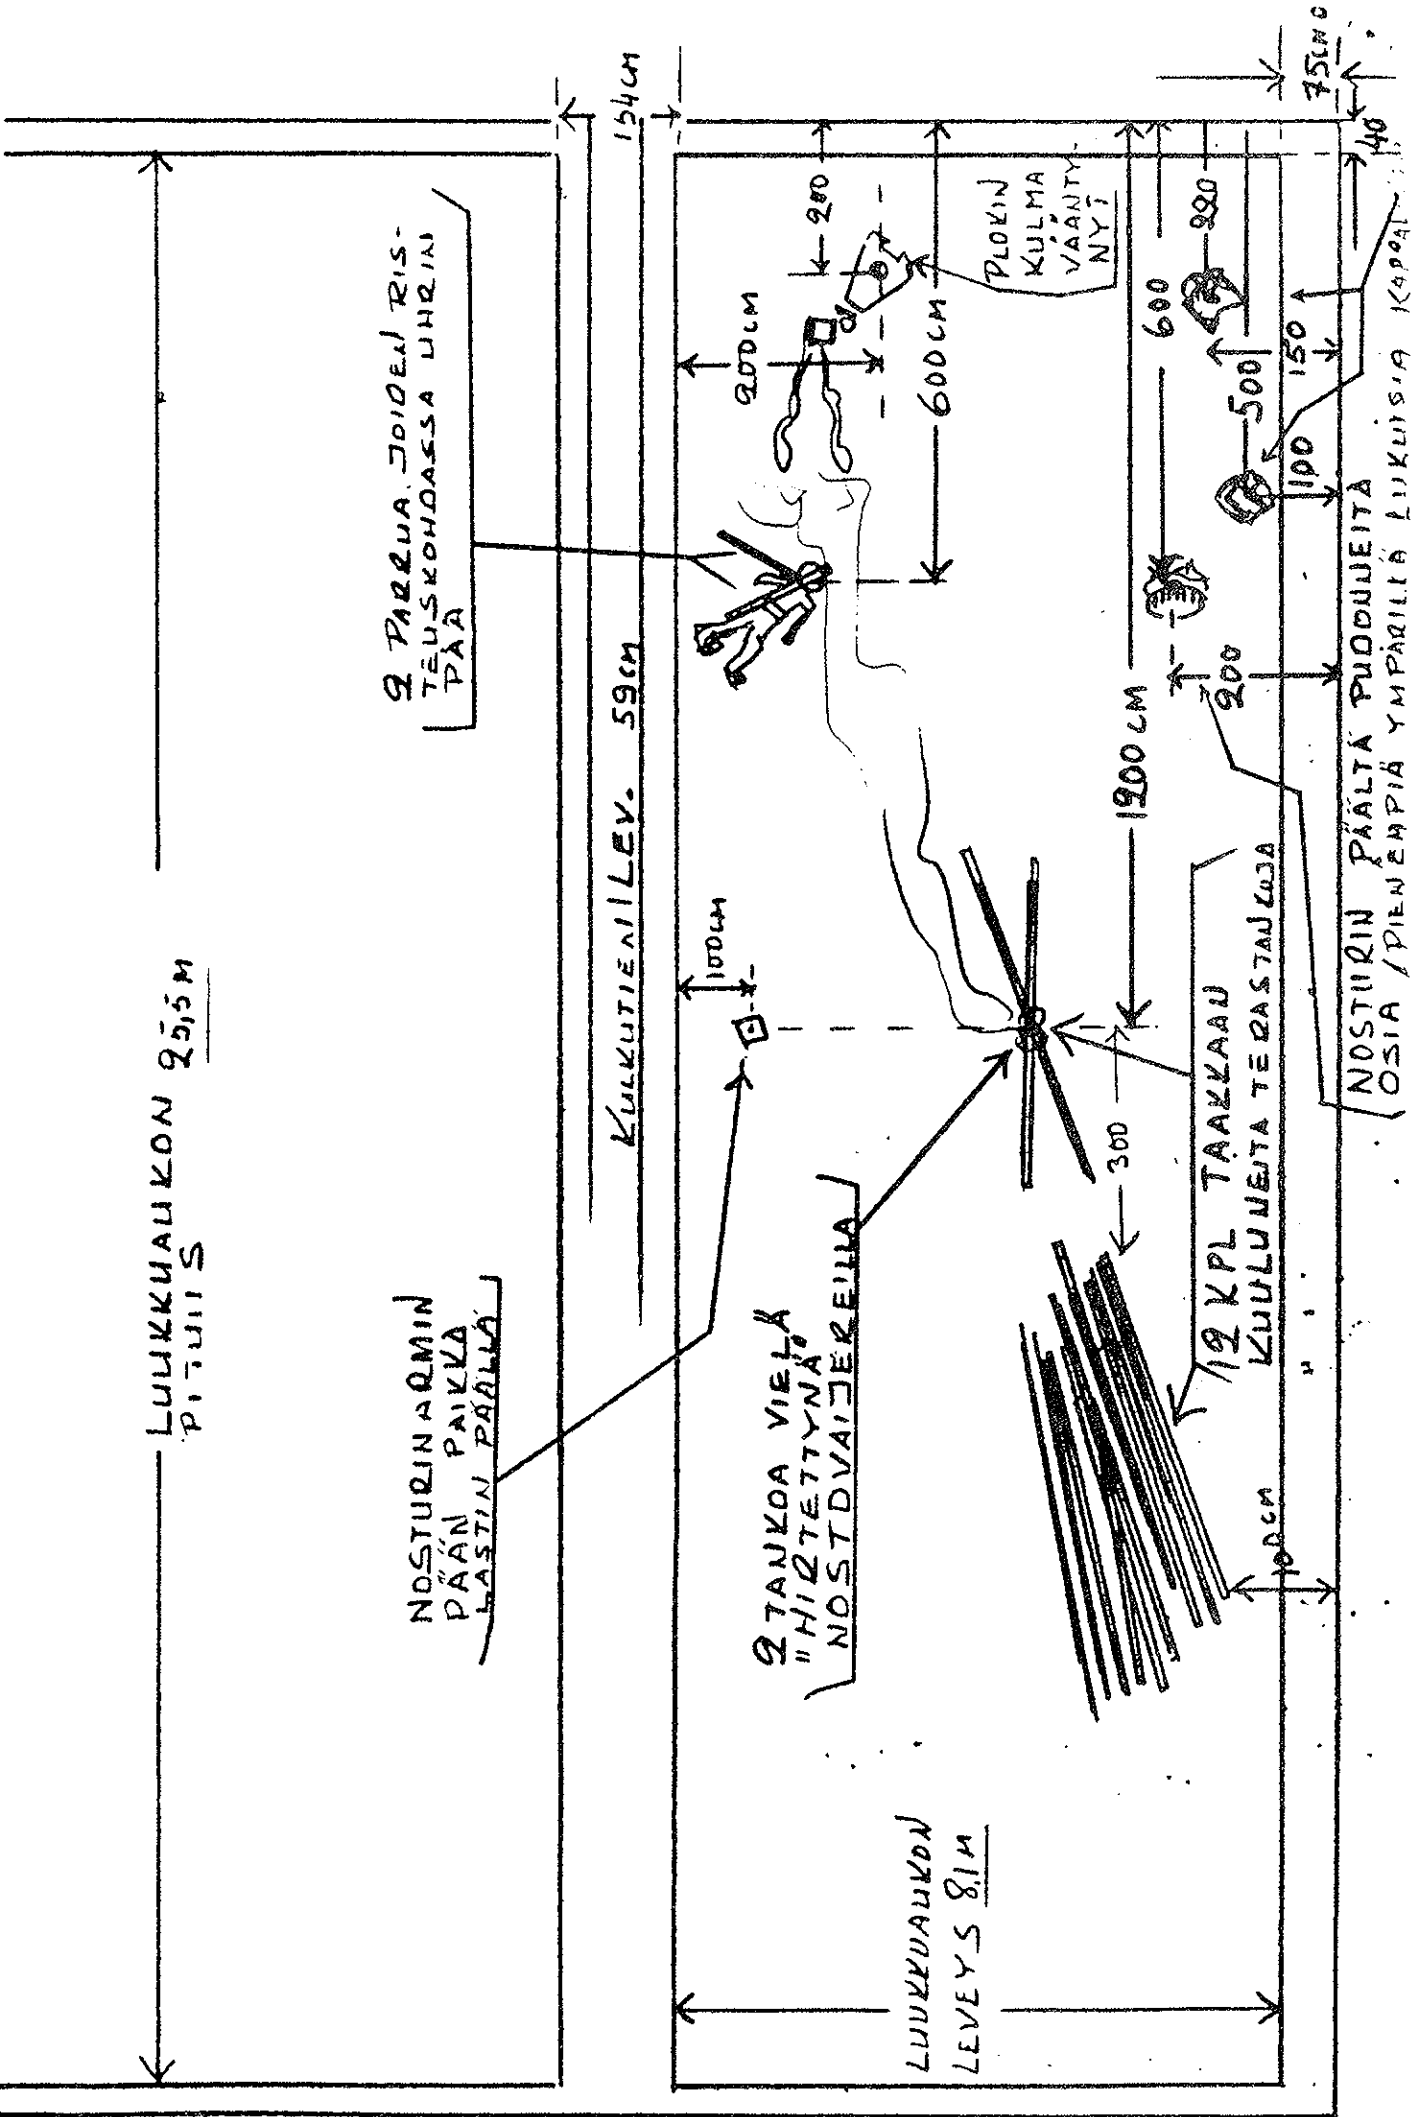
Tutkimuksessa todetaan, että "Joko tässä tai edellisessä nostossa on (taakan) nostoköysi pudonnut köysipyörältä ja puristunut liikkumattomaksi köysipyörän tai köysipyörän ja kiinteän rakenteen väliin. Taakan ollessa nosturin nostokykyyn (25 t) nähden pieni, noin 6 tonnia, on taakannostokoneisto pystynyt nostamaan sekä taakkaa että nosturin puomia samanaikaisesti. Puomin nouseminen yhtä aikaa taakan kanssa on jäänyt huomaamatta, koska kuljettaja on tavanmukaisesti käyttänyt kumpaakin sekä taakan- että puominostokoneistoa samaan aikaan näkemättä, että molemmat liikkeet sai aikaan yksin taakannostokoneisto puominostokoneiston ollessa pysähtyneenä köydenhöltymäraajakytken toimittua.

Puomin noustessa on sen köydet jääneet yhä löysemmälle. Noston pysähtyessä on puristunut nostoköysi lähtenyt luistamaan ja puomi putoamaan kiihtyvällä nopeudella. Koska puomi lähtöhetkellä oli lähes pystyssä, ovat köydet olleet melko löysällä ja kiihdytysmatka riittävä nostamaan nopeuden suureksi, kunnes liike köysien kiristytessä on äkkiä pysähtynyt. Kun jarru ei ole luistanut, on suuri jarrutusvoima repäissyt koneiston irti tornista. Tavanomainen rajakytkinjärjestelmä ei voi estää tällaista tapahtumaa." (Kts. piirros).
