Katastrofiluontoisten työtapaturmien tutkintajärjestelmä  
Työpaikkakuolemantapausten tutkinta

23/89 Ohiajavan rekka-auton aiheuttama asfalttimiehen kuolemaan  
johtanut työtapaturma

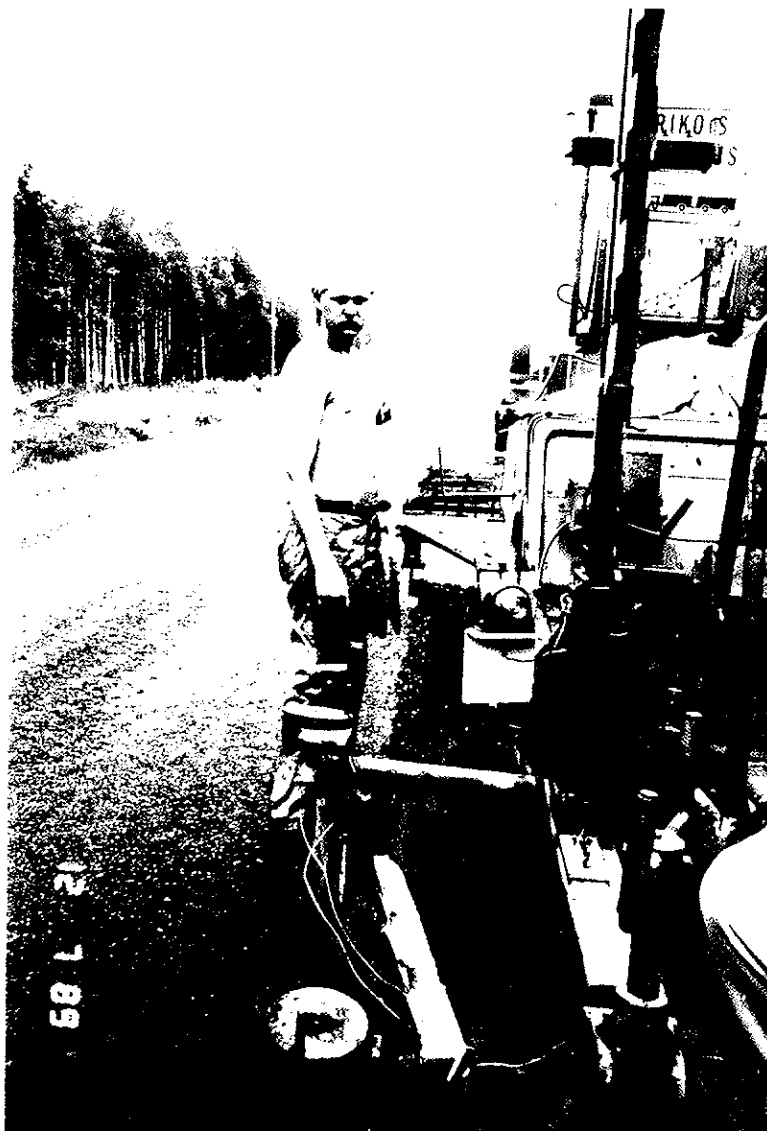
Kuva 1. KK ja NN seisovat rinnakkain kuvan osoittamassa paikassa.

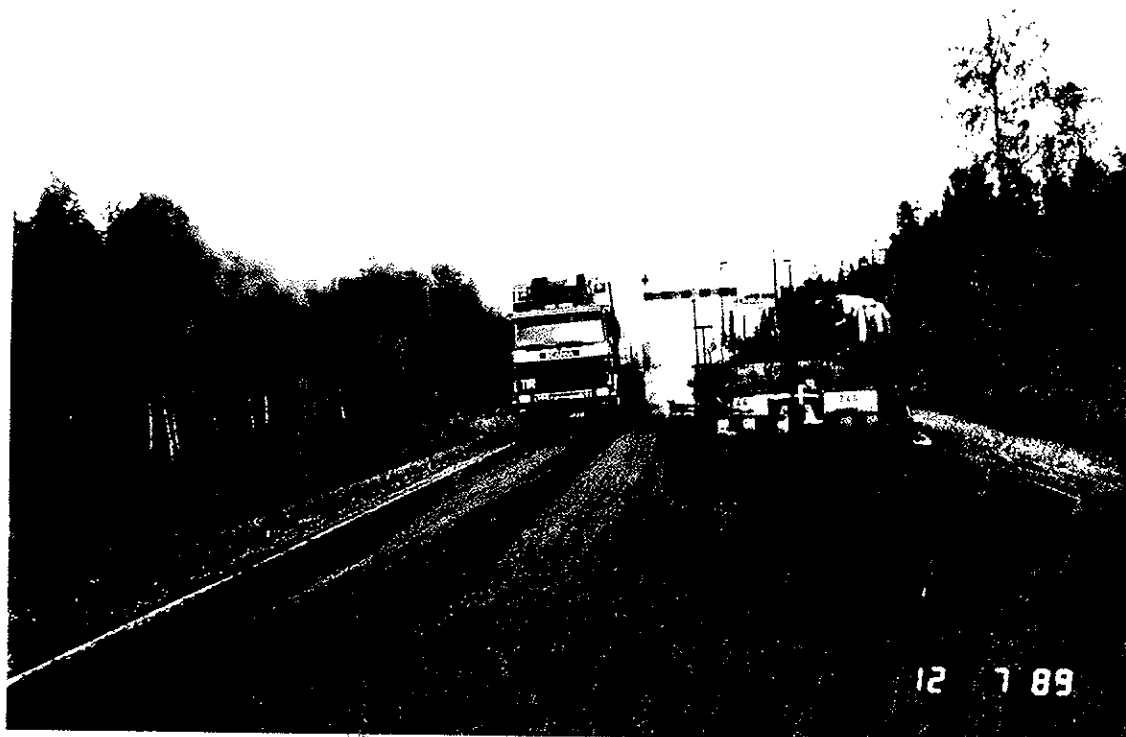
Toisena syynä voidaan pitää rekka-auton ajamista liian läheltä työkoneita. Tapaturman yhteydessä oli levityskoneen takapäessä sijainnut varoituspuomi kääntynyt sivuun. Varoituspuomi oli puna-keltainen ja sen päässä oli varoitusviilku. Molemmat miehet olivat K.K.:n kertoman mukaan olleet varoituspuomin rajaaman alueen sisäpuolella. Tien leveys tapaturmakohtalla oli n. 3,5 m sekä n. 0,5 m piennarta. Rekka-auto ei ilmeisesti ollut ensinkään pientareen puolella.

Kuva 2. Tilanne levityskoneella, kun suuri auto on ohittamassa konetta.

Koska liikennemäärät tulevat kasvamaan jatkuvasti, olisi kehitettävä suoja-aitoja, jotka estävät työntekijöitä menemästä ajoradan puolelle. Ajoradan puolelle meneminen tulisi tarpeettomaksi, mikäli tekniikkaa kehitettäisiin riittävästi päällystystyön osalta.
