Katastrofiluontoisten työtaturmien tutkintajärjestelmä Työpaikkakuolemantapausten tutkinta

Tapaturmavakuutuslaitosten Liitto

2/89 HIEKKAPUHALTAJA JÄI KISKOILLA KULKEVAN VAUNUN JA
SEN PÄÄLLÄ OLLEEN TERÄSRAKENTEEEN KEIKAHTAESSA
KO. RAKENTEESEEN KUULUVAN PALKIN JA MAAPOHJAISEN
LATTIAN VÄLIIN

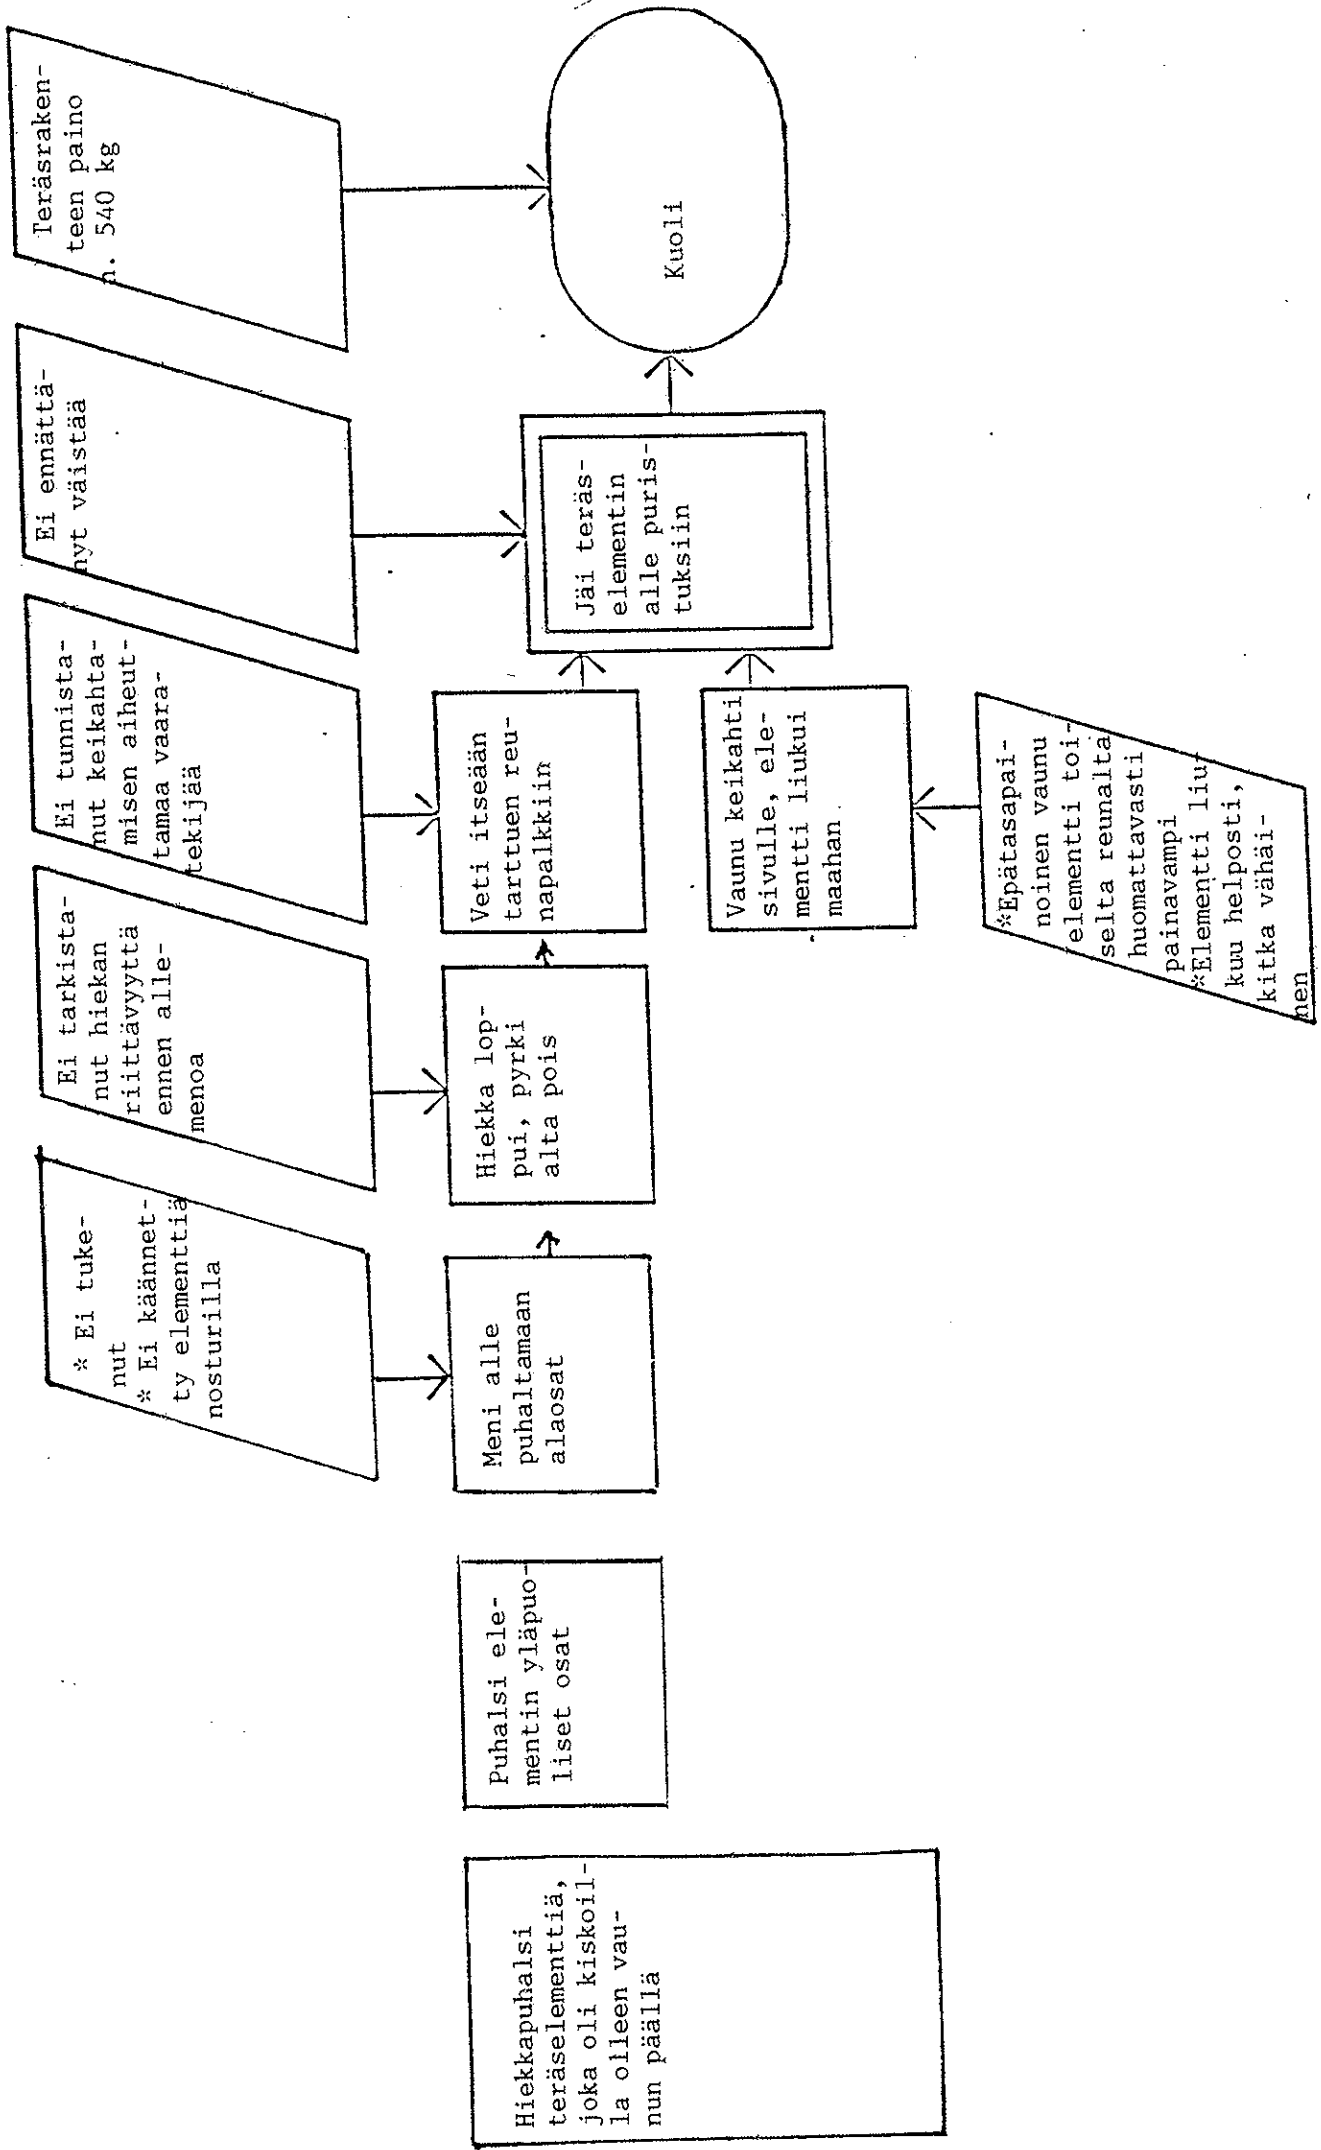
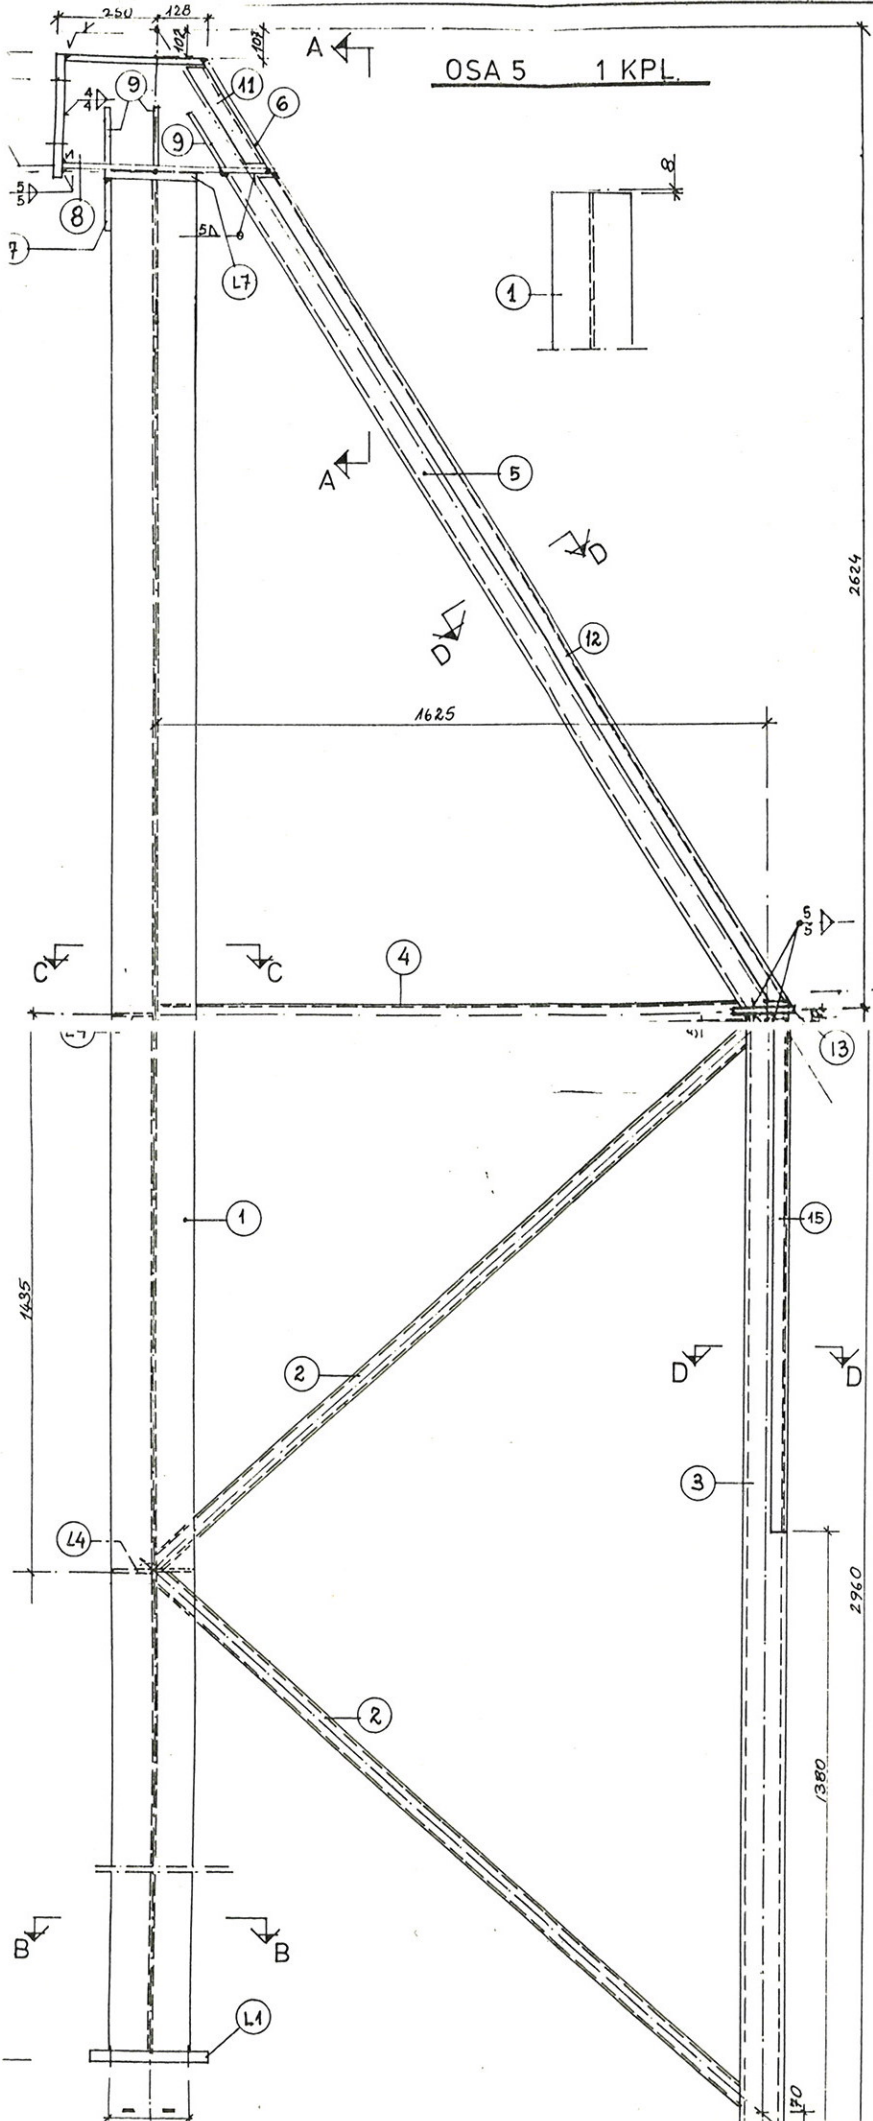
TYÖPIIRUSTUS

Teräselementti oli epäsymmetrinen. Toisen sivun pituus oli 6 metriä, toisen 3 metriä (kts. liitepiirros). Leveydeltään elementti oli 1,8 metriä eli täsmälleen sama kuin oli vaunun kolmen poikkipalkin leveys. Vaunun päälle asetettuna painopiste on ollut pitemmän palkin puolella sillä se painoi jo yksistään noin 300 kg, koko elementin painaessa noin 540 kg.

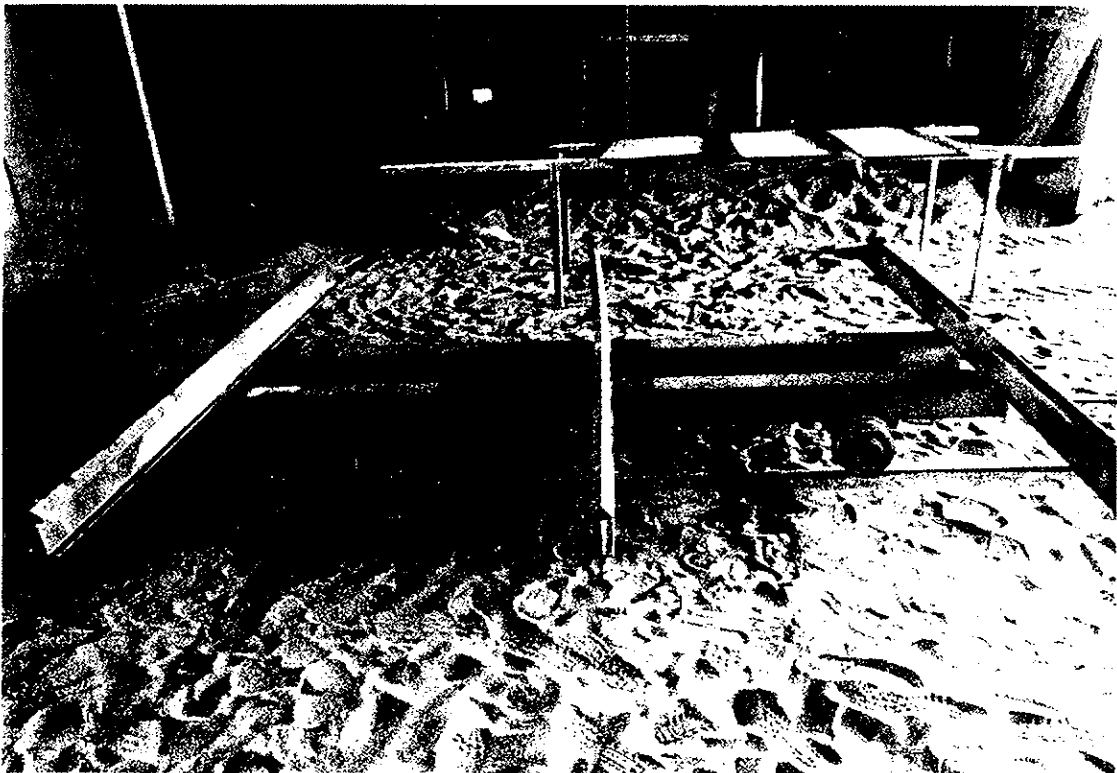
Kuvat 1 ja 2; Siirtovaunu

N.N on pyrkinyt vaunun alta, edelleen selällään maaten, siten pois, että on tarttunut pitemmän sivun palkkiin ja siitä vetänyt itseään. Tällöin elementti on liukunut poikkipalkkien kulmaterästen kulmien (kts. kuvat 1 ja 2) päällä, tasapainopiste on siirtynyt ja vaunu kaatunut vasemmalle. Vetonsa voimasta N.N oli siirtynyt ulospäin jo niin pitkälle, että vaunun päältä alas liukuneen teräselementin palkki osui häntä rintaan.

Teräselementin ja vaunun kallistamiskokeet osoittivat, että kun pitkä palkki oli 10 cm kulmateräksistä, kesti vaunu kallistumatta miehen painon ko. palkin päällä. Siirrettäessä elementtiä ulospäin 2 cm, vaunu kallistui ja kaatui pitkän palkin puolelle helposti.

N.N oli voimakasrakenteinen henkilö. Hänen vetonsa on pystynyt kallistamaan vaunua ja siirtämään elementtiä varsinkin, kun kitkapinnat kulmaterästen ja elementin välillä olivat pienet.
