TOT-RAPORTTI

5/01

Telineasentaja putosi noin 5,5 metrin korkeudelta maahan

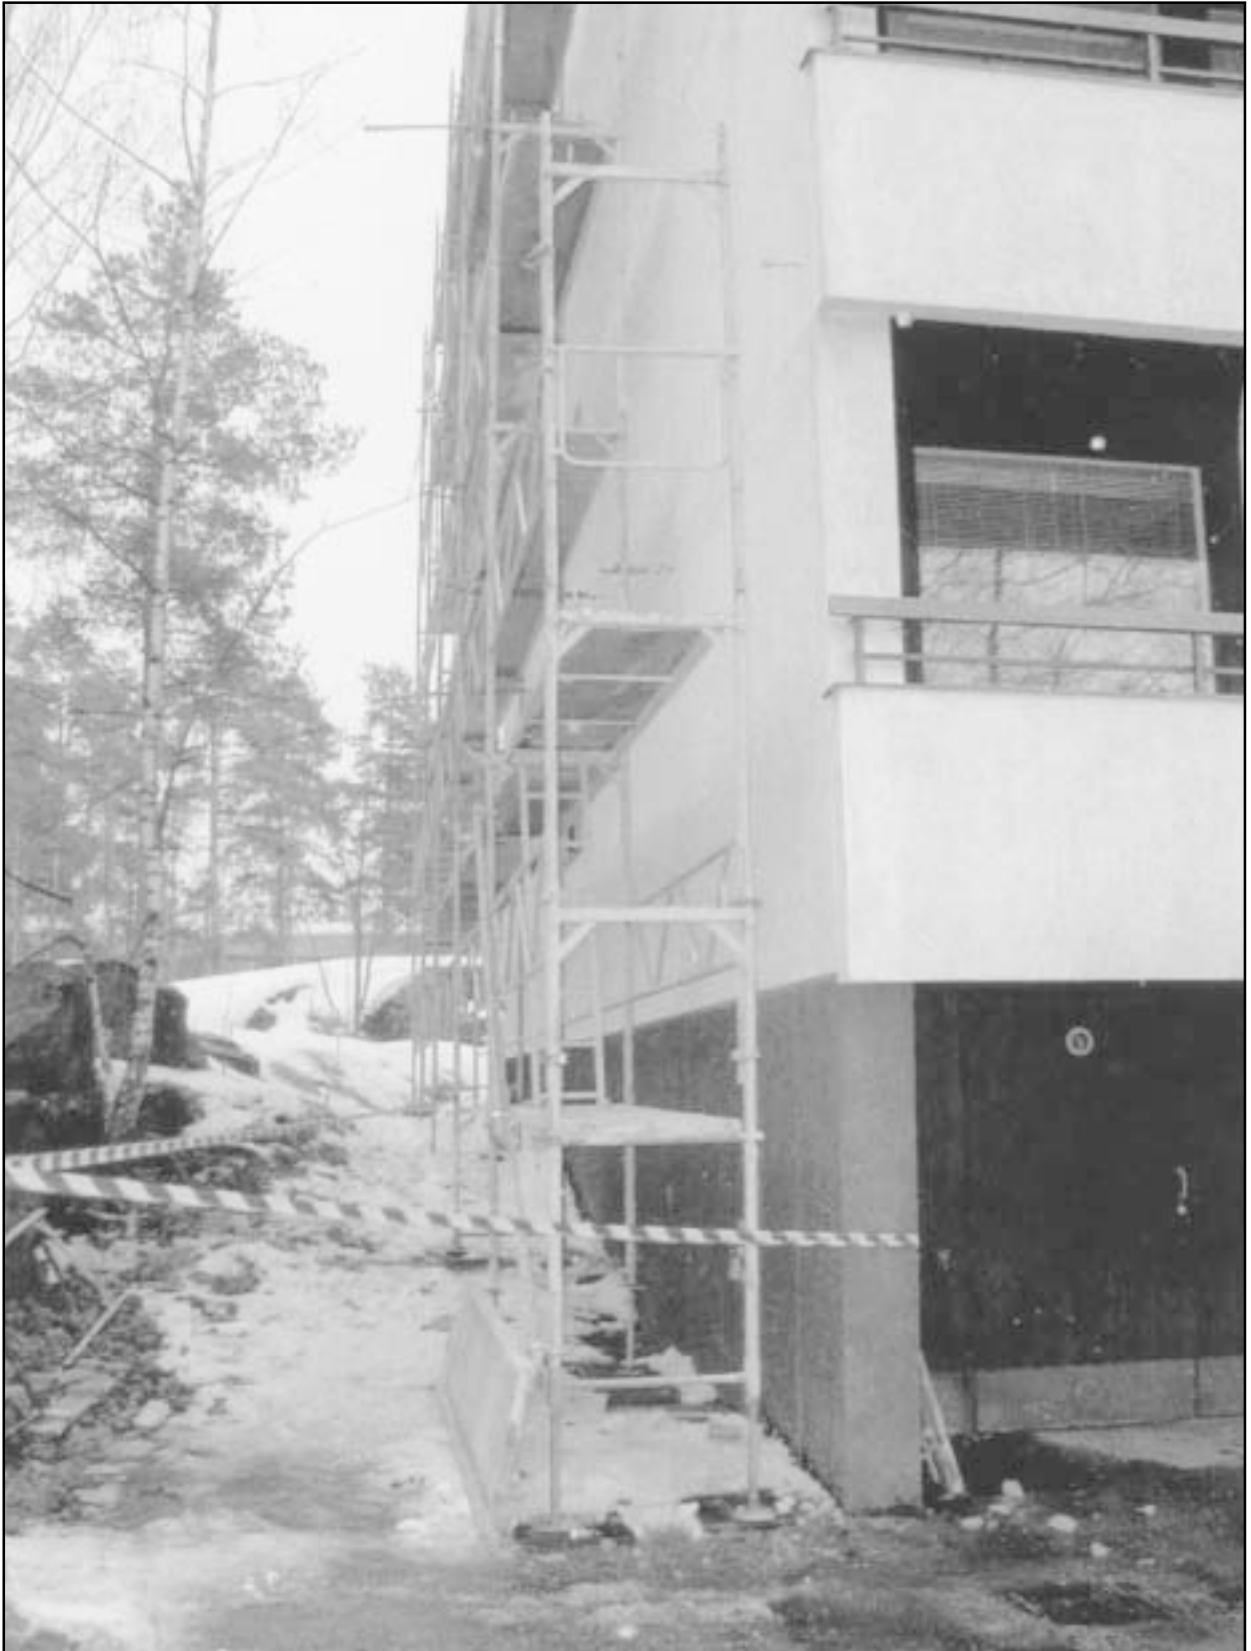
Noin klo 13.20 aikoihin NN oli aivan telinerakennelman länsipäässä asentamassa telineen pystyrakenteita, kun telinetaso petti hänen allaan ja NN putosi noin 5,5 metrin korkeudesta alla olevalle asfaltille. Päädyn vaakatuella ollut kannatinkorvake oli katkennut (kuvat 1-4).

Kuva 1. Taso putosi ja kannatinkorvake katkesi päädyn ylimmän vaakatuen kohdalta.

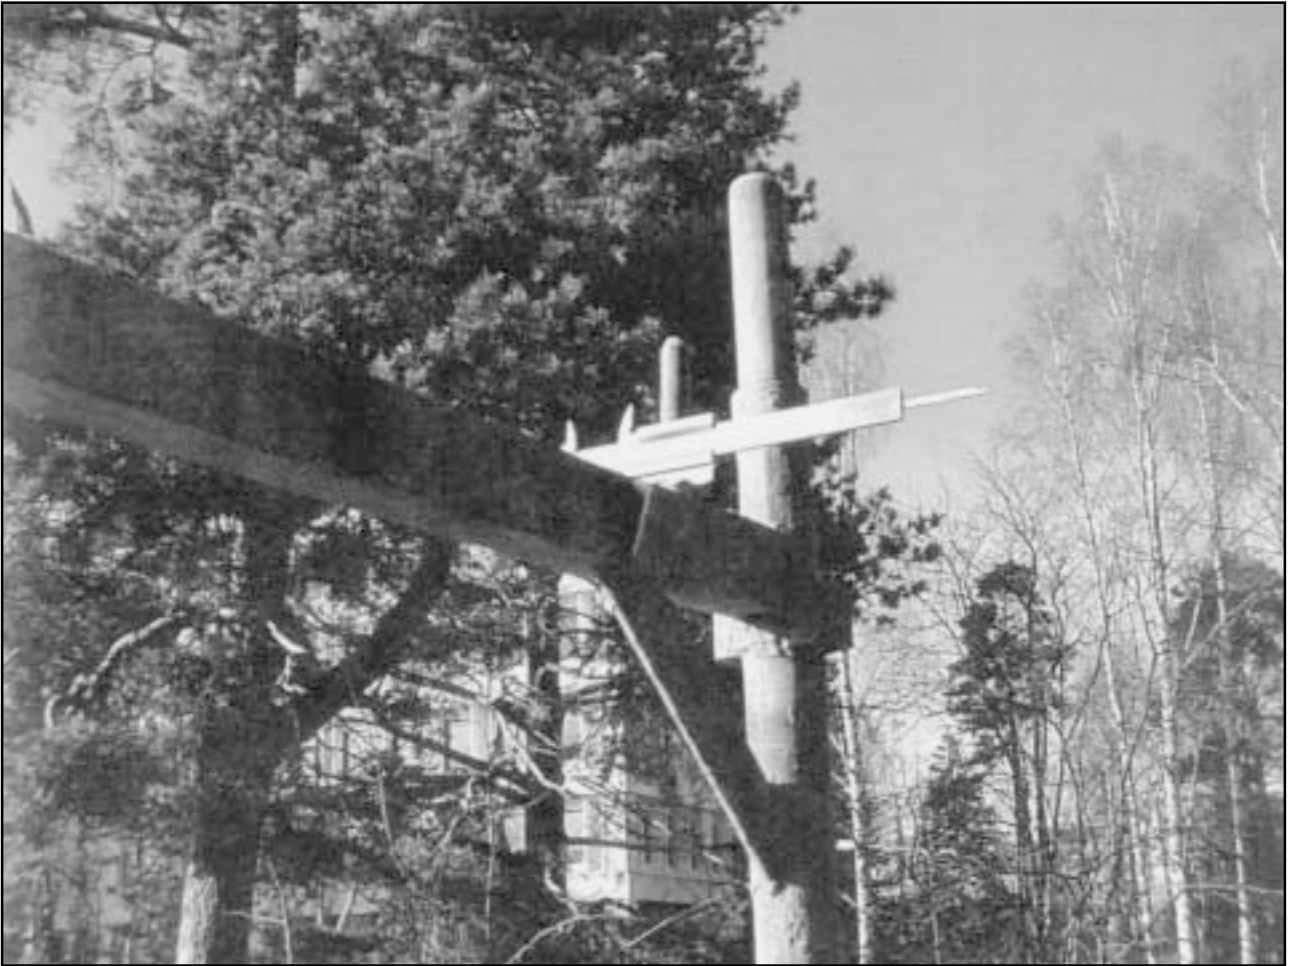
“Työsuojelupiiri teetti Valtion teknillisen tutkimuskeskuksen Valmistustekniikan laboratoriorilla tutkimuksen korvakkeen katkeamisen syistä. VTT:n tutkimuksen mukaan korvakkeen katkeaminen on tapahtunut lohkomurtumana. Lohkomurtuman pääasiallisina syinä ovat kannatinraudan muokkautumisesta johtuvat korvakkeeseen kohdistuneet suuret taivutusvoimat ja olosuhteisiin (lämpötila 0°C, ylikuorma) verrattuna riittämätön teräksen iskutkeys. Ylikuorma muodostui korvakkeen kiillautumisesta paisuneen kannatinraudan päälle.

Kuva 2. Työntömitan osoittamassa kohdassa putken yläpinnassa on painaumia, jotka ovat saaneet putken leviämään suurimmillaan 42,1 mm:n mittaan. Muutoin vastaavasti vahvuus samassa putkessa on 36 mm. Työntömitan kohdasta on etäisyyttä pystyputken sisäpintaan 140 mm.

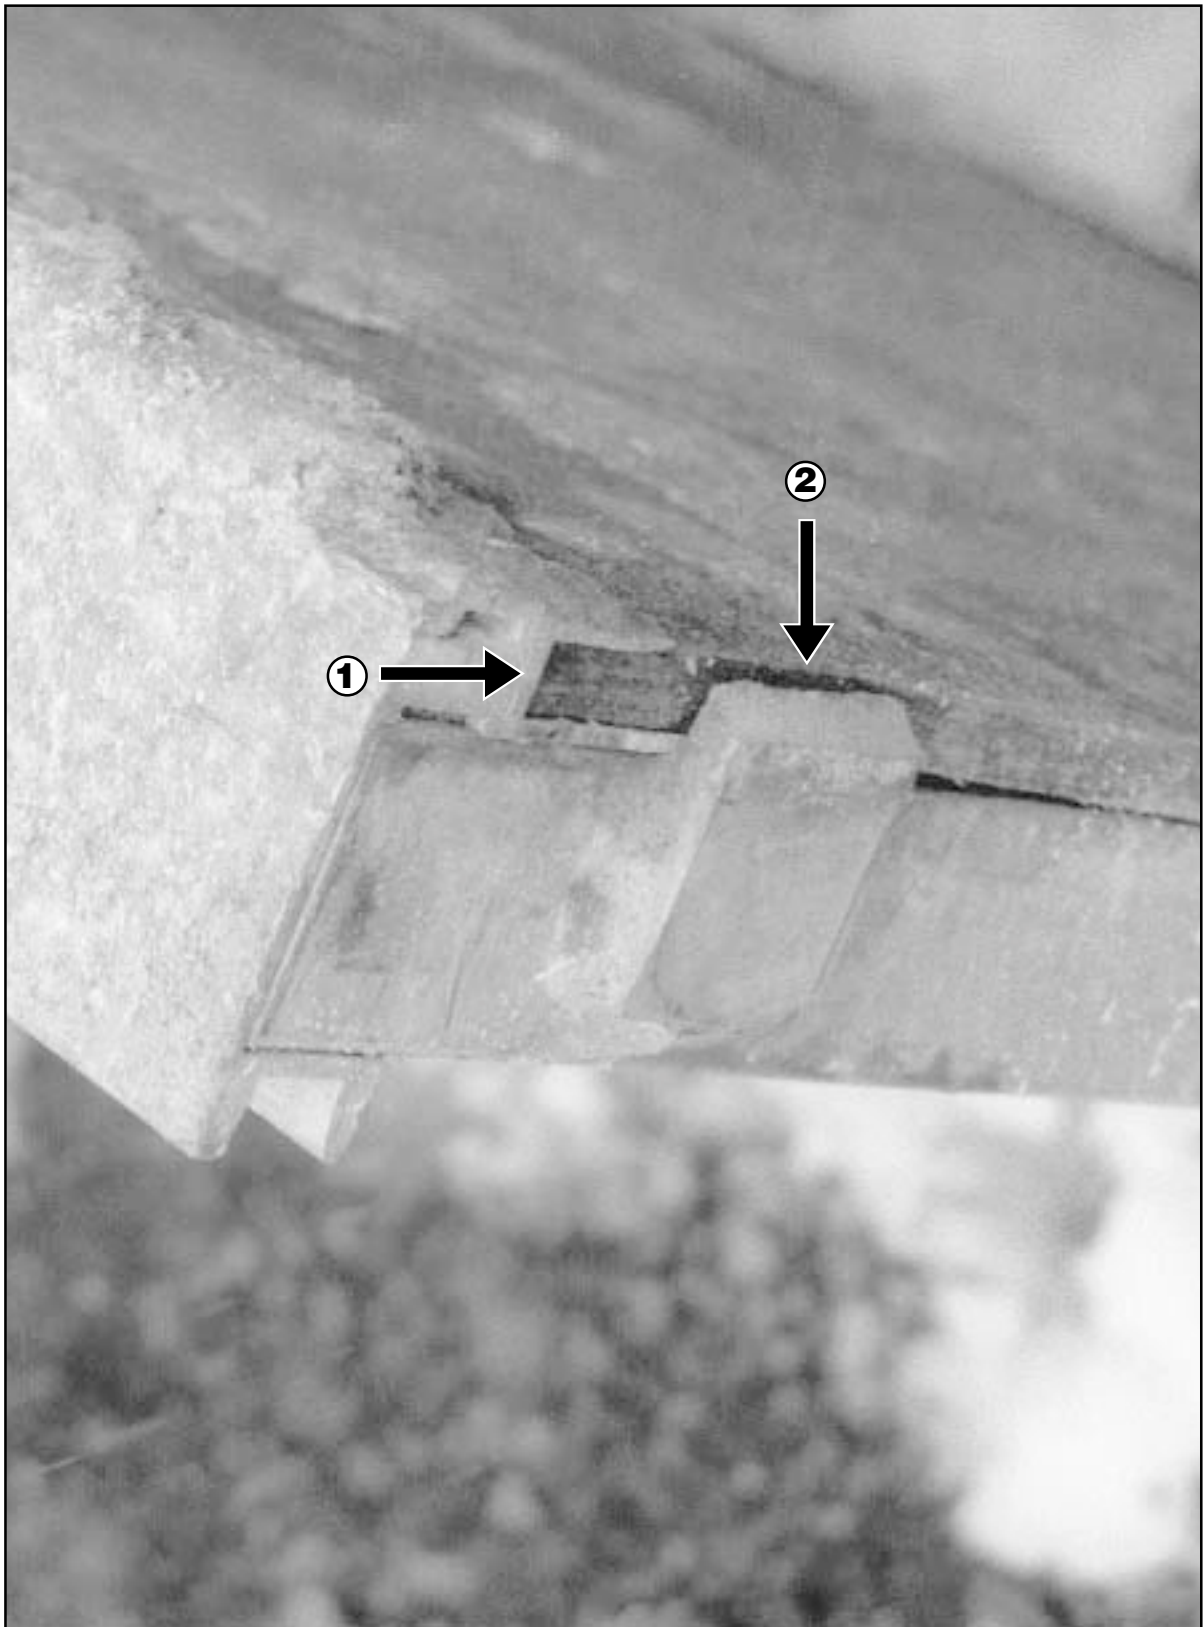
Kuva 3. 1 = pintavaneri, 2 = korvakkeen murtopinta.

“Koska korvakkeiden murtuminen on äkillinen tapahtuma ja se voi otollisissa olosuhteissa uusiutua, työsuojelupiiri kehottaa, että ne työtasot, joissa kannatinkorvakkeet on valmistettu taivuttamalla, poistetaan käytöstä tai korjataan vaihtamalla työtason päätypalkki korvakkeineen lujempaan konstruktion. Työsuojelupiirin mielestä toimenpiteet tulisi tehdä välittömästi.”

Korvakkeiden äkillisen murtuman seurausten minimoimiseksi tulisi työtasojen pintavaneri ulottaa korvakkeen keskitasoon, jolloin mahdollisessa korvakkeen murtumisessa työtaso pysyy telinerungon päällä. Tällöin korvake luonnollisesti kiinnitetään alemmaksi runkoon. Viallisen korvakkeen telinetaso tulee välittömästi poistaa käytöstä.

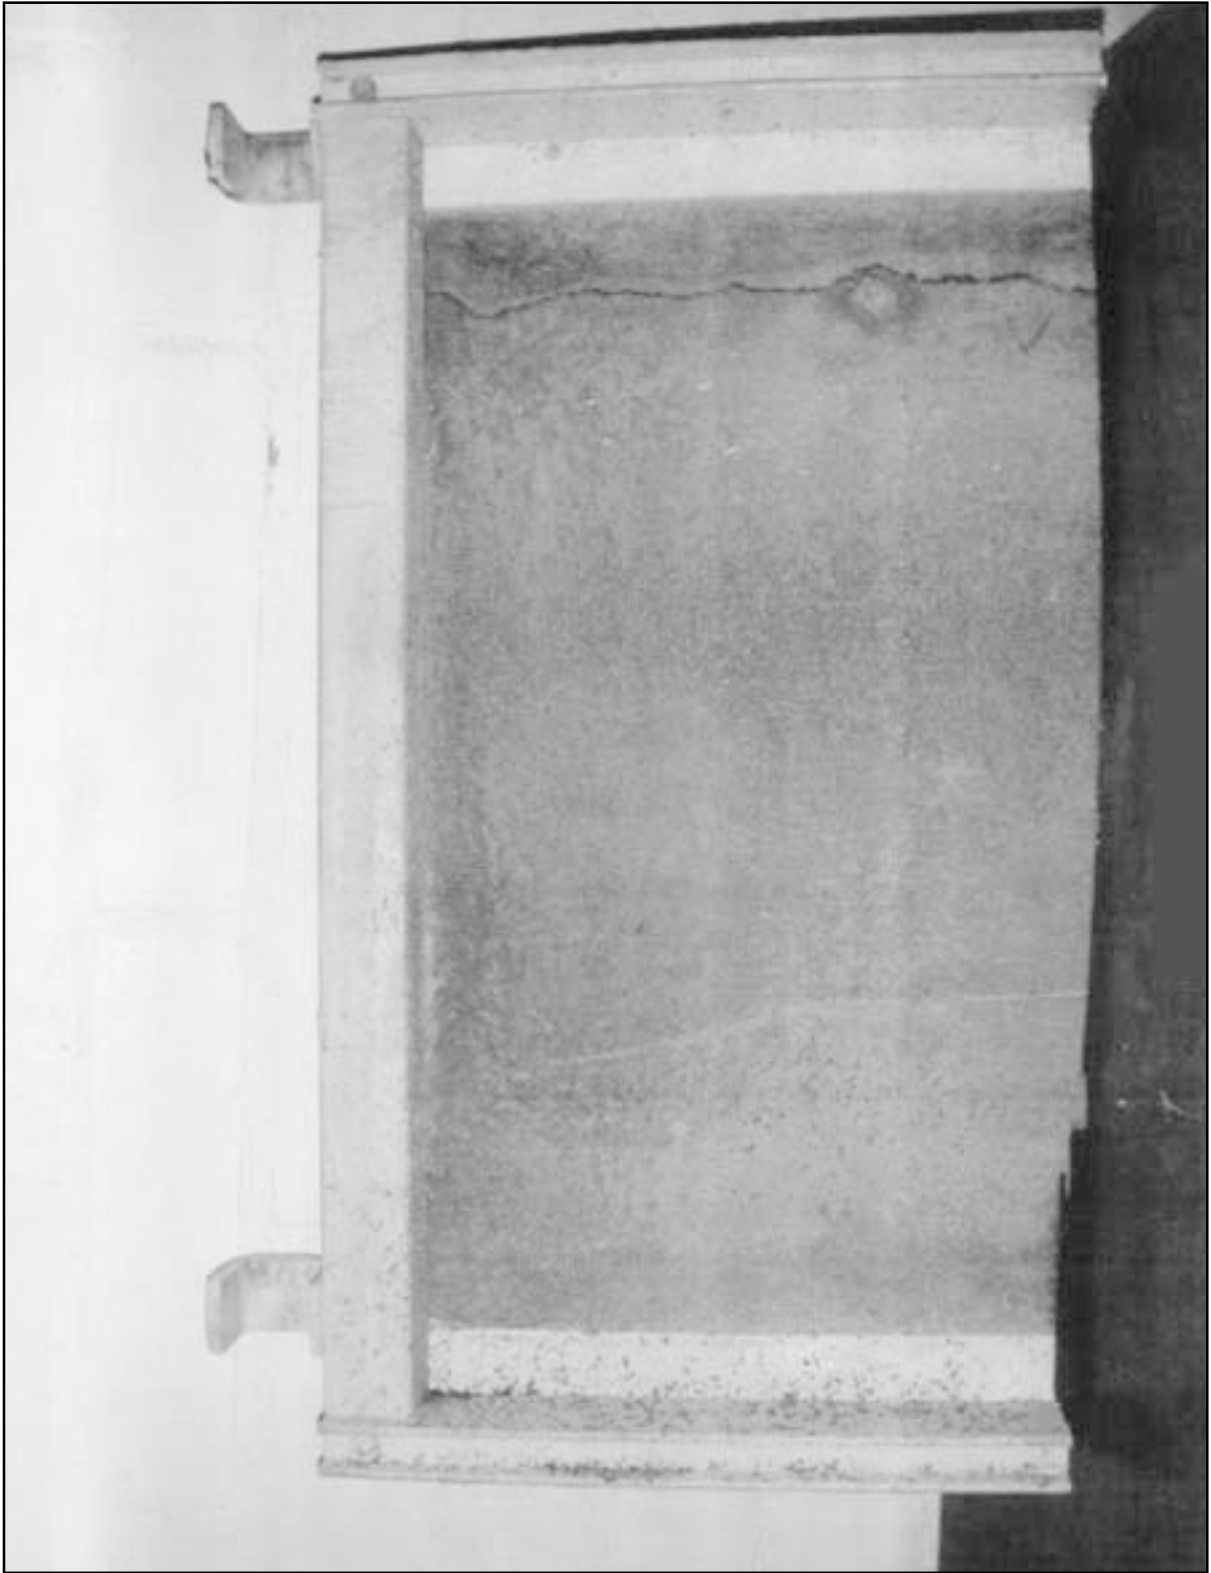
Kuva 4. Ehjät korvakkeet.
