TOT-RAPORTTI

8/01

Purettavan puhelinlinjan pylväs osui kaadettaessa apumieheen

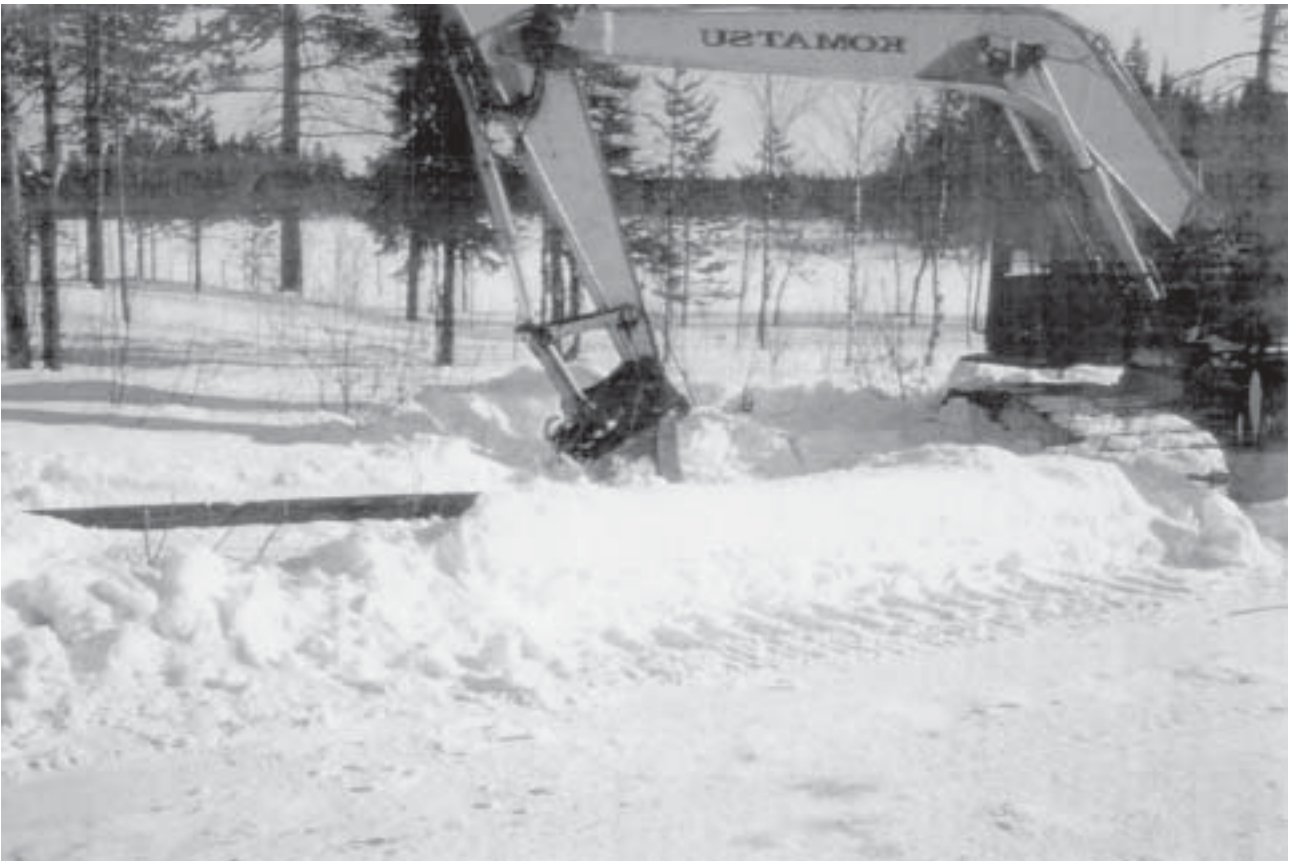
KK oli irrottanut pylvästä liikuttamalla kaivinkoneen puomistoa edestakaisin samalla nostoen pylvästä ylöspäin. Pylvään lahovikaisuuden vuoksi se oli katkennut läheltä maarajaa, jolloin pylvään tyvi oli heilahtanut ylös ja pylväs oli kaatunut holtittomasti katkeamispisteestään vinosti tielle päin.

Kaatosuunta ei hallinnassa

Pylvästä kaadettaessa ei oltu varmistauduttu siitä, että pylväs ei pääse kaatumaan holtitto-

masti maasta irtoamisen tai pylvään katkeamisen vuoksi käyttämällä esim. hydraulista pylvään tartuntalaitetta tai muuta kauhaan kiinnitettävää apulaitetta.

**Kuva 1. Kaivinkone. Työtaturmas-
sa pylväs kaatui tielle.**

Pylväiden purkutyö suoritetaan aina tarkoitukseen soveltuvalla työkoneella, joka on varustettu hydraulisella pylvääntartuntalaitteella.

Mikäli jostain syystä hydraulista pylvääntartuntalaitetta ei voida käyttää, varustetaan kairavinkoneen kauha pylvään holtittoman kaatumisen estämiseksi sellaisella apulaitteella, että pylväs saadaan kahdesta riittävän etäällä olevasta pisteestä tuettua ja esim. kettinkiraksilla kiinnitettyä kauhaa vasten.

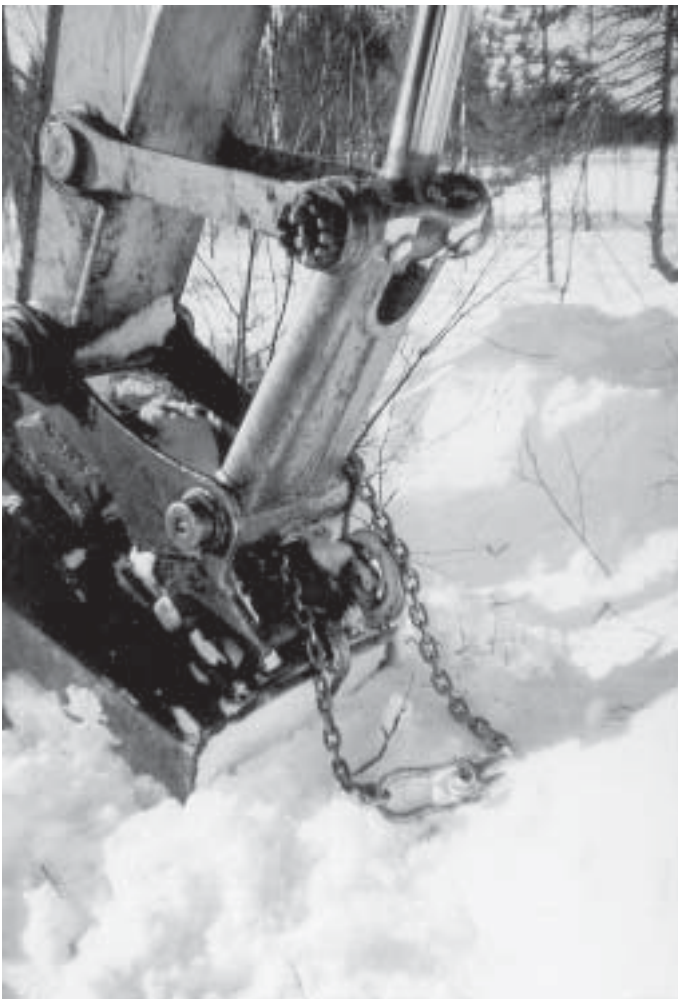
Kiinnityspiste kettinkiin

Pylvään kiinnityspiste kaivinkoneen kauhaan oli valittu väärin. Kiinnityspisteen tulee aina olla painopisteen yläpuolella. Pylvään katketessa sen kiinnityspisteen yläpuoleisen osan huomattavasti suurempi massa sekä mahdollisesti samanaikaiset kaivinkoneen pylvään irrotusliikkeet aiheuttivat pylvään erittäin nopean kaatumisen. Pylvään jäljelle jäävä pituus oli n. 7,5 m ja kettinkiraksin kiinnityskohta oli n. 1,2 m katkeamispisteestään.

**Kuva 2. Kettinkiraksi oli kiinnitetty
kauhaan.**

Käytettäessä pylvään ympärille kierrettävää kettinkiraksia, on kiinnityspisteen oltava pylvään painopisteen yläpuolella.

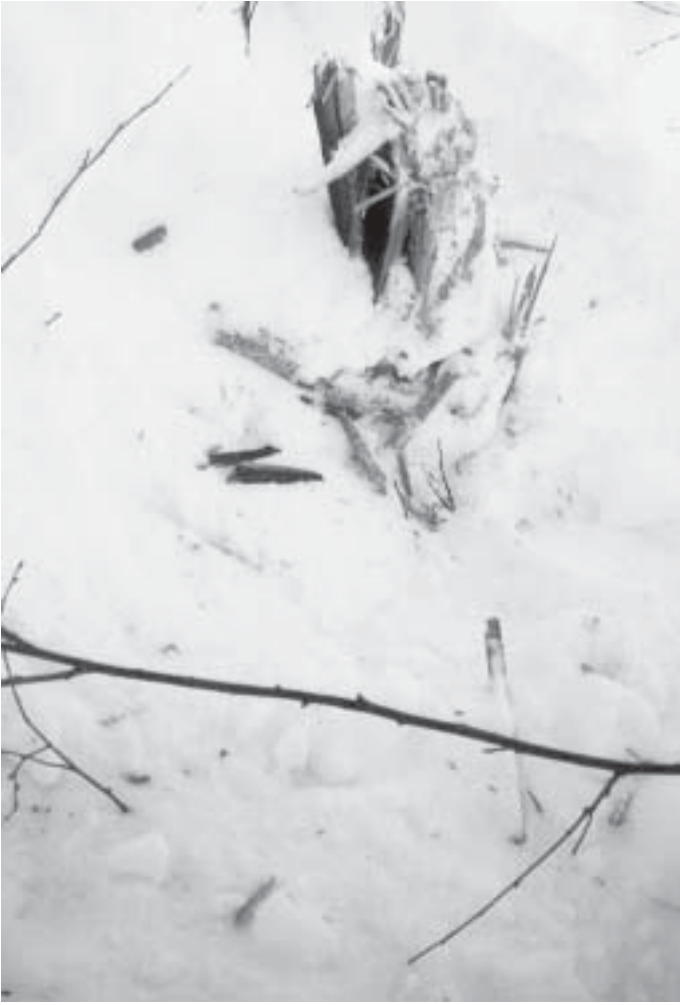
Lahovika

Ennen kaadon suorittamista pylvään mahdollista lahonaisuutta ei oltu pyritty selvittämään.

Kuva 3. Pylväs katkesi lumirajasta.

Pylväälle on aina ennen kaatamiseen ryhtymistä suoritettava lahoisuustarkastus.
