TOT-RAPORTTI

30/01

Purkutyön aikana rakennusmies putosi kuuden metrin korkeudesta

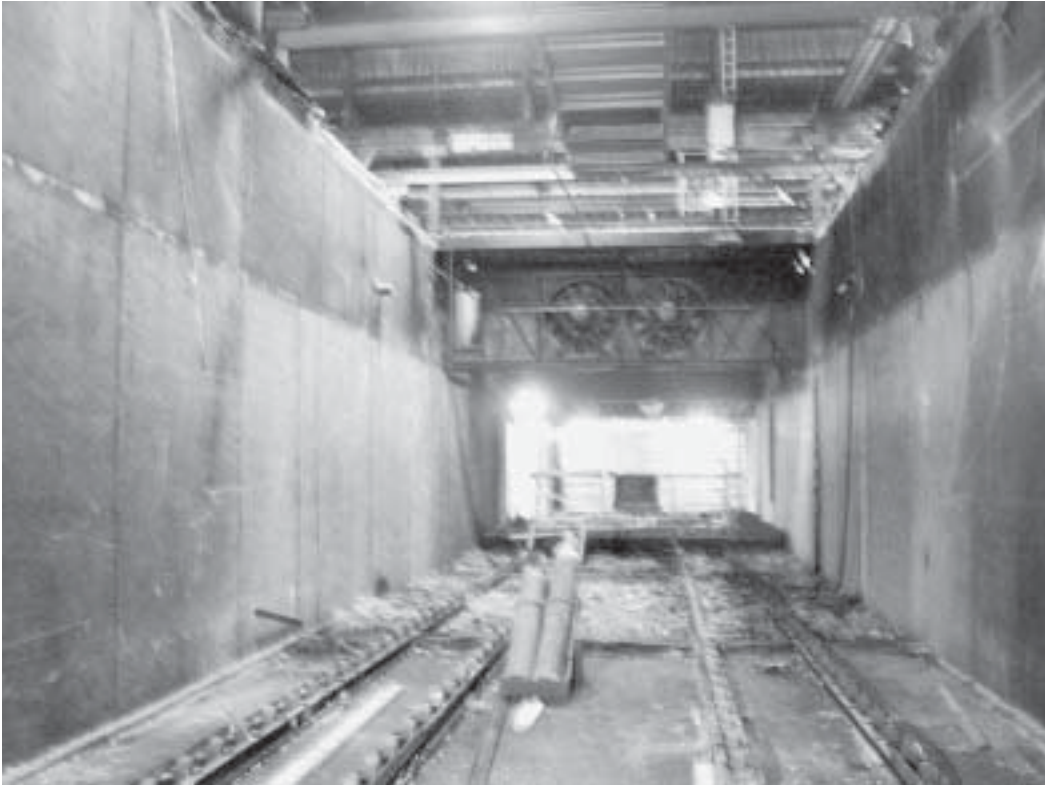
Kanavakuivaamon kattolaattojen purkutyö oli loppuvaiheessa. Viimeinen kattolaatta oli lähes kokonaan piikattu irti, joten sitä ei voitu enää käyttää kulkutienä (Kuvat 1 ja 4). Aiemmin kulkutienä käytettiin aina irti piikkaamattomia kattolaattoja.

Kuva 1. Yleiskuva kanavakuivaamon alakerrasta. Kuvassa ylhäällä näkyy lämminpuhaltimet, jonka päällä olevalta “purkamattoman välikaton osalta” NN putosi lattialle. NN kulki vasemmalta oikealle. Lattialla on kaasupullokärryt ja niistä lähtevät letkut näkyvät “purkamattoman välikaton osan” oikeassa reunassa.

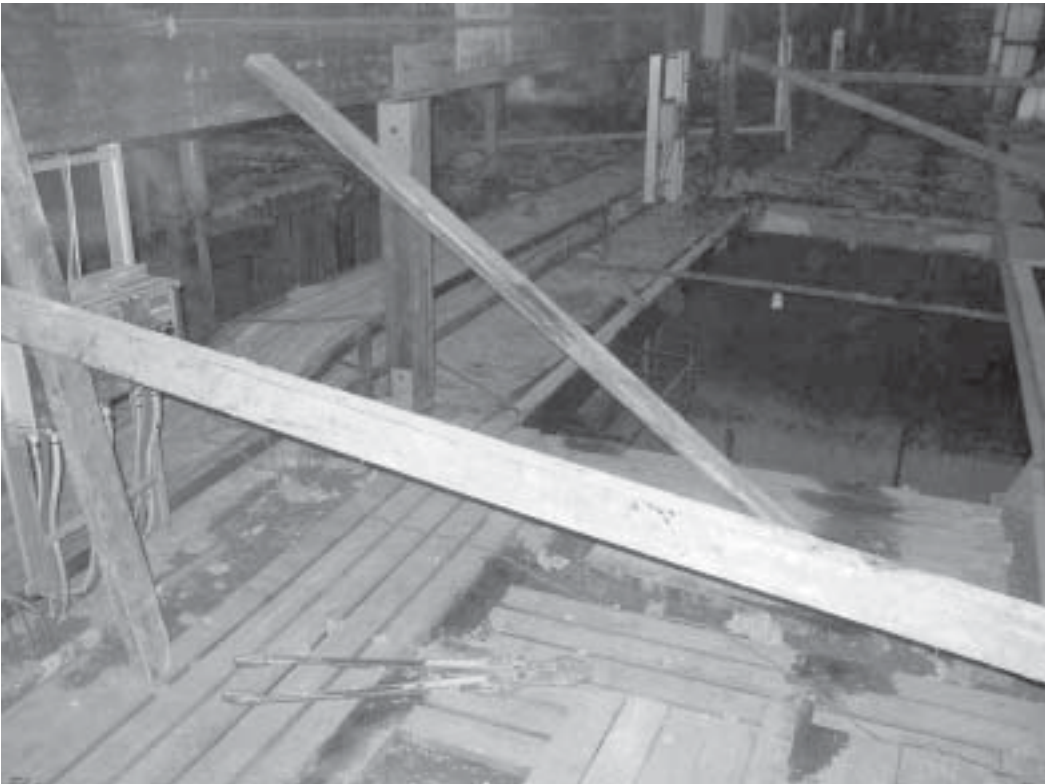
Ainoa nopea kulkutie kanavakuivaamon yli oli lämminilmapuhaltimien päällä ollut kiinteä ja purkamaton, 0,5 m leveä välikaton osa, jota oli käytetty tapaturmahetkellä kulkutienä (Kuvat 2 ja 3). Tälle purkamattomalle välikaton alueelle oli pääsy kielletty ja lisäksi estetty poikittain asetulla soirolla. Muussa tapauksessa olisi joutunut kiertämään yli 200 m:n matkan ulkokautta ja palamaan samaa reittiä vielä takaisin kuivaamorakennuksen molemmissa päissä olleiden portaiden kautta. Tähän olisi kulunut aikaa yli viisi minuuttia. Ulkona oli pakkaskeli.

Kävellessään purkamattoman välikaton reunaan pitkin NN on ilmeisesti horjahtanut ja pudonnut kuuden metrin korkeudesta kanavakuivaamon lattialle. Hän on saattanut kompastua välikaton reunan poikki kulkeneeseen sähkökaapelin suojaputkeen Tätä ennen hän oli myös

NN kompastui sähkökaapelin suoja-putken kohdalla ja putosi kuuden metrin matkan alhaalla olleelle lattialle. Ennen sähkökaapelin suoja-putkea rinnan korkeudella ollut kytkentäkotelo on myös saattanut horjuttaa NN:n kävelyä. (Putoamissuojain olisi ollut tässä tilanteessa tarpeen. Tosin se olisi edellyttänyt myös erillisen vaijerin asentamista kanavakuivaamon ylitse.)

Kuva 2. “Purkamattoman välikaton osa”. NN yritti vastapäiseltä puolelta ylitse ja kompastui kuvan keskellä olevaan sähkökaapeliin. Vinolaudoitus ei vastaa määräystenmukaista kulkuestettä.

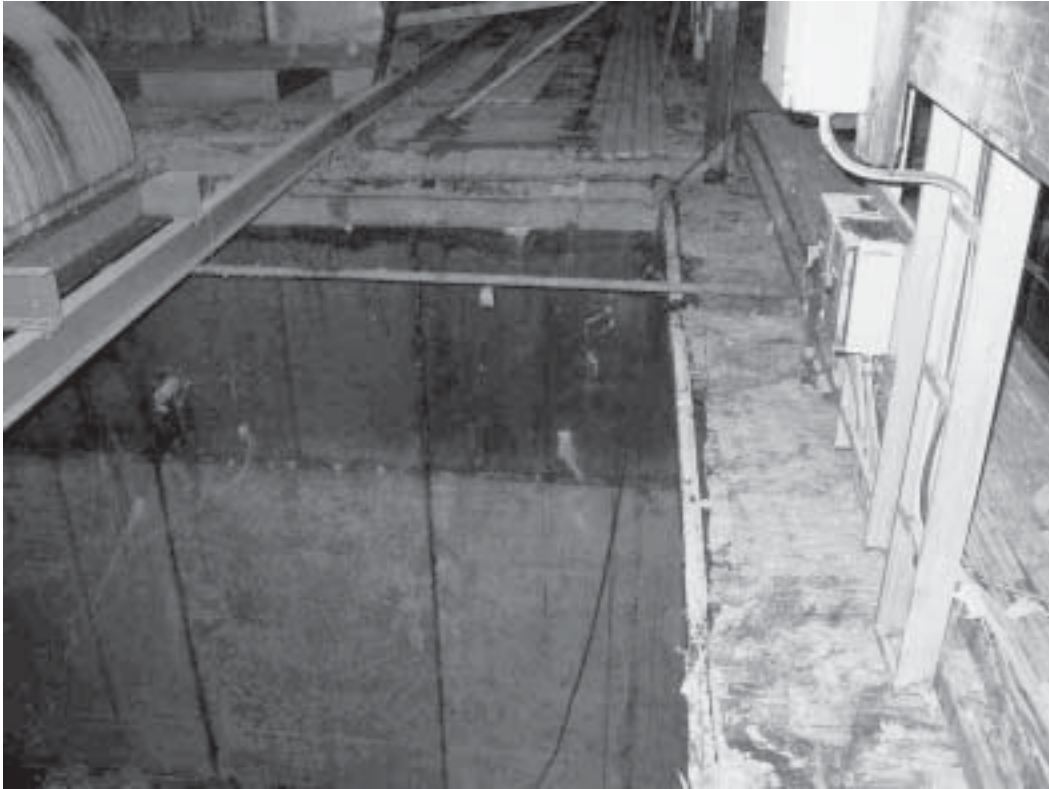
joutunut väistämään kytkentäkoteloa (Kuva 3). Hän menehtyi vuorokauden kuluttua saamiinsa vammoihin.

Kuva 3. "Purkamattoman välikaton osa" siitä suunnasta, josta NN lähti sitä ylittämään. NN joutui mm. väistämään oikeassa reunassa olevia paikallisohjaukskoteloita vaikeuttaen ylitystä.

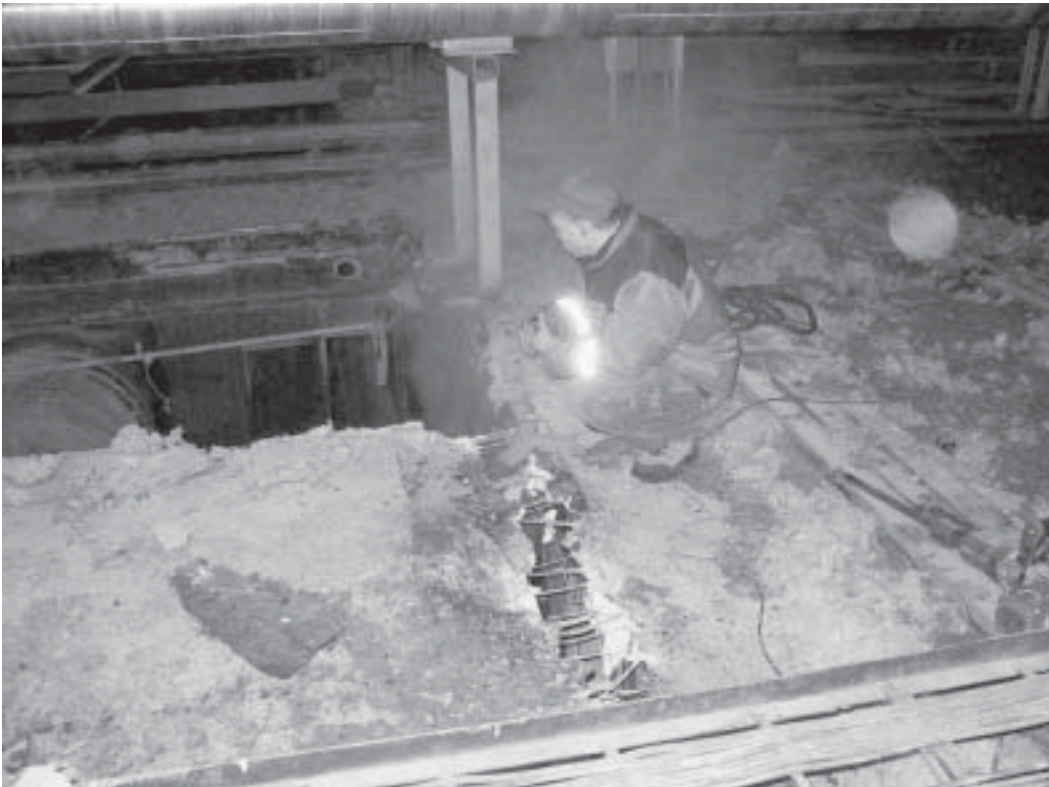
Kuva 4. Osittain katkaistu laatta, jota NN ei voinut enää käyttää kanava-kuivaamon ylittämiseen.

Päätoteuttajan vastuulla on suunnitella rakennustöiden ja eri työvaiheiden toteuttaminen ja ajoitus siten, että ne voidaan tehdä turvallisesti. Tähän kuuluu myös putoamissuojaus. Putoamisriski on myös siinä vaiheessa suuri kun laattaa katkaistaan ja myös laattojen katkaisun jälkeen. Laattojen katkaisuvaiheessa voidaan käyttää esim. kelallisia putoamissuojaimia.

Ylikulkusillaksi voitaisiin myös rakentaa välittömästi purkutyön jälkeen kaiteellinen holvimuotti, joka toimisi ylikulkuna ennen kattolaattojen valamista. Muottiin tulisi asentaa kaiteet sekä kunnollinen kulkutaso.
