TOT-RAPORTTI

11/01

Asentaja sai päälleen kuuman keittoliipeäliuoksen irrottaessaan venttiilin tiivistettä

TOT 11/01

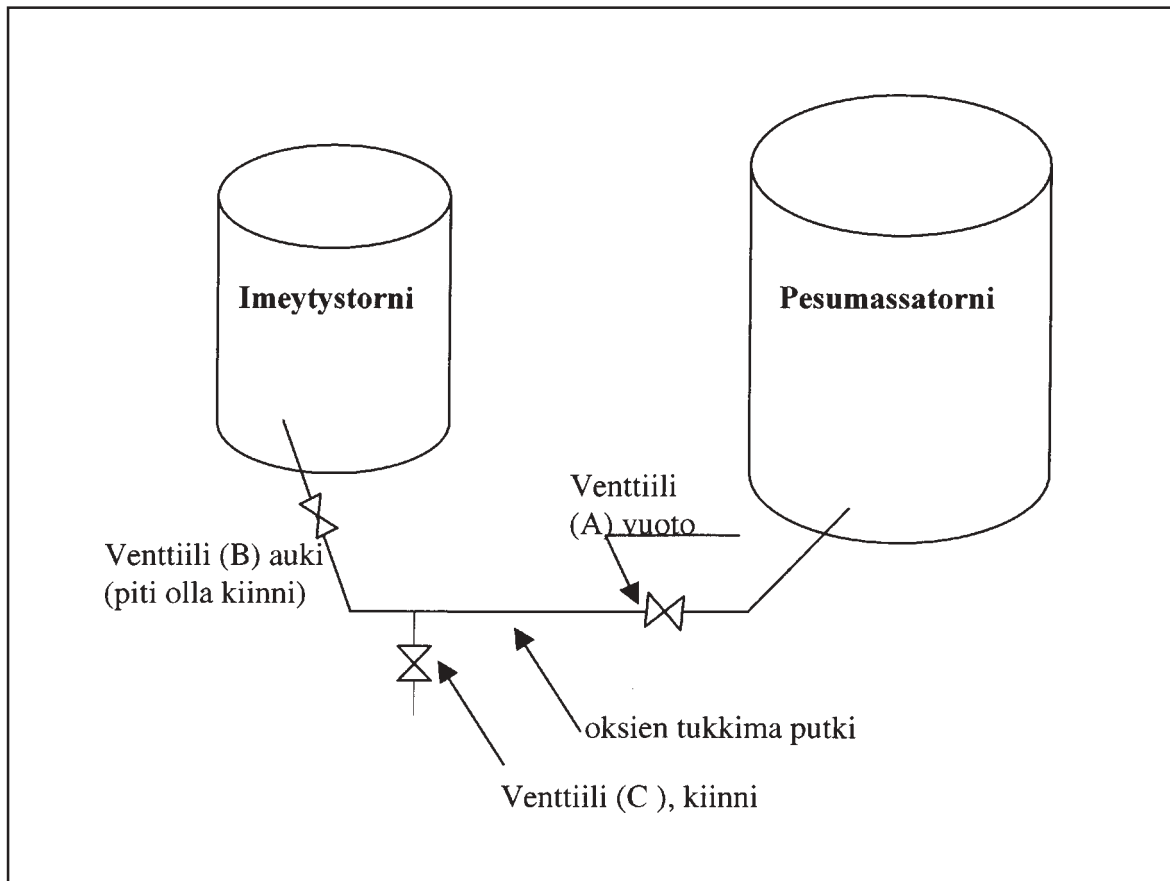
Imeytystornin ja pesumassatornin välisessä putkilinjassa oli kummassakin päässä sulkuventtiilit (venttiilit A ja B kuvassa 1). Tornien välisessä putkistossa oli myös tyhjennysventtiili (venttiili C, kuva 1) ja huuhteluventtiili (aivan venttiili A:n vieressä imeytystornin puolella). Kaikki venttiilit olivat käsikäyttöisiä.

Kuva 1. Kaaviokuva putkistosta ja venttiileistä.

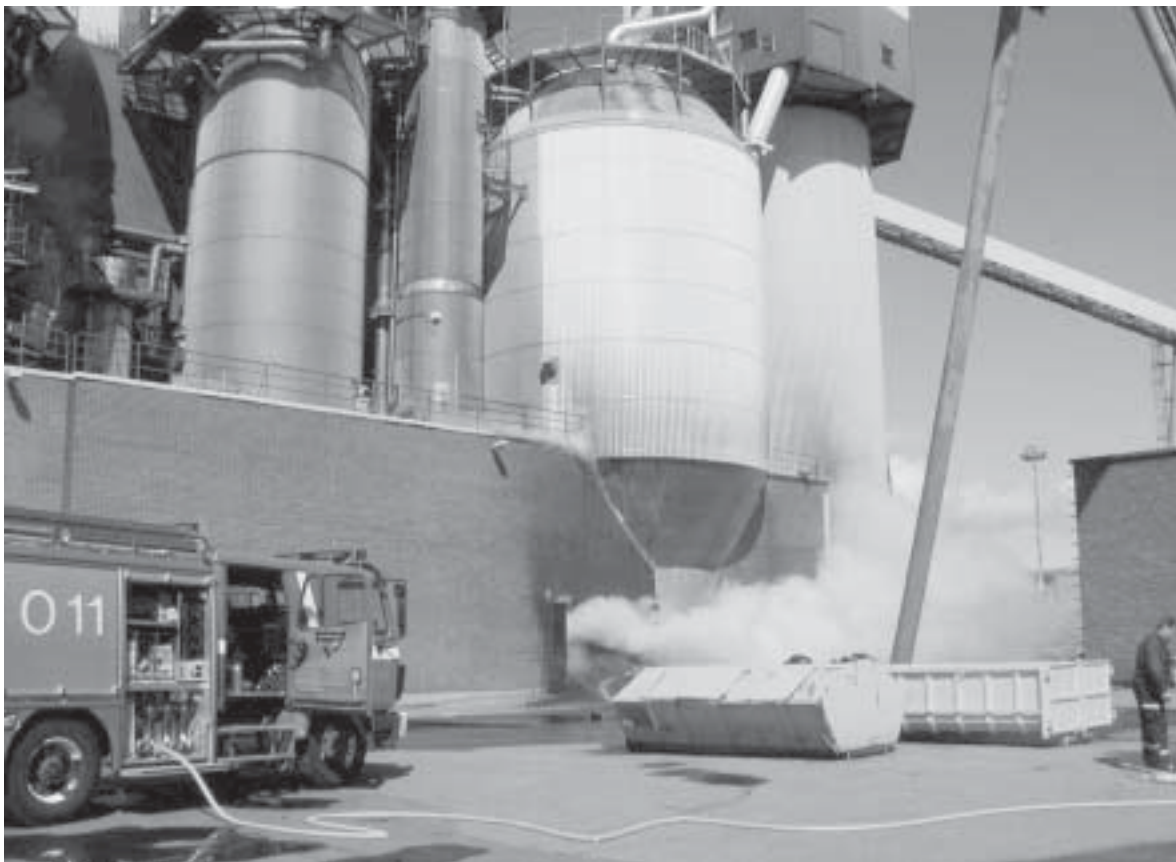
Imeytystornin ja pesumassatornin (Kuva 2) välinen putkilinja oli rakennettu vuonna 1975 imeytystornin tyhjennystä varten. Tyhjennystä ajateltiin tuolloin tarvittavan imeytystornin pohjakaavaimen korjaamisen takia. Linjaa uusittiin vuonna 1983, jonka jälkeen sitä ei ole todennäköisesti käytetty. Putkilinja ei siten ollut osa keittoprosessia.

Kuva 2. Yleiskuva tapahtuman jälkeen. Imeytystorni on kuvassa vasemmalla ja massatorni oikealla.

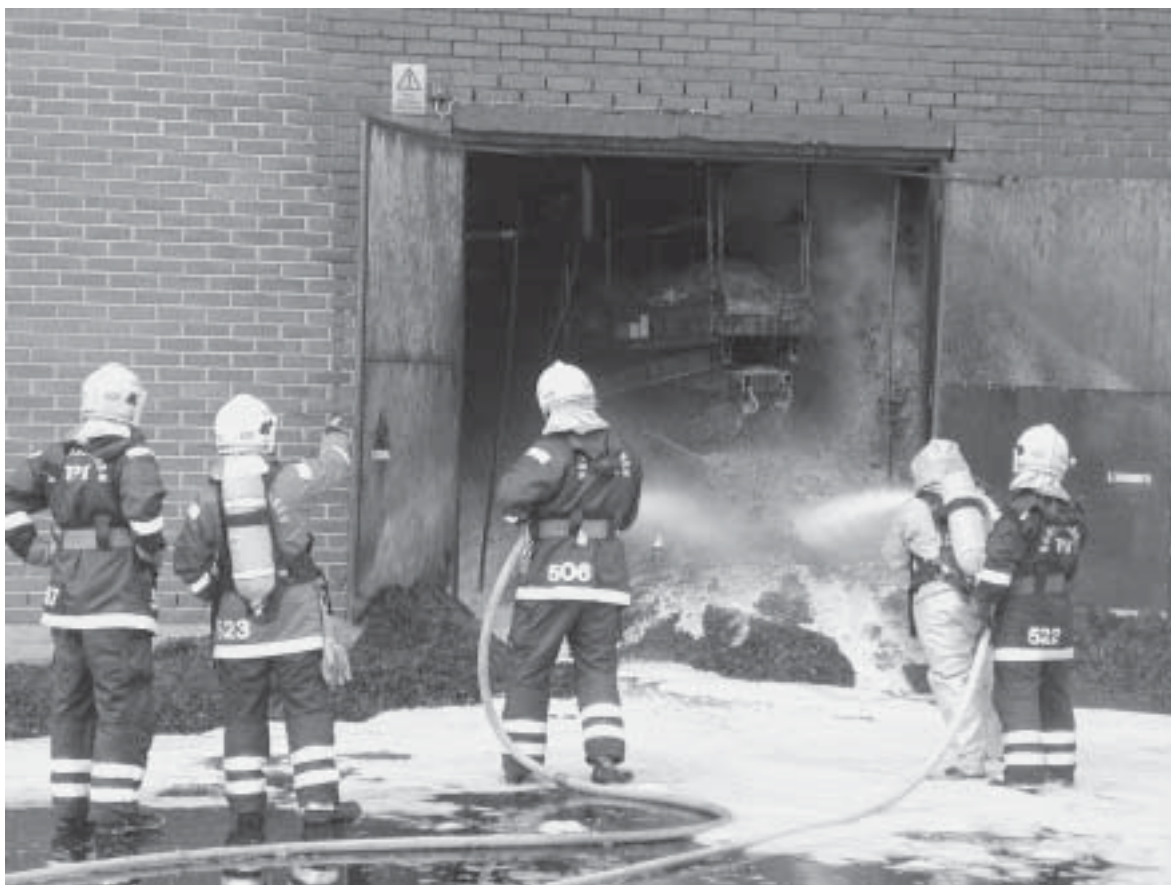
Korjaustyöstä NN keskusteli mm. käyttöosaston keittäjän kanssa. Tarkoituksena oli varmistaa työn turvallinen suorittaminen. Paikanpäällä tarkastelussa putkilinja oli tuntunut asentajien mukaan kylmältä kielen siitä, että venttiili B (Kuva 3) oli todellakin kiinni.

Kuva 3. Työssä käytetty saksilavanosturi tapahtumapaikalla.

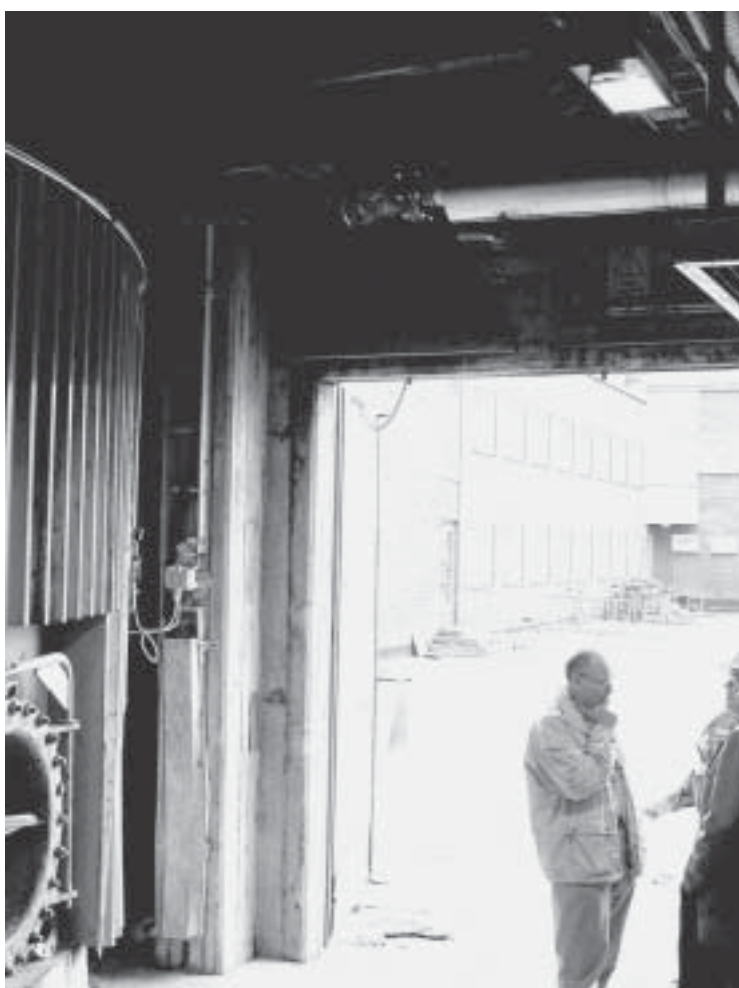
Jälkikäteen todettiin, että jo sinänsä varsin hankalassa paikassa olleen venttiili B:n asentoa oli vaikea selvittää, koska asentoa osoittavat merkinnät olivat kuluneet pois. Merkinnät olivat olleet alun pitäen saksankieliset ”auf-zu”. Käyttöventtiilien välillä putkilinjassa olevaa tyhjennysventtiili C:tä ei jostain syystä aukaistu.

Imeytystornin puolella oleva venttiili on asennettu vuonna 1975. Sulkuventtiili on käsitoiminen palloventtiili. Asentomerkinnät eivät ole runkovalussa vaan peltilaatassa, joka oli kulunut. Venttiilin asentoa ei pystytty päättelemään suoraan asento-osoittimesta. Venttiilin akselin päässä on hahlo, jonka perusteella asiantunteva henkilö olisi voinut päätellä venttiilin asennon, muttei mahdollista vuotamista (palloventtiili). Hahlo on kuitenkin suojapellin alla eikä siten normaali-toimenpiteillä tarkistettavissa.

**Kuva 4. Imeytyssäiliön vieressä olevan sulkuventtiilin asen-
tomerkinnät. K ja A merkitty
tapahtuman jälkeen.**

Prosessilaitoksissa on yleensä erilaisia venttiilejä useiden vuosikymmenten ajoilta. Vanhojen venttiilien osalta ohjeet merkintöjen tulkitsemiseksi on oltava aina selkeät. Tarvittaessa venttiileihin on tehtävä lisämerkintöjä. Poikkeuksellisista venttiileistä tai putkistoista tulisi olla myös lisäohjeita valvomoissa. Venttiilejä uusittaessa on myös syytä kiinnittää huomiota niiden asentomerkintöjen luotettavuuteen.
