TOT-RAPORTTI

10/01

Sähköasentaja jäi liikkeelle lähteneen nosturin rakenteiden väliin

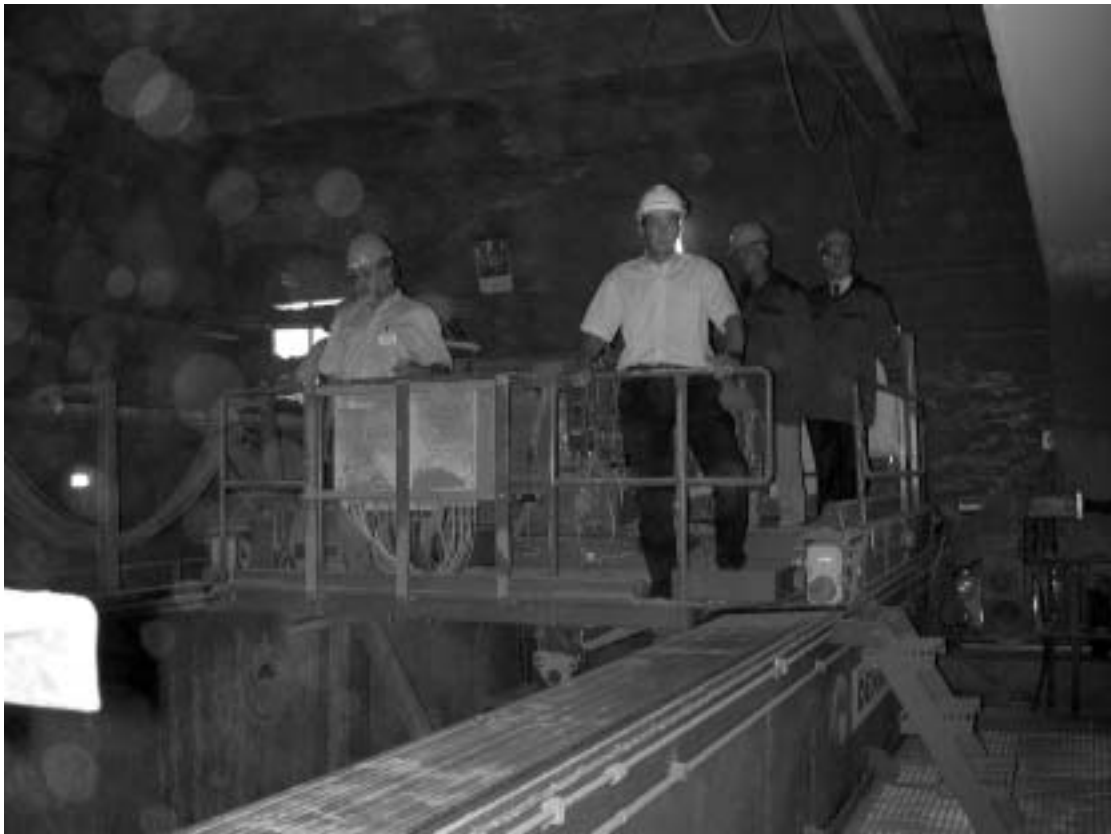
Säätötyötä varten nosturi oli siirretty jo edellisenä päivänä huoltopaikalle. Säätötyö ja sen seuraaminen tapahtui nosturin päällä siten, että nosturin sillalla seisoivat KK ja nosturin vaunun päällä olivat ensimmäisen rajakytkimen vieressä PP sekä NN sekä toisen rajakytkimen vieressä RR ja MM (Kuva 1) sekä LL.

Kuva 1. Lavastettu tilanne opastustilaisuudesta KK:n näkemänä juuri ennen vaunun ja sillan siirtämistä. NN oli kuvan vasemmassa reunassa.

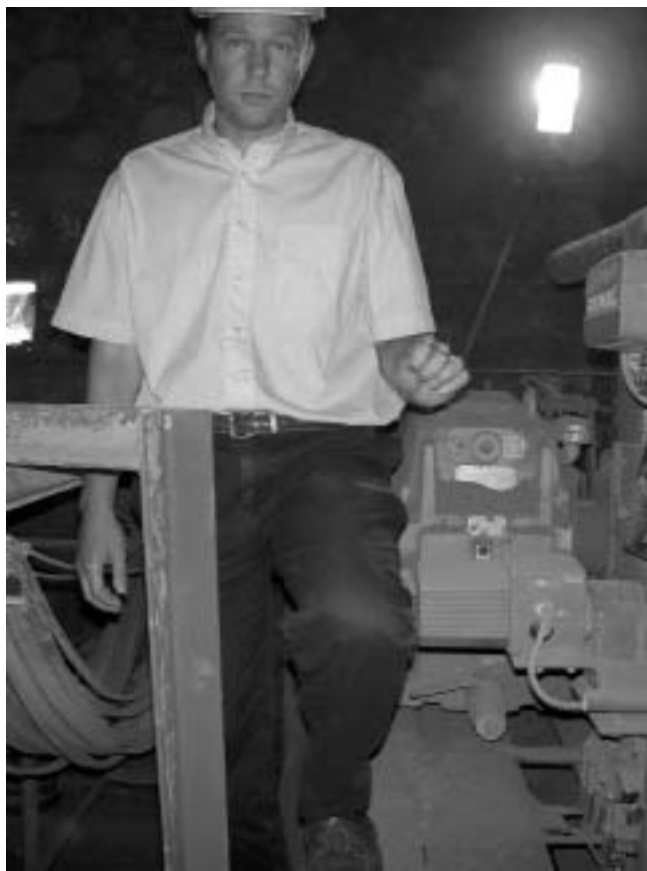
NN oli tuolloin noin kymmenen metrin päässä KK:sta vaunun sivustalla. PP:n kertoman mukaan NN oli hänen takanaan seisoma-asennossa. NN oli seisonut 170 mm leveän ja pölyisen päätykannattajan kohdalla toisen rajäsäädinkotelon ja vaihdelaatikon välissä (Kuva 2). NN:n toinen jalka oli ilmeisesti vaunun päällä ja toinen nosturin sillan osien päällä. NN:n jalkojen alla olleet nosturin osat liikkuivat toistensa suhteen vaunun liikkuesssa. Tämä ilmeisesti aiheutti NN:n horjahtamisen ja puristumisen nosturin toisiinsa nähden liikkuvien osien välissä (kulmateräksen ja vaihdelaatikon väli).

NN:n jalkojen alla olleet nosturin osat liikkuvat toistensa suhteen vaunun lähtiessä liikkeelle. Tämä ilmeisesti aiheutti NN:n horjahtamisen puristuskohtaan.

NN:n horjahtamiseen saattoi myötävaikuttaa päätykannattimen päällä ollut liukas pöly.

NN jäi puristukseen kaapeleita kannattaneen kulmateräksen ja vaihdelaatikon väliin ja putosi sen jälkeen 1,4 m alemmalle hoitotasolle.

Kuva 2. Lavastettu tilanne NN:n asennosta ja paikasta, jossa hän oli juuri ennen tapaturmaa.

Nosturin sillalla ja vaunun päällä työskenteleä ja huoltoa turvallisiksi se, jos toisiinsa nähdessä liikkuvat nosturin osat olisivat erivärisiä. Puristumis- tai leikkausvaaraa sisältävät kohdat tulisi mahdollisesti merkitä turvateipeillä tai muilla vastaavilla vaaraa luonnehtivilla tavoilla.

Nosturin huollon tms. ajaksi tulisi puhdistaa ne kulkutiet ja hoitotasot, joilla joudutaan liikkumaan.

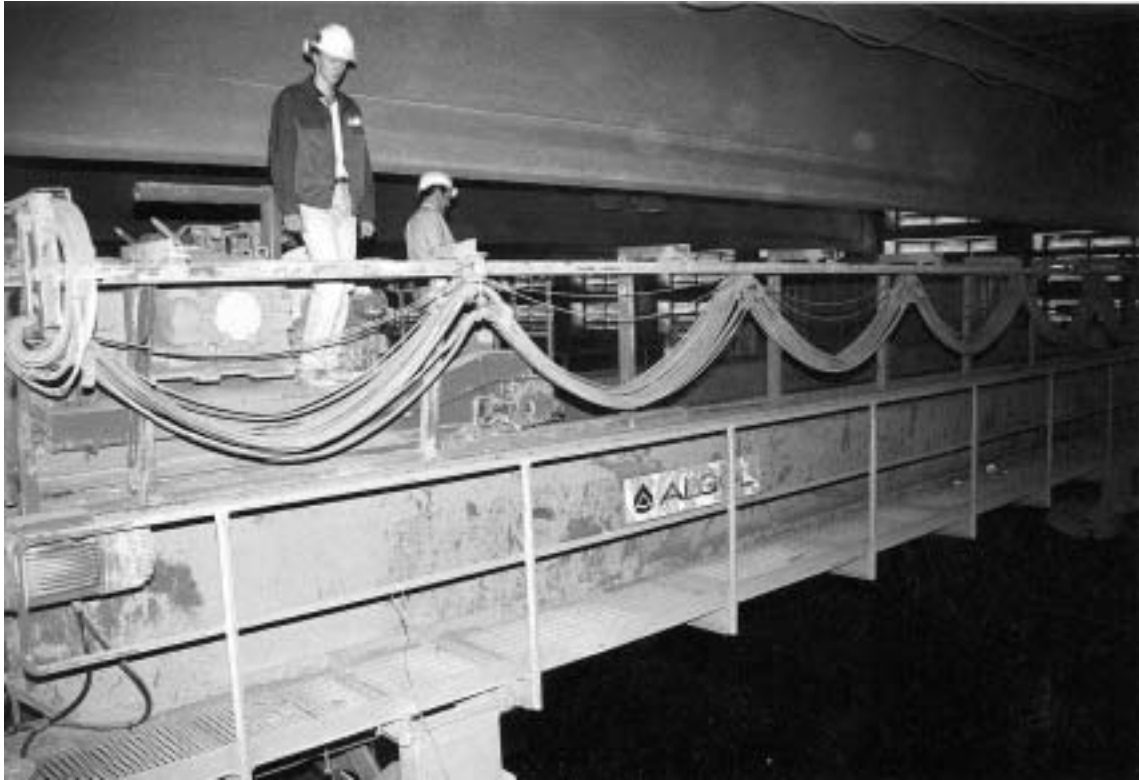
NN löytyi selällään nosturin 1,4 m alemmal-

ta hoitotasolta (Kuva 3). NN oli tajuissaan. NN valitti vatsaa ja selkää. NN saatiin noin puolessa tunnissa ambulanssiin. Hän kuitenkin menehtyi vammoihin muutaman tunnin kuluttua.

Kuva 3. Siltanosturi takaapäin kuvattuna. NN putosi vaunun päältä 1,4 metrin matkan kuvan keskellä kulkevalle hoitotasolle.

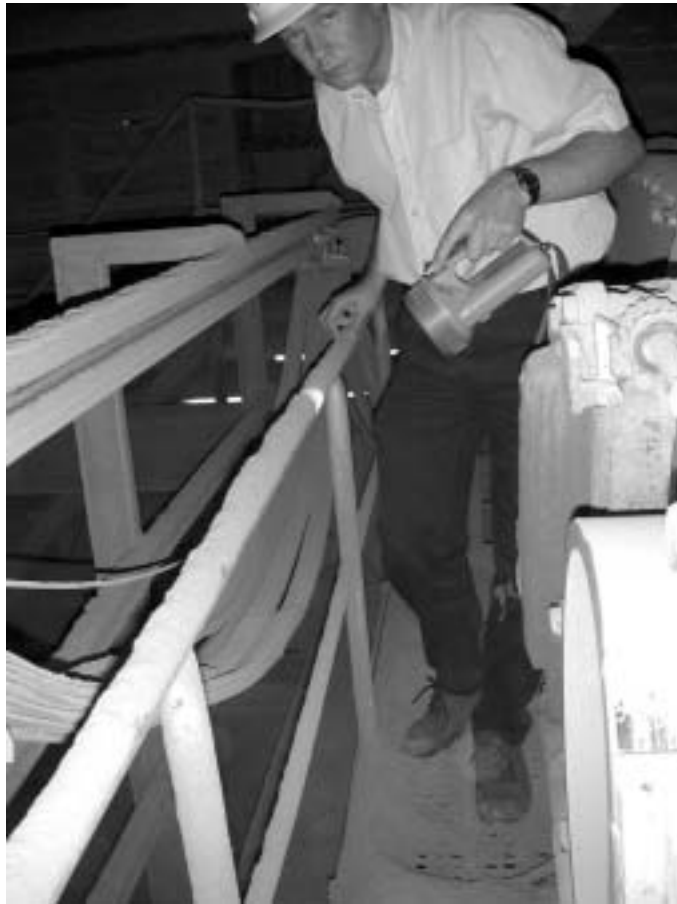
NN oli huoltanut pitkään toista vastaavan- tyypistä siltanosturia. Tämän nosturin vaunun vieressä saattoi seistä turvallisesti vaunun liik- kumisen aikana eli ilmeisesti juuri sillä tavalla, jolla NN seisoi vaunun päällä tapaturmahetkel- lä (Kuva 4).

Kuva 4. Lavastettu tilanne toisesta nosturista, jota NN huolsi usein. Tässä kohdassa vaunun siirtäminen ei aiheuttanut vaaraa (vrt. Kuva 2).
