TOT-RAPORTTI

16/01

Paperityöntekijä puristui liikkeelle lähteneeseen kuljettimeen

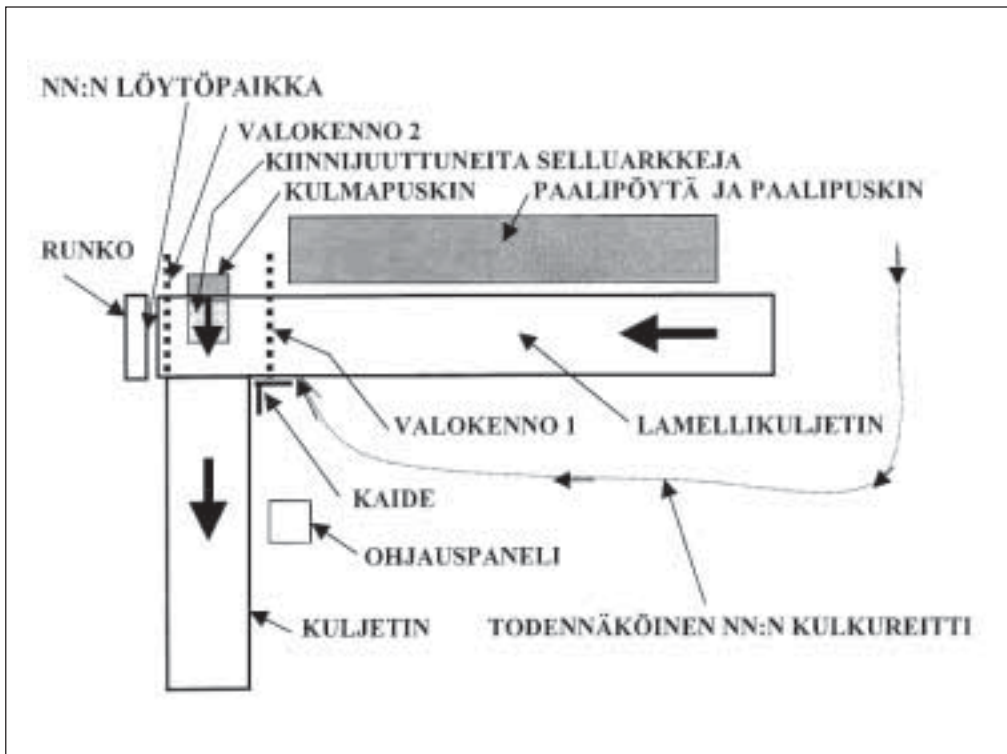
Lamellikuljettimen päällä ennen kulmapuskinta on kaksi valokennoa. Ensimmäinen valokenno (valokenno 1, Kuva 1) tunnistaa sen, onko kuljettimella sellupaaleja. Jos paaleja on valokennon kohdalla, kuljetin on toiminta-asennossa. Toinen valokenno (valokenno 2, Kuva 1) kuljettimen päässä tunnistaa tulevan sellupaalin. Kun paali on valokenno 2:n kohdalla, lamellikuljetin pysähtyy ja kulmapuskin (Kuva 1) työntää paalin kulmasta lähtevälle kuljettimelle. Kun kulmapuskin on palannut lähtöasentoonsa ja valokennon 1 paikalla on sellupaali, käynnistyy lamellikuljetin uudelleen ja siirtää uuden paalin kulmapuskimelle. Nämä vaiheet toistuvat niin monta kertaa kunnes valokennolta 1 tulee tieto, että sen kohdalla ei enää ole sellupaalia. Tämän jälkeen paalipuskin työntää paalipöydältä uusia paaleja lamellikuljettimelle, jos niitä on paalipöydällä.

NN todennäköisesti saapui Kuvan 1 mukaisesti kuljettimien muodostamaan kulmaukseen ja huomasi kuljettimien risteyskohdassa kulmapuskimen alla selluarkkeja. Arkkien jumiin jääminen oli melko yleistä kuivauskone 6:n noin 40 vuotta vanhalla kulmapuskimella, muttei kuivauskone 7:n uudella puskimella. Nyt ajettavana ollut sellulaatu oli tunnetusti sellainen, että se aiheutti arkkien jumiin jäämisiä kulmapuskimella.

Kun NN oli ohittanut ensimmäisen valokennon, lähti pysähdyksissä ollut lamellikuljetin liikkeelle. Kuljettimen lähdettyä liikkeelle NN kaatui kuljettimen päälle jalat kulkusuuntaan nähden. Oltuaan ilmeisesti osittain selällään liikkuvan kuljettimen päällä, NN liikkui toisen valokennon alitse. Tällöin kuljetin jatkoi liikettään edelleen.

Toinen tapa käynnistää automaattiajolla oleva lamellikuljetin on vaikuttaa valokennoon 1 (Kuva 1), kuten tässä tapaturmassa ilmeisimmin tapahtui. Kun valokenno 1 (korkeus pöydän pinnasta 56 cm) tunnistaa säteen kohdalle tulevan paalin ja valokenno antaa käskyn lamellikuljettimen käynnistämiseksi jos samalla kulmapuskin (Kuva 1) on taka-asennossa.

Kuva 1. Tapahtuman sattumispaikka ja tapahtumat sattumishetkellä.

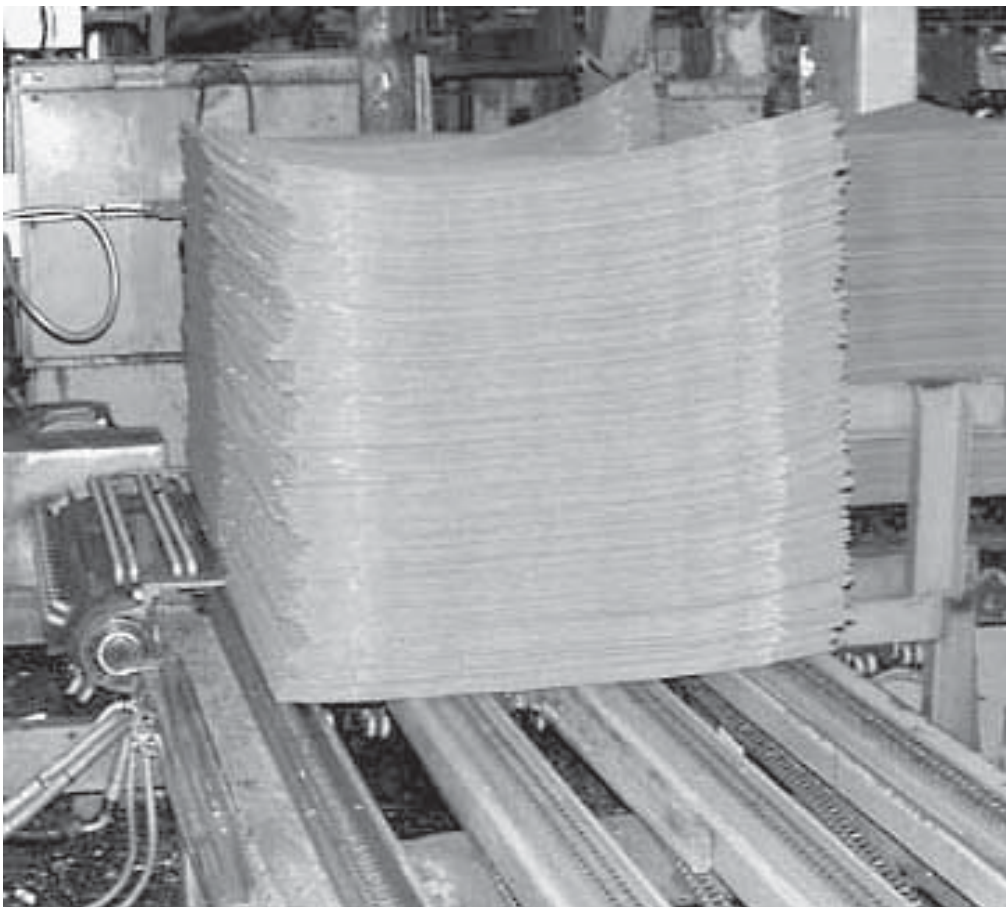
Kuva 2. Yleiskuva kulmapuskimelta lähtevästä sellupaalista. Kulmapuskin on sellupaalin takana.

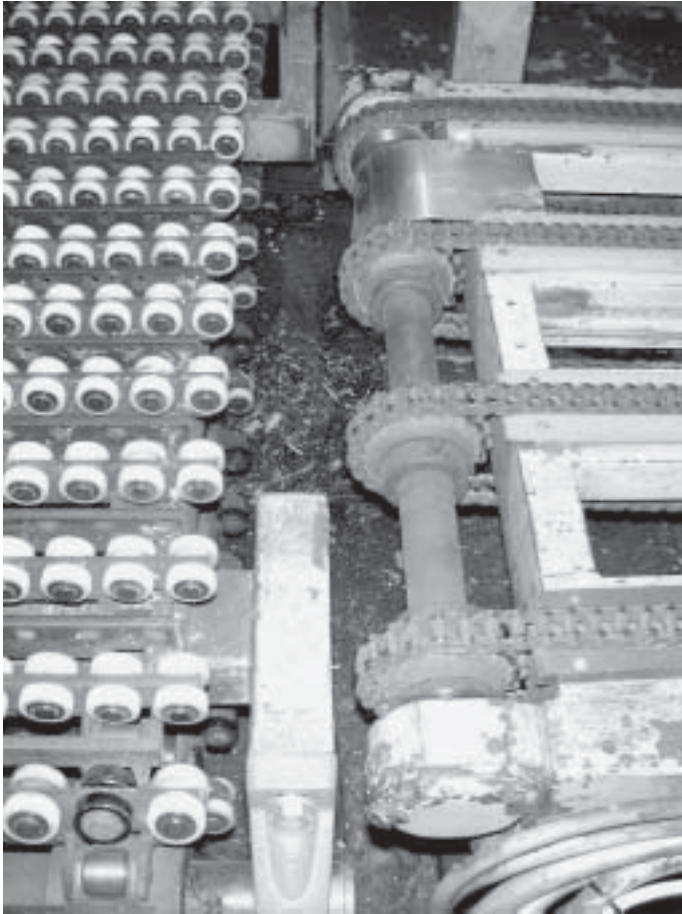
NN on ilmeisesti ennen kulmapuskinta yrittänyt pyörähtää pois lamellikuljettimelta, mutta tässä vaiheessa hänen vasen jalkansa putosi kuljettimien väliseen rakoon. Lamellikuljetin työnsi NN:ää nyt osittain kylki edellä kuljettimen päässä ollutta vetopään ja päätyrunkopalkkien välissä olevaa 250 mm leveää kitaa kohti.

Kuva 3. Lamellikuljettimen ja kulmapuskimelta lähtevän kuljettimen välinen rako, johon NN:n jalka jäi kiinni.

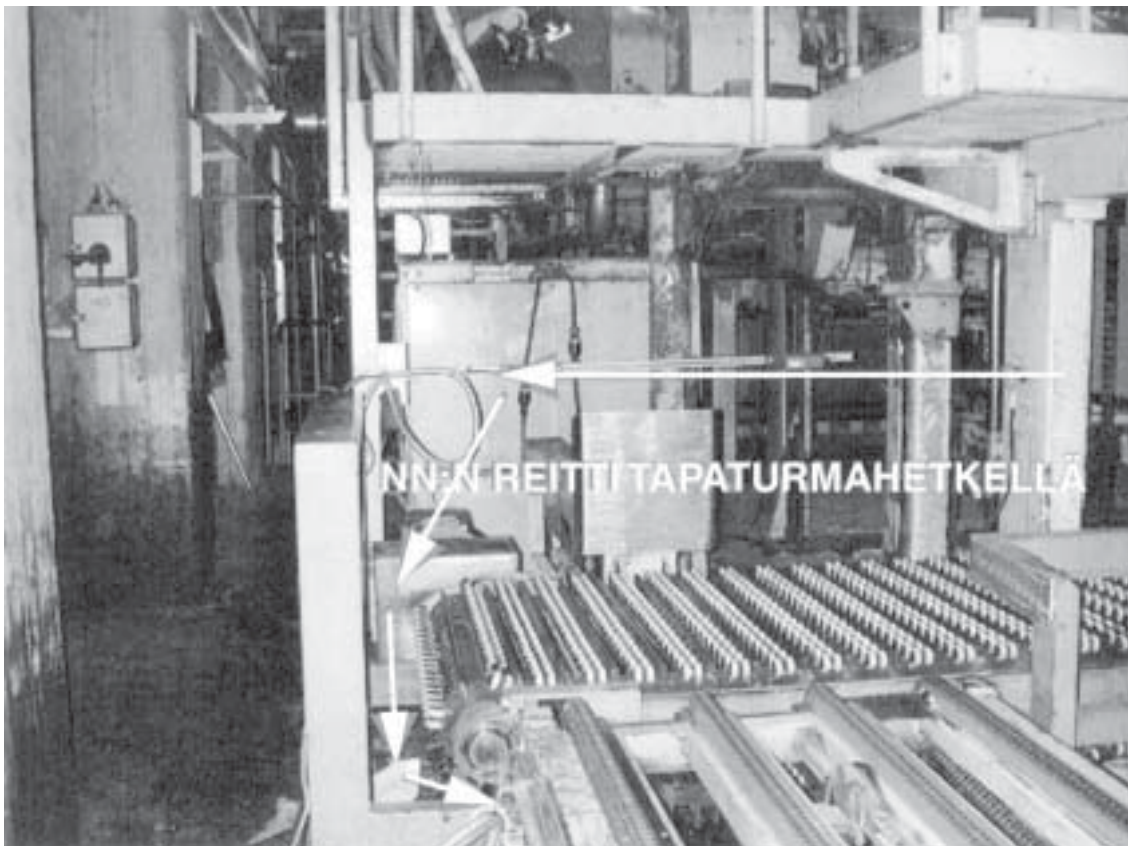
Lamellikuljettimen päässä oli 250 mm leveä suojaamaton kita. Kita muodosti takertumis- ja puristumiskohdan, joka olisi pitänyt ehdottomasti olla suojattu. Lamellikuljetin, jolla oli suuret rullat, muodostaa vetopään kohdalla ”suuret hampaat”.

Kuva 4. Lamellikuljetin, sen päällä olevat valokennot ja NN:n oletettu liikerata ennen hänen joutumistaan kuvan vasemmassa laidassa olevan kidan kautta lamellikuljettimen alle.

Takertumista ja puristamista aiheuttavat kikat tulee suojata. Kun kitasuojaa joudutaan asentamaan tulee muistaa suojata myös työntekijän sormet (häiriönpoistopiste kulman ja vetopään

kohdalla). Tällöin vetopään lamellien ja suojalevyn välisen suurimman raon tulee olla alle 25 mm (ns. Turvavälisandardi SFS-EN 349). Suojalevy joudutaan käytännössä vetämään osittain kuljettimen pään päälle.

Jos kitaa suurennetaan eikä sitä suojata, tulee kidan aukon olla SFS-EN 349:n mukaan vähintään 500 mm. Tällöin lähtökohtana on se, että ihminen mahtuu kokonaisuudessaan turvallisesti ko. väliin. Koska tässä tapauksessa lamellikuljetin muodostaa vetopäässä vahingoittavat ”hampaat”, tulisi raon sen takia olla mieluummin noin 700 mm.
