TOT-RAPORTTI

13/01

Rakennusmies putosi 24 m puretun savupiipun kuilun pohjalle

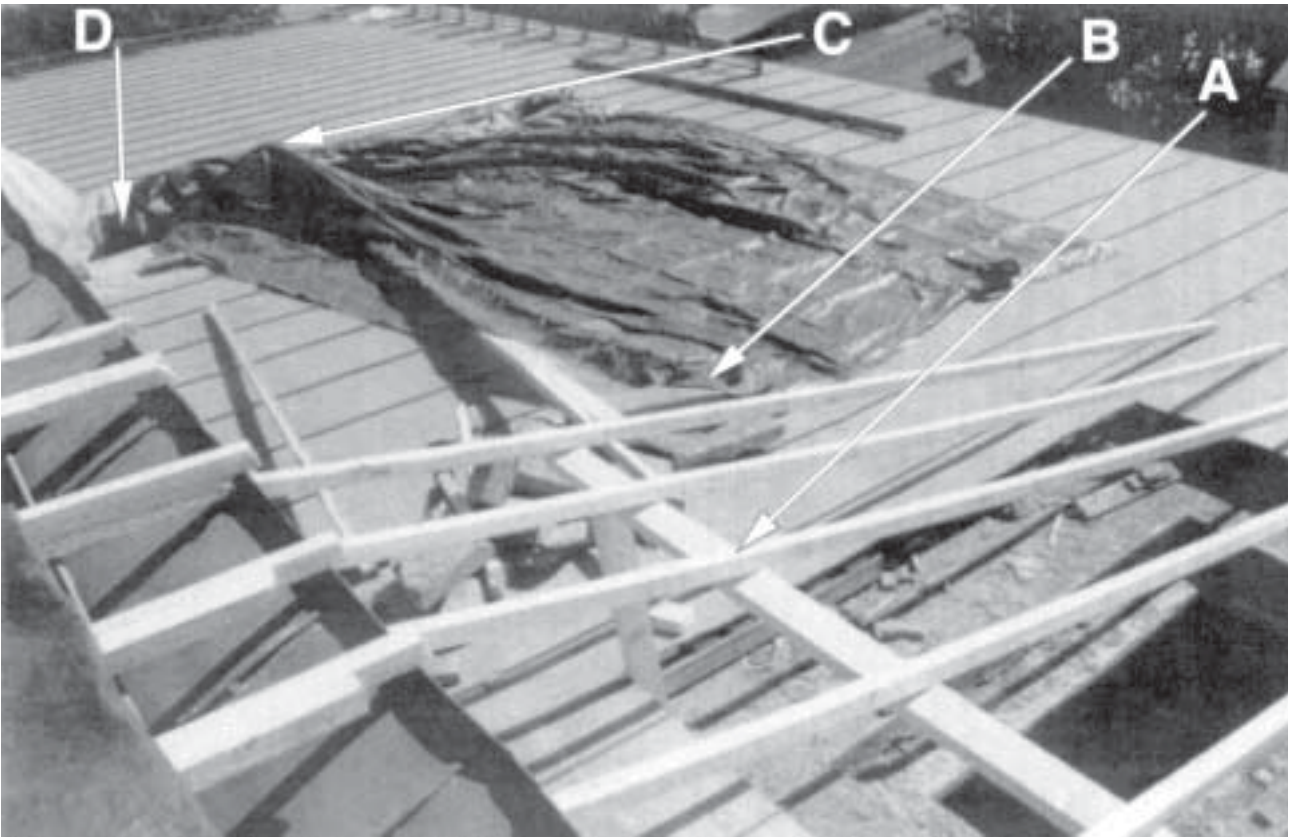
NN:n kävellessä kohti suojapeitteen toista päätä hän astui vahingossa puretun savupiipun aukkoon, joka oli väliaikaisesti suojattu rakennusmuovilla, ja putosi 24 metrin matkan alas rakennuksen kattilahuoneen betonilattialle (kuvat 1–3).

Tapaturma aiheutui siitä, että puretun savupiipun aukko oli väliaikaisesti peitetty ainoastaan rakennusmuovilla. Muovi suojasi puretun savupiipun aukkoa sateelta, mutta aukkokohtaan yläpuolelle ei oltu asennettu suojalevyä, poikittaistukia eikä kaiteita, jotka olisivat estäneet henkilön putoamisen. Myöskään kerrostasanteilla ei ollut aukkokohtien putoamissuojina käytetyt suojalevyt paikoillaan, koska puretun savupiipun kuilussa oli tarkoitus suorittaa mittauksia tulevaa hissikuilun rakentamista varten.

Kuva 1. Lähikuva katolta KK:n tulosuunnasta. Kuvassa on näkyvissä etualalla aukko, jonka katoksen rungon miehet olivat jo rakentaneet (nuoli A). KK oli ollut pressun kulmassa (nuoli B) tuomassa sitä kohti kehhikkoa. Pressun alla on näkyvissä ilmastointiputken aiheuttama kohouma (nuoli C). NN oli ollut pressun kulmassa tuomassa sitä kohti rakennettua kehhikkoa pudotessaan aukkoon (nuoli D).

Vastaavissa tilanteissa aukkokohdat on aina suojattava joko riittävän vahvalla suojalevyllä, poikittaistuilla tai suojakaiteella. Näin estetään putoaminen, jos joku vahingossa astuu aukon päälle tai muuten työskentelee sen läheisyydessä.

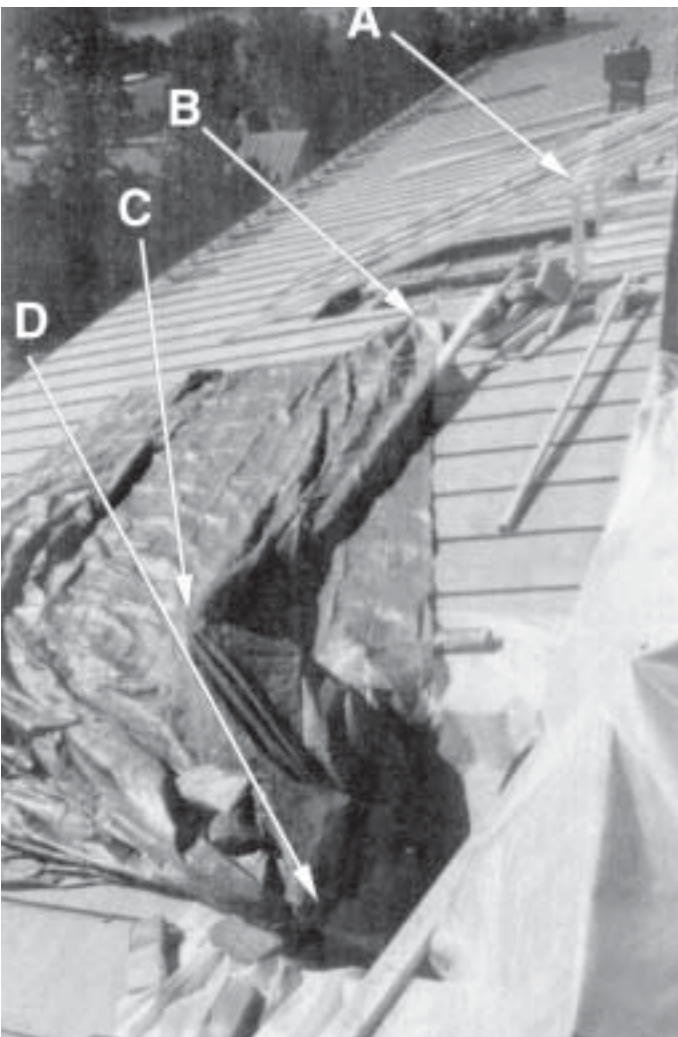
Kun NN astui muovilla peitetyn aukon päälle, hän putosi rakennusmuovin läpi 24 metrin matkan alas kattilahuoneen betonilattialle.

Kuva 2. Lähikuva katosta NN:n kulkusuunnasta kuvattuna. Katolla on näkyvissä aukko, jonka kohdalle NN ja KK olivat rakentaneet katoksen kehhikon (nuoli A). Katolla olevan pressun miehet olivat levittäneet katolle KK:n ollessa kulmassa (nuoli B). Pressun alla on näkyvissä ilmastointiputken pään aiheuttama kohouma (nuoli C). Tiiliskivillä kiinnitetyn muovin peittämään aukkoon (nuoli C) NN oli pudonnut tuodessaan pressun kulmaa kohti rakennettua katosta.

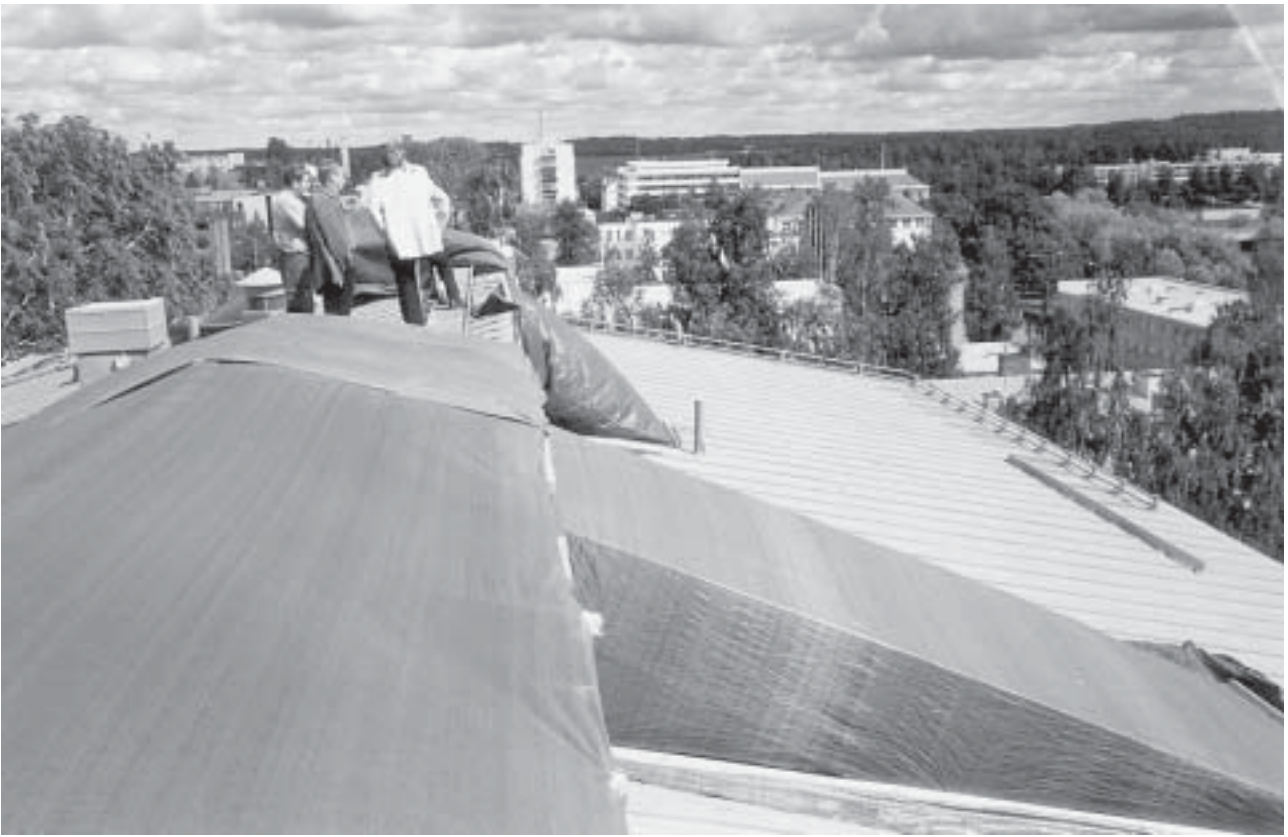
Kuva 3. Suojat valmiina. NN putosi takimmaiseen aukkoon.
