TOT-RAPORTTI

23/01

Rakennusmies jäi väliseinäelementin alle

TOT 23/01

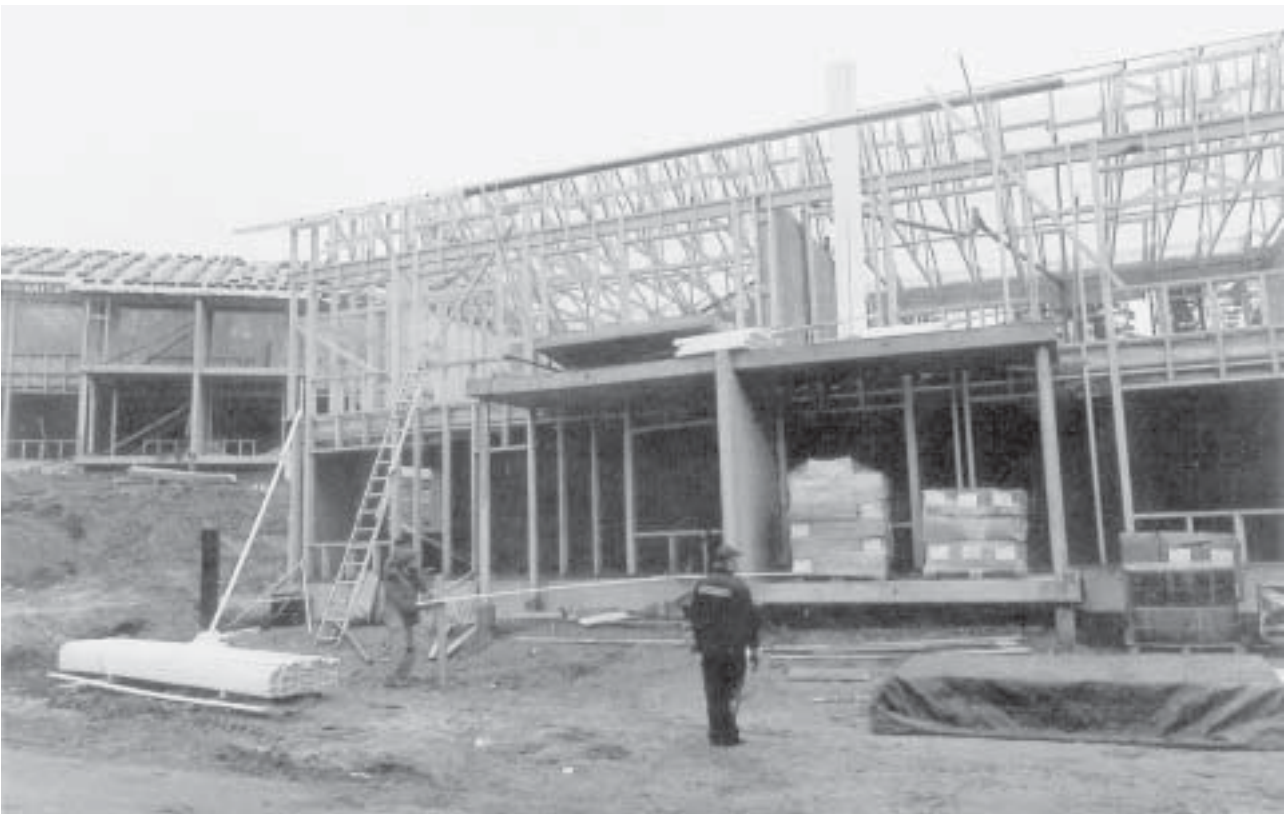
NN irrotti kiinni juottamattoman parvekkeen seinäelementin tukitangon yläpään kiinnityspultin, jolloin elementti kaatui ja NN jäi puristuksiin sen alle. Saattaa olla mahdollista, että NN huomattessaan tehneensä työvirheen olisi yrittänyt estää elementtiä kaatumasta ja näin hän ei ehtinyt juosta alta pois tai hypätä alas parvekkeelta.

Kuva 2. Tapaturmaparveke, kaatunut elementti.

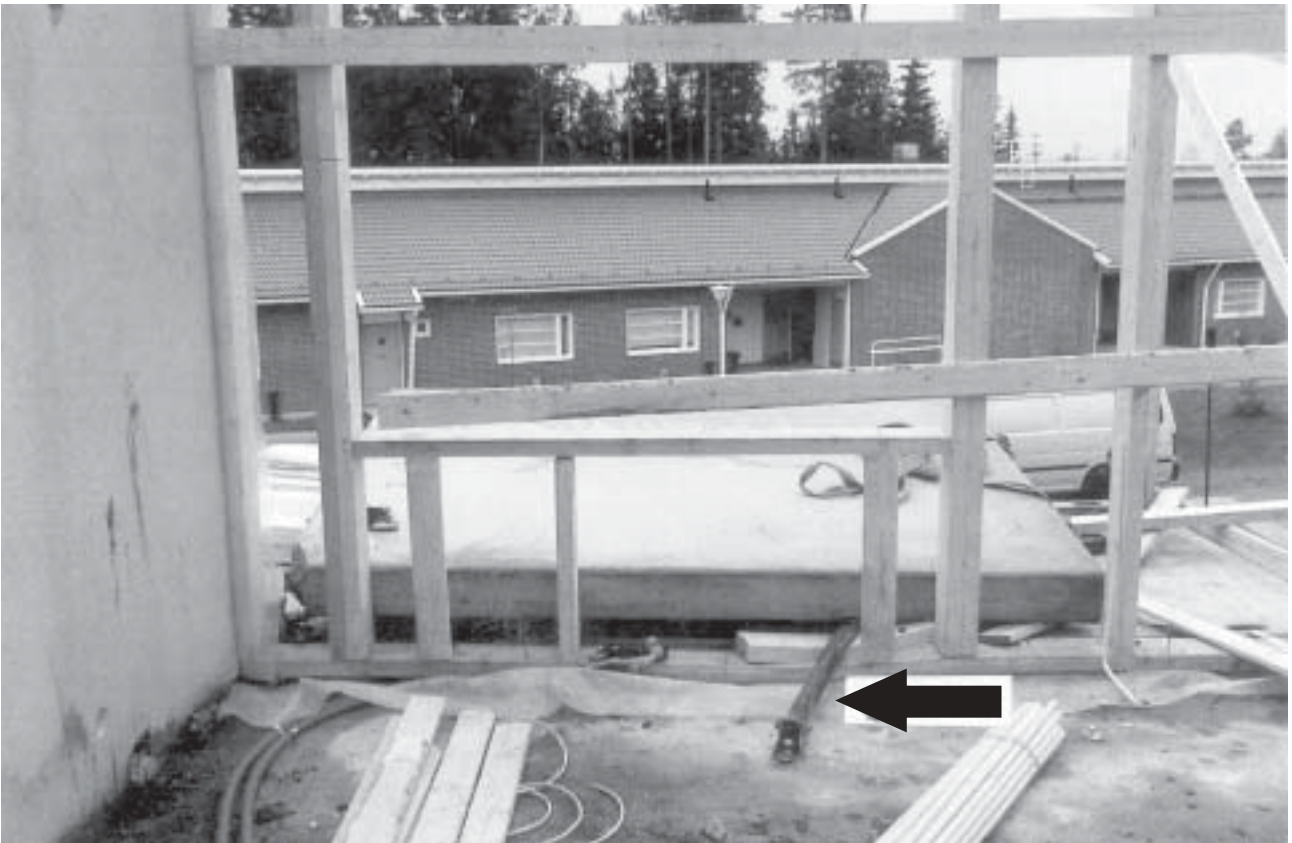
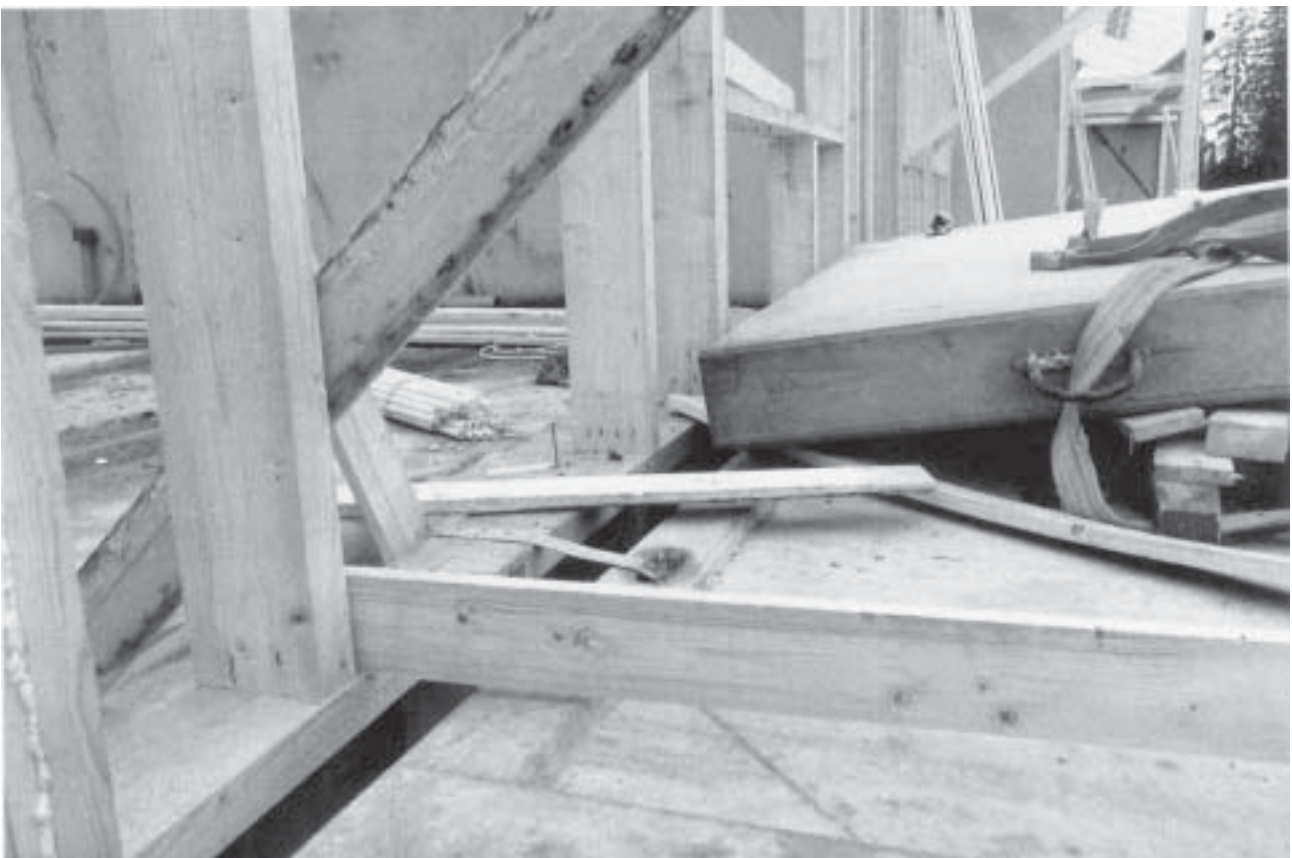
Elementti oli tuettu yhdellä tukitangolla, joka oli asennettu kulkemaan rakennuksen runkotalppien välistä niin, että sen alapää kiinnittyi huoneiston puolella olevaan ontelolaattaan. Yritys B:n mukaan parvekkeen rakennusaikaisen vakavuuden säilyttämisen vuoksi tukitangon kiinnittäminen parvekkeen lattiaelementtiin ei ollut mahdollista (kuvat 1-4).

Elementtirakentamisen turvallisuusmääräysten mukaan yli 1,5 metrin levyinen elementti on tuettava kahdella tukitangolla. Jos elementti olisi tuettu parvekkeen lattiaelementtiin, kuten tällä työmaalla yleensä meneteltiin, on todennäköistä, että tukirankoja olisi asennettu kaksi kappaletta ja tangot eivät olisi ulottuneet rakennuksen runkotolppien väliin.

Tapaturmakohdassa parvekerakenteen jäykkyyteen vaikuttavat tekijät poikkesivat muiden parvekkeiden rakenteista. Rakenne- ja elementtien asennussuunnitelmassa edellä mainittua poikkeusta ei oltu huomioitu niin, että parvekkeen betoninen väliseinäelementti olisi voitu tukea elementtirakentamisen turvallisuusmääräysten mukaisesti kahdella tukitangolla.

Kuva 3 ja 4. Elementti oli tuettu yhdellä tangolla (nuoli), joka oli kiinnitetty huoneiston puolelle ontelolaattaan.

Elementti saadaan irrottaa nostoapuväline-estä vasta sitten, kun se on ohjeiden mukaan luotettavasti tuettu. Yli 1,5 m leveä seinäele-mentti on tuettava vähintään kahdella tukitang-olla, ellei asennussuunnitelmassa ole muuta edellytetty.
