TOT-RAPORTTI

22/01

Trukinkuljettaja jäi kaatuneen sahatavarapakettipinon alle

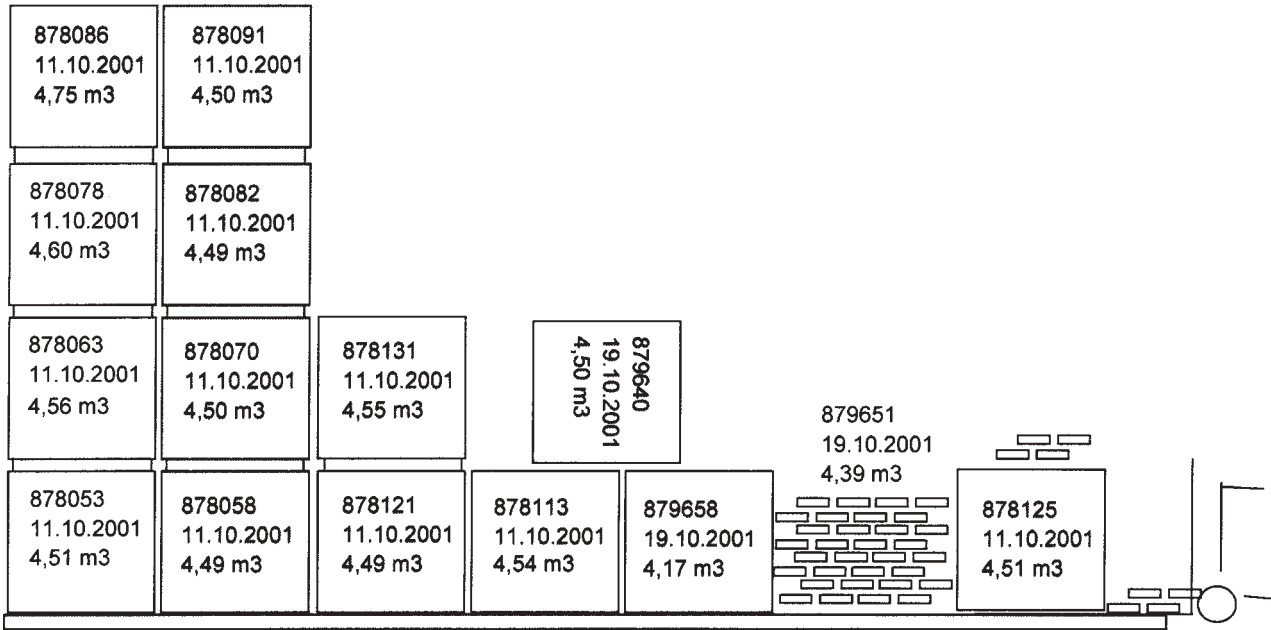
NN löytyi menehtyneenä rikkoutuneen sahatavarapaketin (879651) (4,39 m³, kuusi, 32 x 200 mm) lautojen alta selin makuuasennossa, pää ja osa yläruumiista vasten pakettia (878125), trukista katsoen oikealla olevassa alusparrujen (125 mm x 125 mm) välissä. Varastopaikka, pakettien ja trukin sijainti MM:n tultua tapaturmapaikalle on esitetty kuvassa 1.

NN oli purkanut sahatavarapaketteja väärässä järjestyksessä. Nostaessaan trukilla pakettia (878125), joka oli pakettien (878113) päällä, oli samalla pakettien (878131 ja 878125) päällä ja samalla pakettien (878131 ja 879640) välissä ollut välisidospuu siirtänyt paketteja (879640 ja 879651) trukin puoleiseen suuntaan. Tällöin paketit (879640 ja 879651) olivat siirtyneet sivusuunnassa niin paljon, että pakettien kallistuminen ja kaatuminen oli mahdollista (Kuva 1).

Kuva 1. Sahatavarapakettit tapaturman jälkeen. NN löytyi hajonneen pakettin (879651) alta. Ennen tapaturmaa paketti (879651) oli pakettin (878091) vieressä ja pakettin (879640) päällä. NN oli ottanut pakettin (878125) pakettin (878113) päältä ja tarkoituksenaan nostaa paketti (878125) pakettin (879658) päälle ja viedä ne päällekkäin lähettämön alueelle.

Eryitystä huomiota tulee kiinnittää ns. välisidospuiden sijaintiin purettavassa sahatavarapakettipinkassa. Välisidospuiden tarkoituksena on sitoa päällekkäisten pakettien muodostamaa pinkkaa tukevammaksi. Pinkka täytyy purkaa

aina oikeassa järjestyksessä. Olennaista on purkaa kasa niin, että välisidospuut eivät siirrä tai nosta sen päällä olevia paketteja aiheuttaen vaaran vieressä työskenteleville. Päällekkäiset ja tahattomasti sivusuunnassa siirretyt paketit eivät välttämättä kaadu heti vaan myöhemmin, vaan kuten tässä tapauksessa vasta noin minuutin päästä.

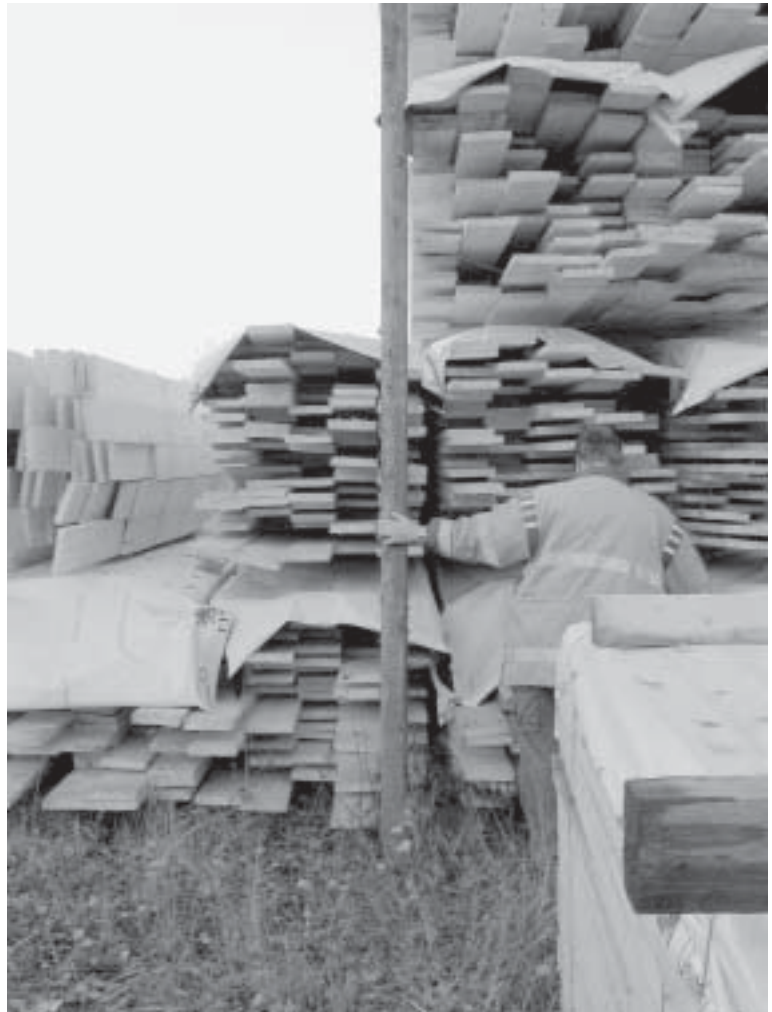
Jälkikäteen todettiin, että sahatavarapakettipinka oli peräpäästään pinottu väärään asentoon olleen noin 10-20 cm pois paikaltaan (Ku-

Jälkikäteen havaittiin, että pakettien (878091 ja 878082) peräpäät oli asetettu sivusuunnassa noin 10-20cm kaatumissuuntaan (Kuva 2 ja 3) myötävaikuttaen kaatumiseen. Tämän takia myös kaatuneiden pakettien (879640 ja 879651) peräpäät olivat ilmeisesti asetettu sivusuunnassa kaatumissuuntaan myötävaikuttaen kaatumiseen. Pinkat olivat kuitenkin vaaka-asennossa.

Kuva 2. Pystyyn jääneiden pakettien peräpäiden asennot verrattuna pakettiin, jonka päällä olivat kaatuneet paketit.

- kuljetettavia pakettikuormia käsitellä huolellisesti
- varastopaikkojen pohjien olla suorina
- paketit tulee asettaa huolellisesti päällekkäin (ei vinoasentoon).

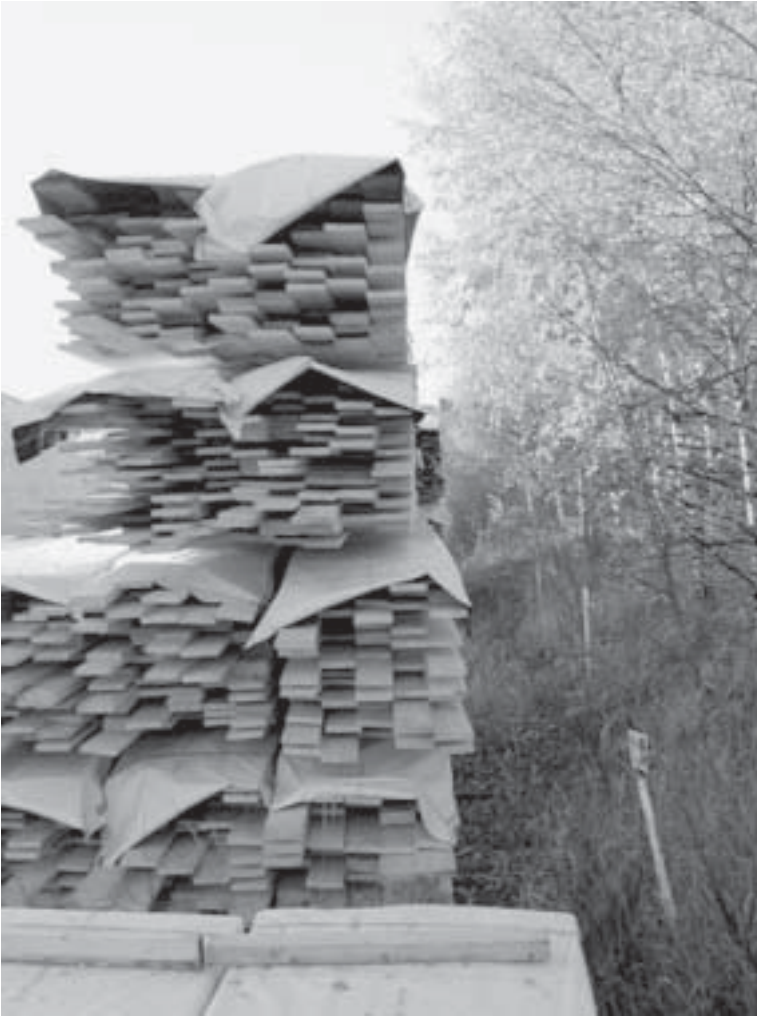
Kuva 3. Sahatavarapakettipinkan takareuna, josta havaitaan vinoon asentoon pinoaminen.

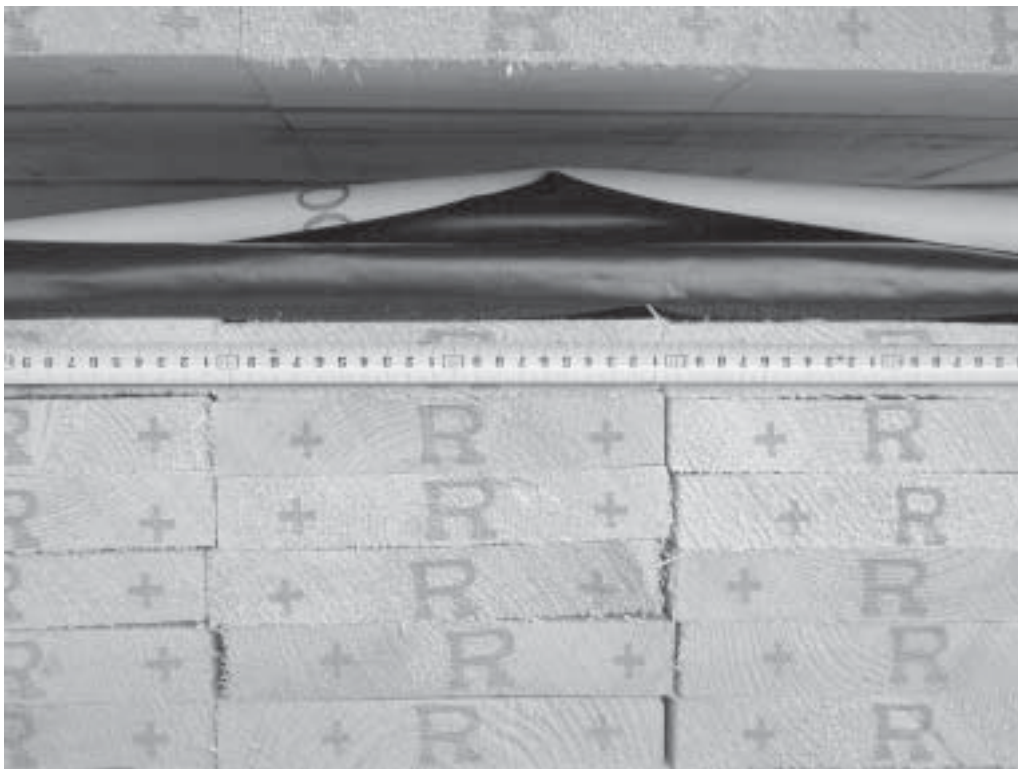
vat 2 ja 3). Lisäksi havaittiin, että osa lautojen välissä olleista välirimoista oli liian lyhyitä aiheuttaen pakettien ylä- ja alapinnan kaareutumisen kiristysvanteen voimasta (Kuvat 4 ja 5).

Vanteilla kiristettyjen sahatavarapakettien (878131 ja 878121) ylä- ja alapinnat olivat noin yhden sentin kaarevia yhden metrin matkalla, jolloin sahatavarapaketit pääsivät helposti heilahdusliikkeeseen. Kaarevuutta aiheuttivat erityisesti lyhyet välirimat, jotka eivät ulottuneet paketin reunaan asti (kuvat 4 ja 5). Heilahdusliikkeen alkamiseen on saattanut myötävaikuttaa myös puuskittainen tuuli ja sahatavarapakettien ”pieni eläminen” niitä purettaessa.

Kuva 4. Sahatavarapaketin yläreunan kaarevuus (yksi cm yhden metrin matkalla).

Tärkeää on myös varmistaa, että lankkujen ja lautojen välissä olevat välirimat ulottuvat paketin reunasta reunaan ja että niitä on riittävästi.
