# TOT-RAPORTTI

## 20/01

### Työnjohtaja jäi puristuksiin magneettinostimen ja rullaradan väliin

# TOT 20/01

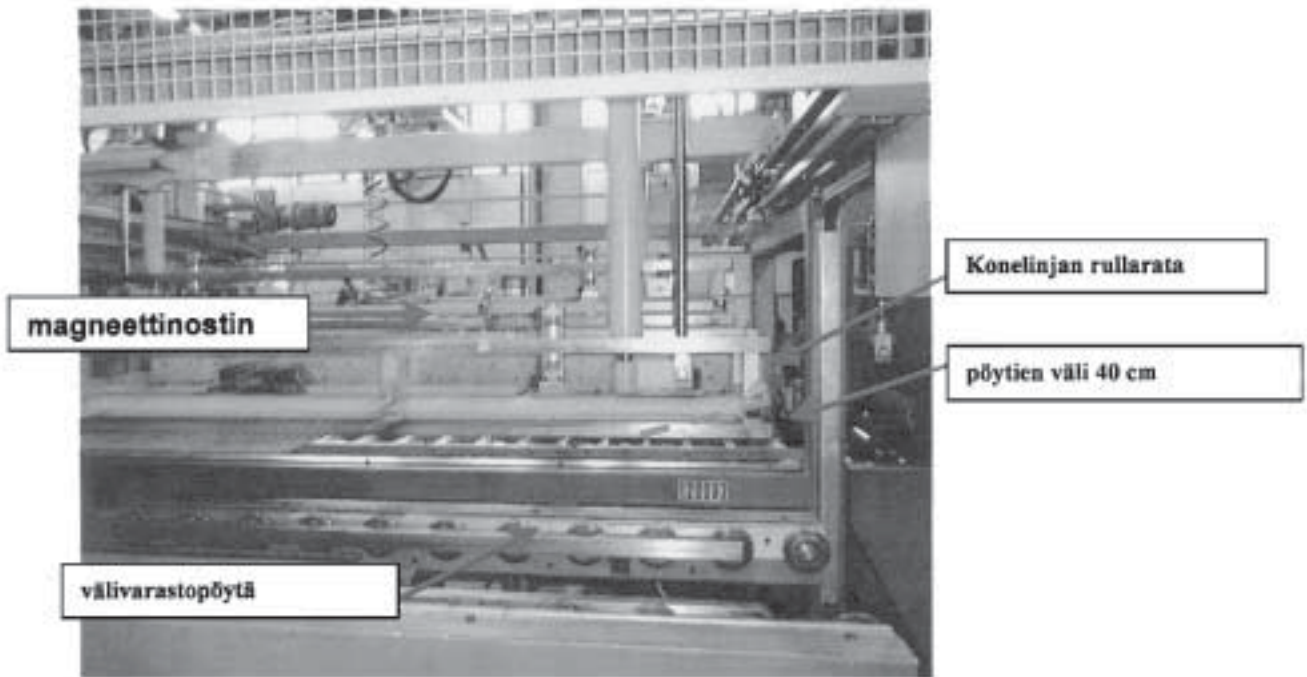
Magneettinostin toimii siten, että nostin nostaa puristetun levyn linjalta ja siirtää sen välivarastopöydälle. Nostimen sivusuunnassa tapahtuva liike on noin 1,5 m. Mikäli välivarastopöydällä on levy, jää nostin ja seuraava levy odottamaan pöydän ylle. Tämä saattaa kestää useita minuuttejakin, mikäli konelinjan jossakin seuraavassa vaiheessa on häiriö. Nostin käynnistyy jälleen automaattisesti, kun pöydällä on tilaa. Nostimen ylhäältä-alas liike on noin 10–15 cm. Nostin toimii paineilmalla (käyttöpaine n. 5 bar). Nostin voidaan pysäyttää kahdesta eri paneelistä (paneeli 2 kuvassa 3 ja paneeli 3 kuvassa 4) joko tavallisella pysäytystoiminnolla (magneettinostimen liike pysähtyy välittömästi ja vaatii käynnistykseen kuittauksen ja uudelleen käynnistykseen) tai hätäpysäytyksellä (kaikki pysähtyy, kuittaus sähkökeskuksesta).

**Kuva 1. Magneettinostin ja välivarastopöytä.**

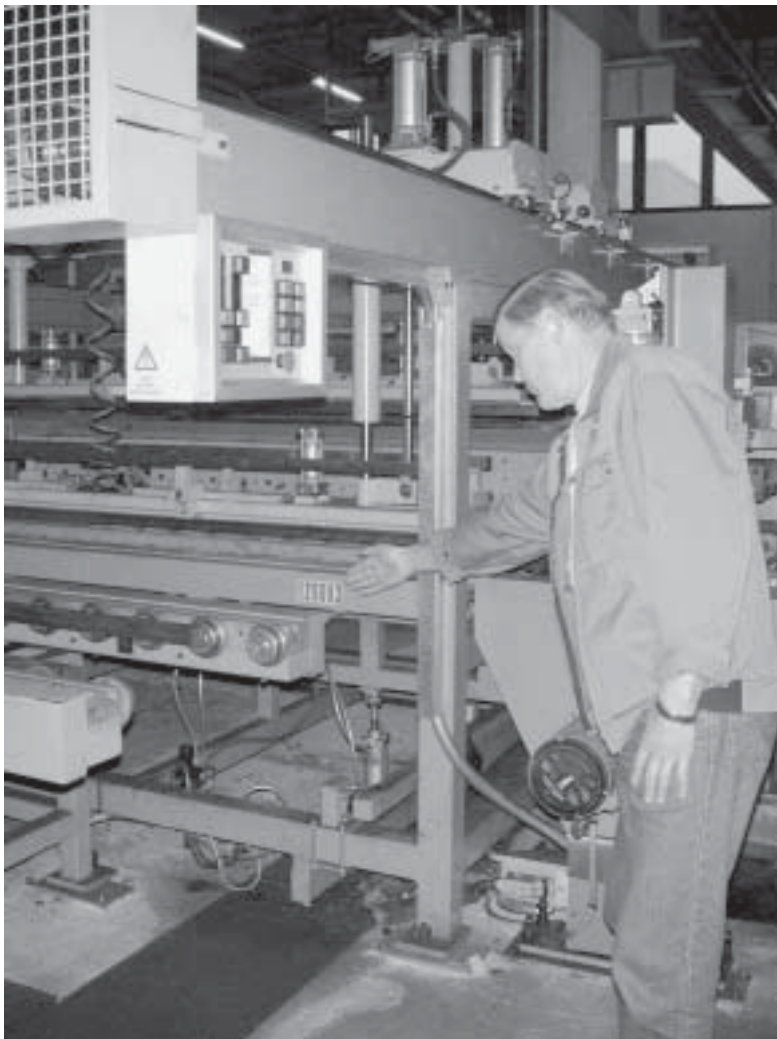
Tapaturmalla ei ole silminnäkijöitä. NN on ilmeisesti mennyt automaattisen konelinjan vaara-alueelle magneettinostimen pöydän ja rullaradan väliseen tilaan (leveys n. 40 cm). Magneettinostin on ollut ennen tapaturmaa ääriasen-

Konelinjassa oli magneettinostimen kohdalla noin 40 cm leveä alue, johon NN meni linjan ollessa automaattijolla. Magneettinostin saattaa olla paikallaan kymmeniä sekunteja, jolloin on mahdollista tulkita myös linjan pysähtyneen.

**Kuva 2. Henkilö osoittaa paikkaa, jossa NN oli tapaturmahetkellä. Paneli 2 näkyy kuvan vasemmassa laidassa ylhäällä.**

Vaara-alueelle meno voidaan estää kaiteilla, aidoilla tms. mekaanisilla esteillä. Tosin prosesseollisuudessa tämä ei ole aina järkevää, koska joudutaan nostamaan ja kuljettamaan taakkoja yms. trukeilla.

Vaara-alueella työskentelyä voidaan turvallis-  
ta käyttämällä esim. lukittavaa turvakytintä, jolla erotetaan kuljetin tms. energian syöttöpiiristä (useimmiten sähkönsyöttö). Turvakytimet tulisi sijoittaa mahdollisimman lähelle erotettavaa konetta ja merkitä myös selkeästi, mihin koneeseen se liittyy.

Tarkoituksellinen tai tahaton vaara-alueelle meno voidaan turvallis-  
ta käyttämällä erilaisia turvalaiteratkaisuja. Tällöin vaara-alue tulee suojata ja rakentaa sellaiseksi, että sinne meneminen pysäyttää ajoissa ja luotettavasti vaaraa aiheuttavat liikkeet yms. Tällöin esim. turvamaton on oltava sellaisella etäisyydellä vaarakohdasta, että vaaraa aiheuttava laite yms. ehtii pysähtyä ennen kuin sen luokse ehditään. Turvalaitteita käytettäessä on otettava huomioon niiden mahdollinen vikaantuminen ajan myötä ts. ne tulee valita tai rakentaa turvallisesti vikaantuviksi.

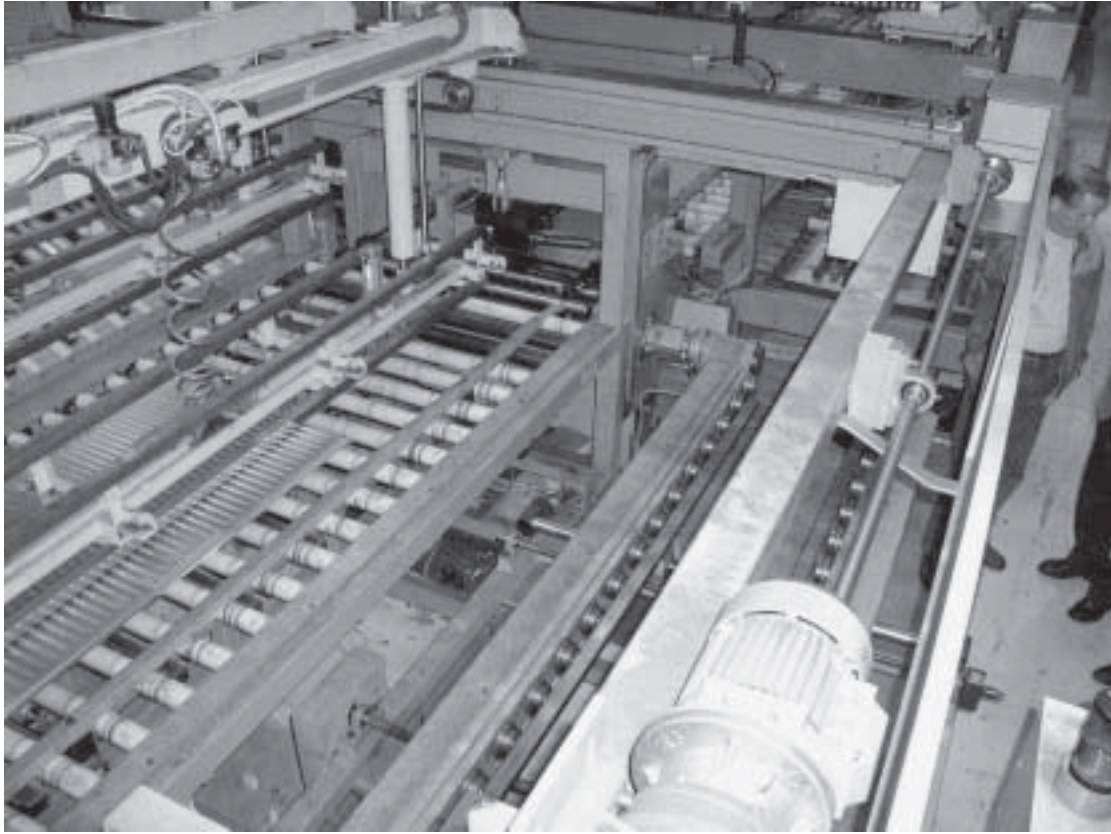
NN on saattanut yrittää pysäyttää konelinjan ennen vaara-alueelle menoaan ja mahdollisesti erehtynyt ohjauspaneelissa. Ohjauspaneelien väli on noin kolmen metriä ja ne ovat ulkona näöltään hyvin samanlaiset. Toinen ohjauspaneelista ohjasi konelinjan hitsauskonetta ja toinen magneettinostinta.

**Kuva 3. Kuva ylhäältä. NN oli tapaturmahetkellä kuvan keskellä olevassa väli-tilassa. Paneli 1 näkyy osittain (ylhäältäpäin) kuvan oikeassa alareunassa ja paneli 2 (takaapäin) oikeassa yläreunassa.**

Paikallisohjauspaneelit tulee sijoittaa mahdollisimman lähelle sen ohjaamaa konetta tai laitetta. Ohjauspaneelisiin tulee merkitä selkeillä teksteillä koneen tai laitteen nimi, johon ohjauspaneeli liittyy. Jos ohjauspaneelista joudutaan asentamaan lähekkäin tulisi niiden ulkomuodon, paneelissa olevien painimien yms. erota selvästi toisistaan, jotta niitä ei epähuomiossa sekoiteta toisiinsa.

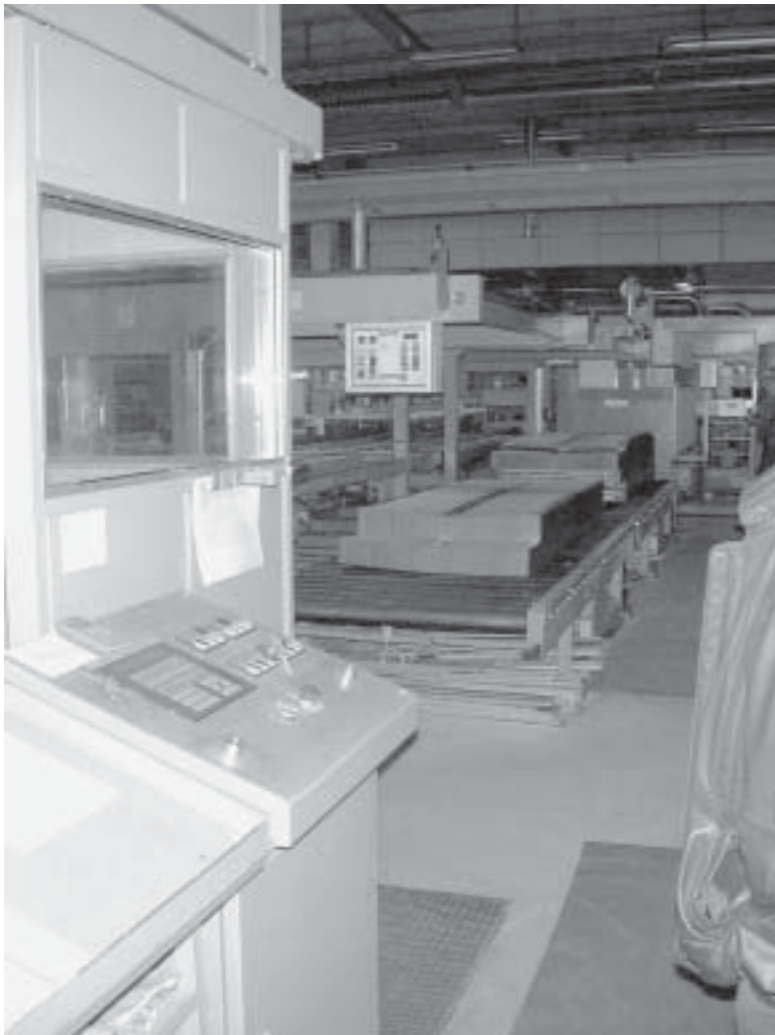
MM oli ilmeisesti tapaturmahetkellä konelinjan ohjauspaneelin edessä, josta hänellä ei ollut näköyhteyttä kohtaan, jossa NN jäi puristuksiin.

**Kuva 4. Näkymä konelinjan linjanhoitajan työpisteestä tapaturmakohdan suuntaan. NN jäi kuvassa vasemmalla olevan taukotilan taakse katveeseen. Paneli 3 näkyy kuvan keskellä.**

Käyttäjän on myös pääkäyttöpaikalta pystyttävä varmistamaan se, että vaaravyöhykkeillä ei ole vaaralle alttiina olevia henkilöitä. Varmistus voidaan tehdä joko suoralla näköyhteydellä tai valvontakameroiden avulla.
