KOULUTUKSESSA OLLUT HUOLTOMIES PURISTUI LEVYNTYÖSTÖKESKUKSELLA

1. TAPAHTUMIEN KULKU

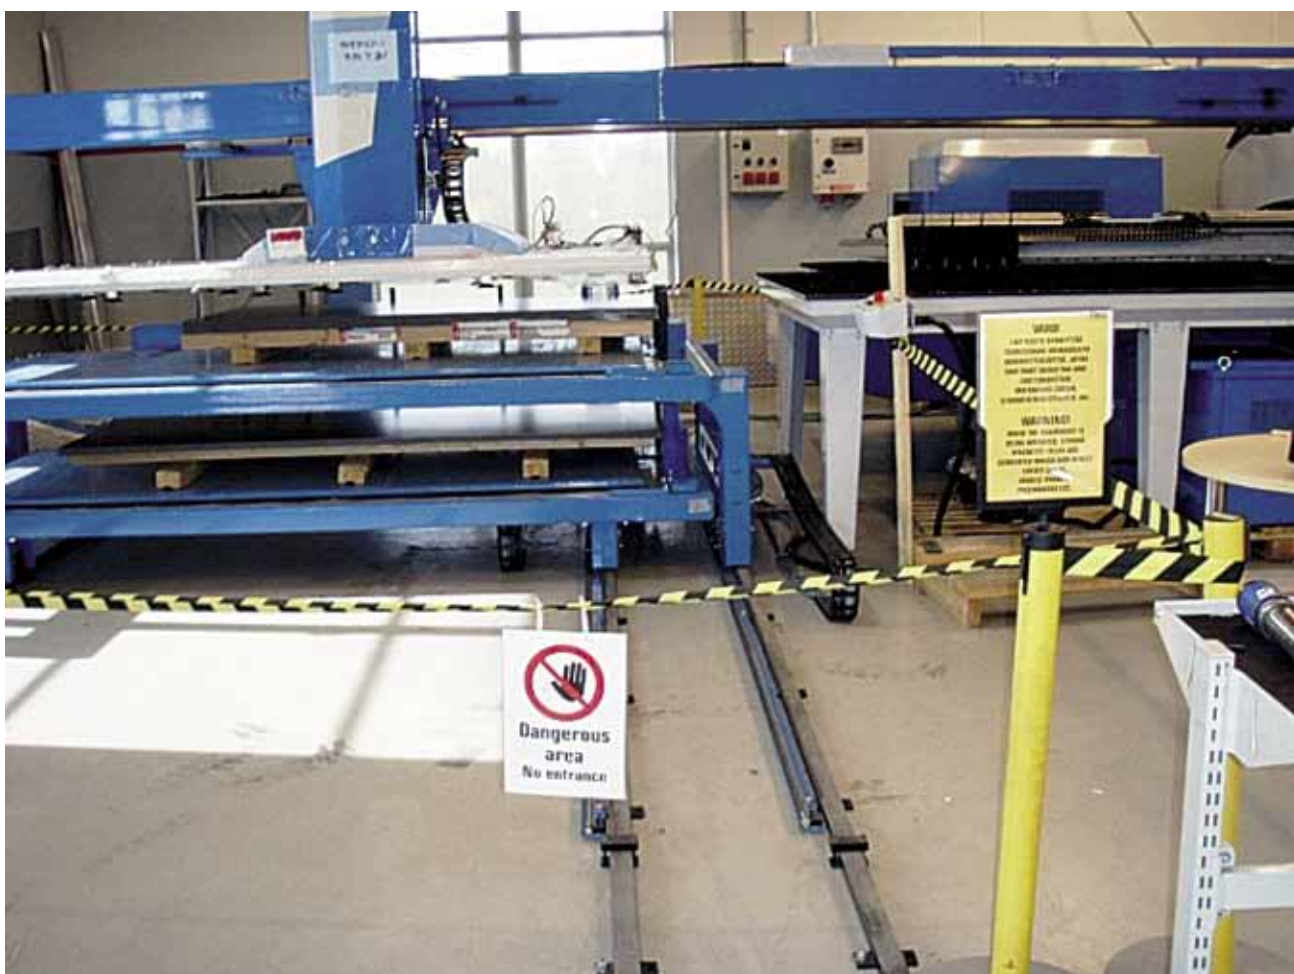
Useita eri maista olleita henkilöitä osallistui levyntyöstökeskuksella huoltokoulutukseen. Koulutusta annettiin valmistajan tiloissa. Levyntyöstökeskuksen ympärille oli vedetty varoitusnauha, mutta sitä ei ollut vielä varustettu suoja- tai turvalaitteilla. Koulutuksen aikana yksi huoltomies oli mennyt varoitusnauhan sisäpuolelle. Kun koulutusta jatkettiin, linja käynnistyi ja huoltomies puristui liikkuvan koneen osan ja koneen rungon väliin. Hän menehtyi välittömästi.

Koulutettavat jaettiin kahteen viiden hengen ryhmään, joista toinen ryhmä oli tekemässä tapaturmahetkellä harjoitetta levyntyöstökeskuksella. Levyntyöstökeskus ei ollut lopullisessa määräystenmukaisessa käyttökokoopanossa. Vaarakohdat oli eristetty musta-keltaisin varoitusnauhoin (Kansikuva). Pääsyä koneen vaara-alueelle ei ollut estetty mekaanisilla tai sähköisillä turva- ja suojalaitteilla. Tähän oli eräänä

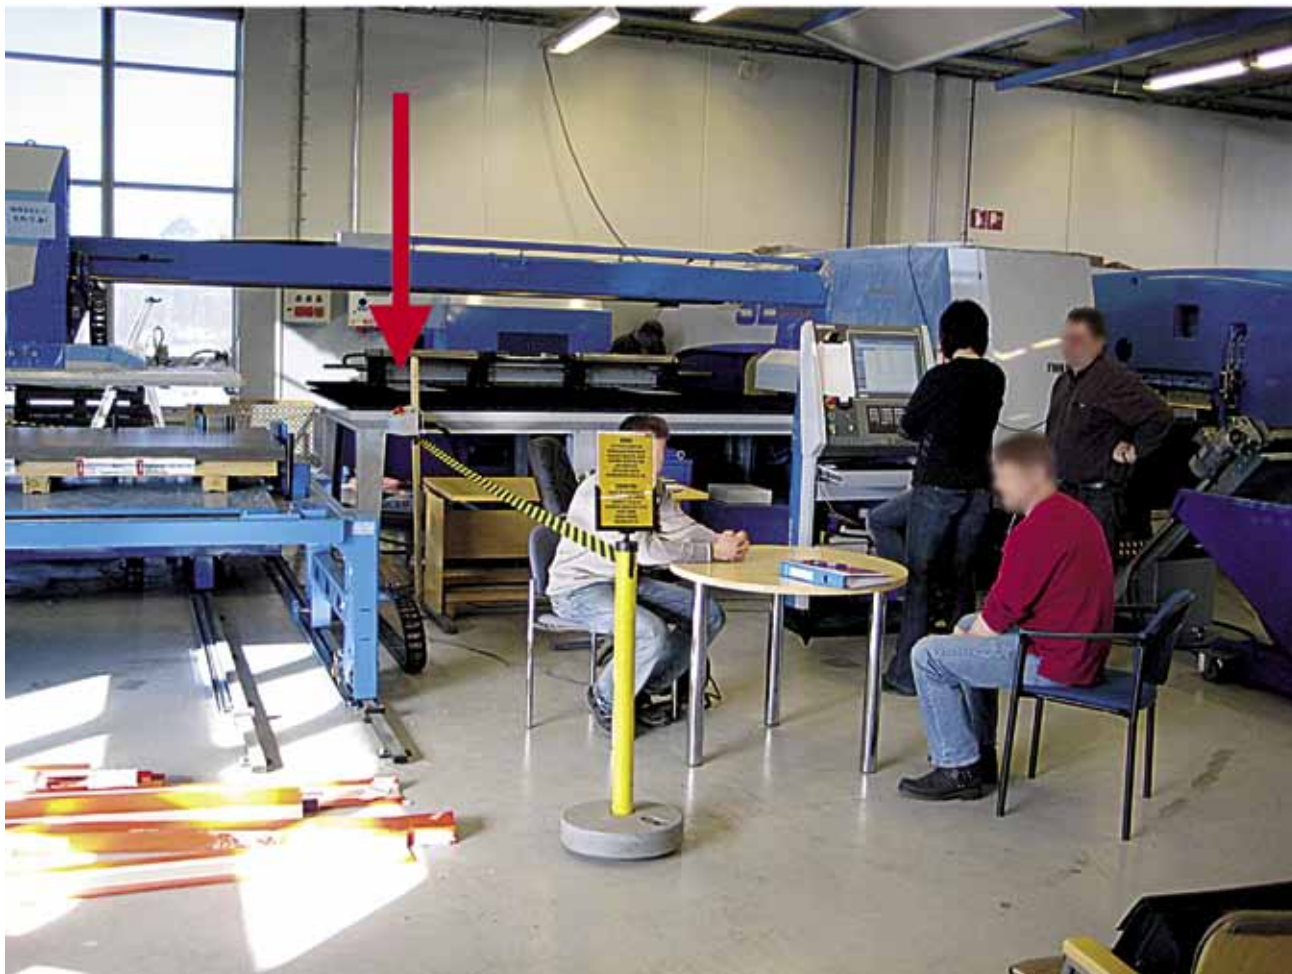
Kuva 1. Lavastettu tilanne, jossa opastettavat ja kouluttaja olivat tapahtumahetkellä. Nuoli osoittaa NN:n paikkaa juuri ennen tapaturmaa. Kouluttaja ei levykeskusta käynnistäessään havainnut NN:ää, koska käyttöpaneeli peitti näkyvyyden.

syynä se, että koneiden liikkeitä oli helpompi demonstroida koulutuksen aikana. Toisaalta koulutettavilla ei ollut mitään tarvetta mennä varoitusnauhojen sisäpuolelle. Ryhmä oli koulutuksen aikana MM:n kanssa levyntyöstökeskuksen ohjausyksikön näyttöpäätteellä, joka sijaitsi koneen vaara-alueen ulkopuolella (Kuva 1).

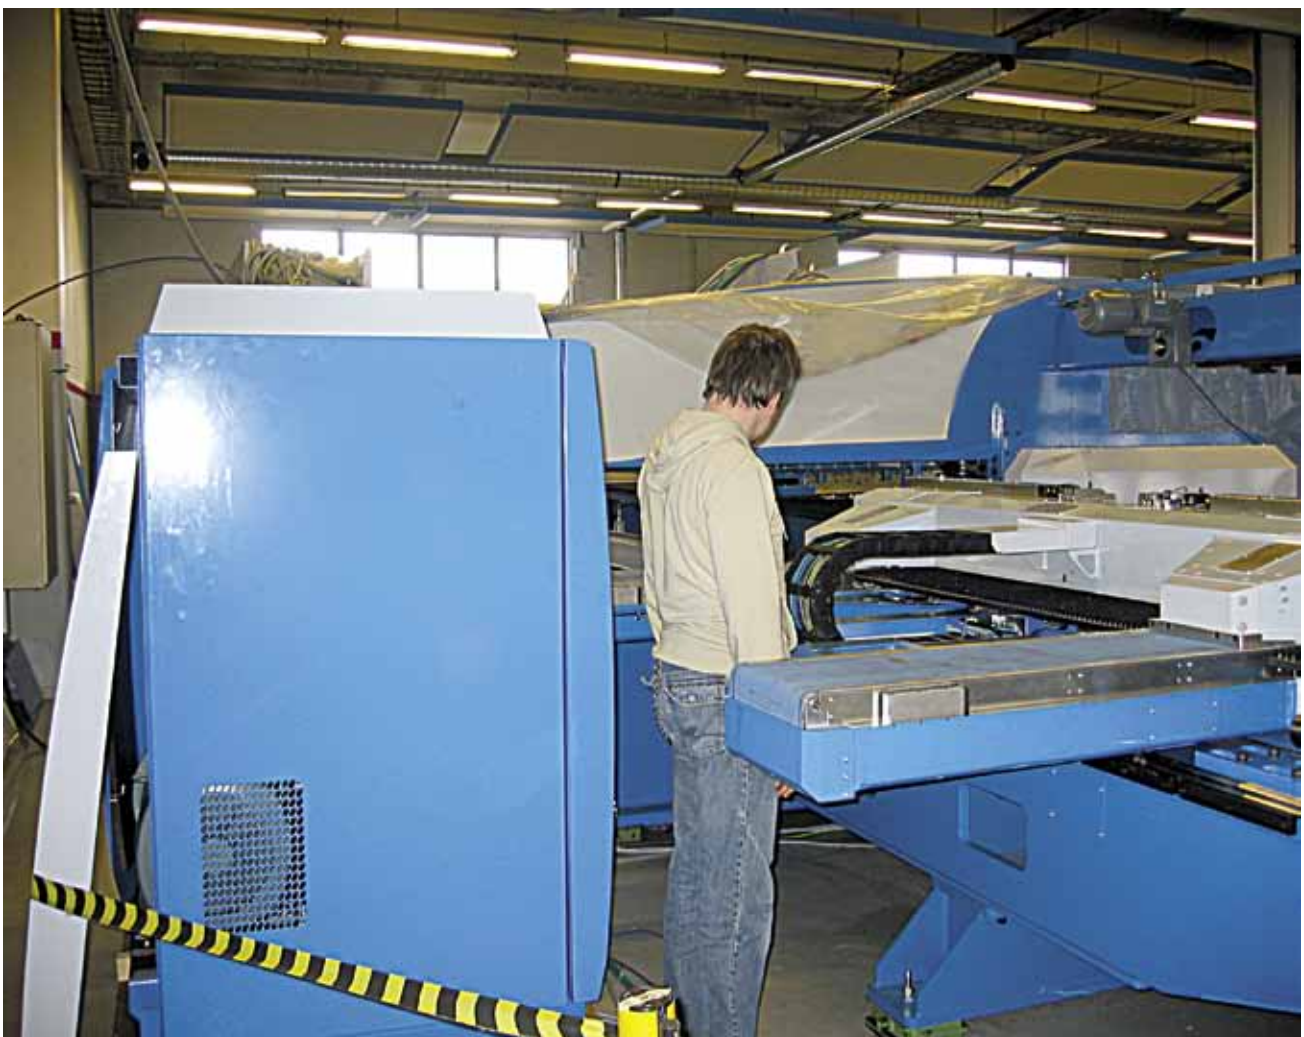
Tauon aikana yksi opastusta saaneista henkilöistä, NN (hollantilainen), oli kiertänyt takakautta koneen koordinaattipöydän liikealueelle. Tutkinnassa ei selvinnyt selkeää syytä siihen, miksi hän meni vaara-alueelle. On mahdollista, että NN tutki johdotuksia, niiden materiaaleja tai rungon lämpötilan mittausantureita, joita oli juuri tällä alueella. NN:n pää oli todennäköisesti kumartuneena alaspäin ja kasvot ohjausyksikön päin (Kuva 2). Tapaturmahetkellä MM:llä ei ollut suoraa näköyhteyttä NN:ään,

Kuva 2. NN:n oletettu paikka ja asento juuri ennen tapaturmaa.

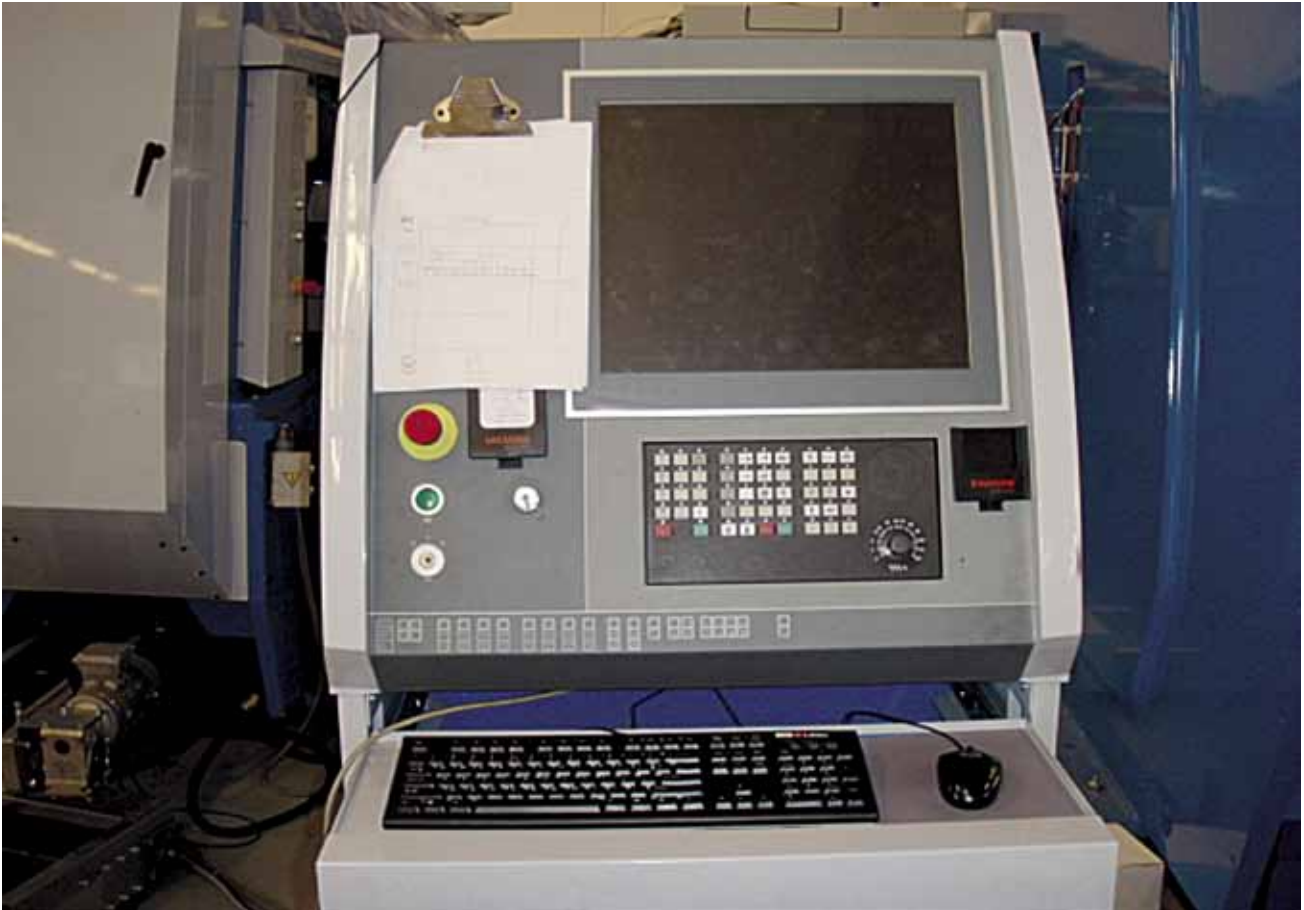
Kuva 3. Levyntööstökeskuksen käyttöpaneeli, jossa käynnistyskytkin ja hätäpysäytin ovat vierekkäin.

koska käyttöpaneeli (n. 80cm x 200cm) oli heidän välissään (Kuva 3). NN oli tuolla hetkellä neljän metrin päässä MM:stä.

MM:llä ei havainnut NN:ää vaara-alueella. Keskuksen suuri käyttöpaneeli oli heidän välissään, eikä MM tarkastanut sitä, ettei koneen vaara-alueilla ollut ketään. NN oli syventynyt keskuksen uudelleen käynnistämiseen tauon jälkeen.

Käyttäjän on käyttöpaikaltaan pystyttävä varmistamaan se, että konejärjestelmän vaaravyöhykkeillä ei ole vaaralle alttiina olevia henkilöitä. Varmistus on tehtävä joko suoralla näköyhteydellä tai valvontakameroiden avulla. Konejärjestelmän on myös annettava luotettava, kuultavissa tai nähtävissä oleva varoitussignaali aina ennen kuin se viiveellä käynnistyy. Tällöin työntekijällä, jota ei jostain syystä ole havaittu, on riittävästi aikaa ja mahdollisuus välttää käynnistymisestä aiheutuvat vaarat. Tällaisia tilanteita tulee kuitenkin välttää.

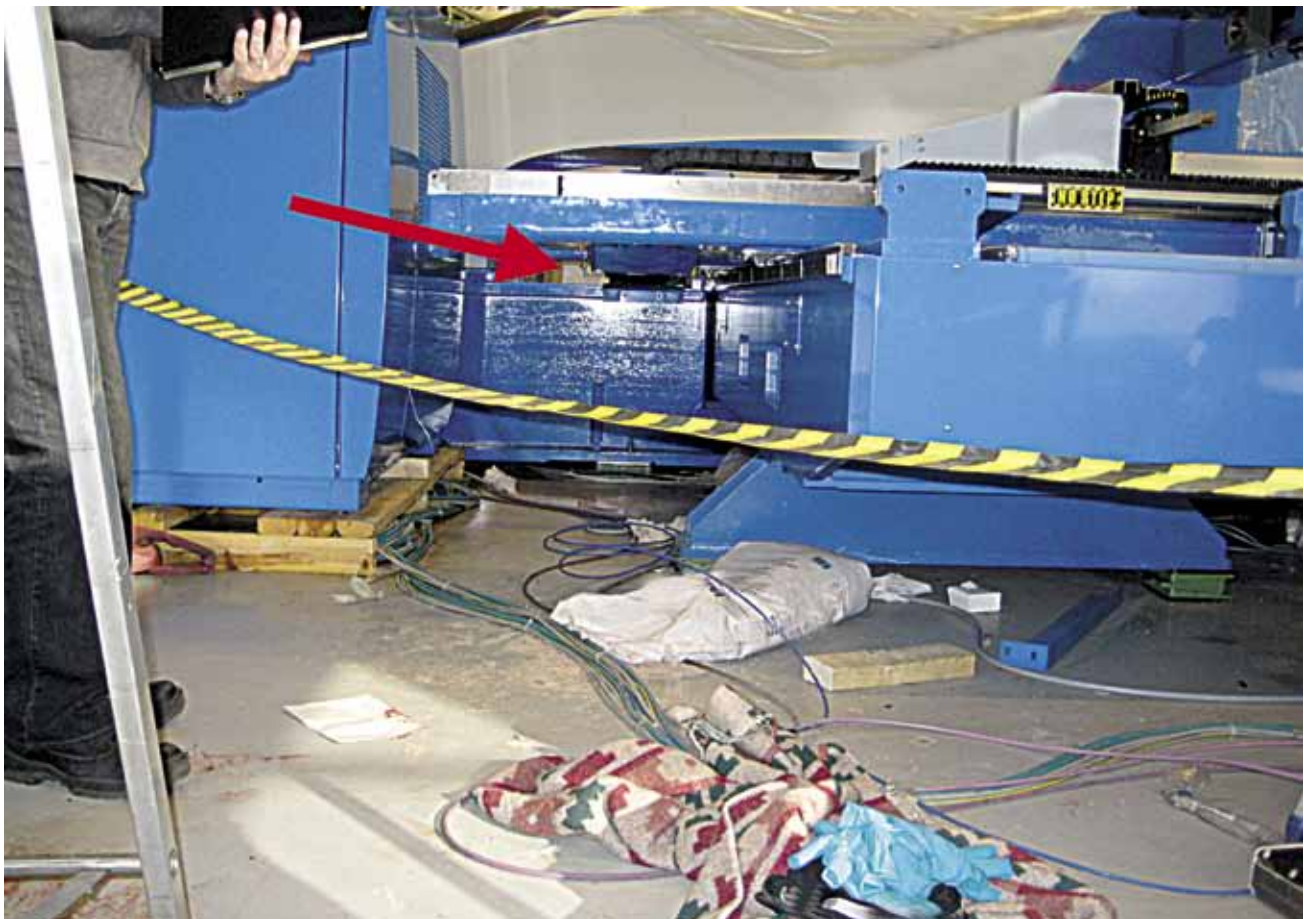
Kuva 4. Nuoli osoittaa väliä johon NN puristui (90 mm)

NN puristui Y-kelkan ja koneen rungon väliin keskiruumiin kohdalta. NN sai vaikeat keskivartalovammat ja hän menehtyi tapaturmapaikalla.

Jos annetun koulutuksen aikana koulutettavan on mahdollista koskettaa koneiden ja konejärjestelmien liikkuviin osiin, nämä koneenosat on varustettava suoja- ja turvalaitteilla. Niillä estetään pääsy vaaravyöhykkeille tai ne pysäyttävät vaarallisten osien liikkeitä ennen kuin vaaravyöhyke saavutetaan. Jos kulkuaukoissa ja porteissa käytetään turvalaitteita, ne on asennettava oikein ja niiden on oltava myös turvallisesti vikaantuvia. Standardissa SFS-EN 1037 on ohjeita turvalaitteiden asianmukaisista asentamisvaihtoehdoista.

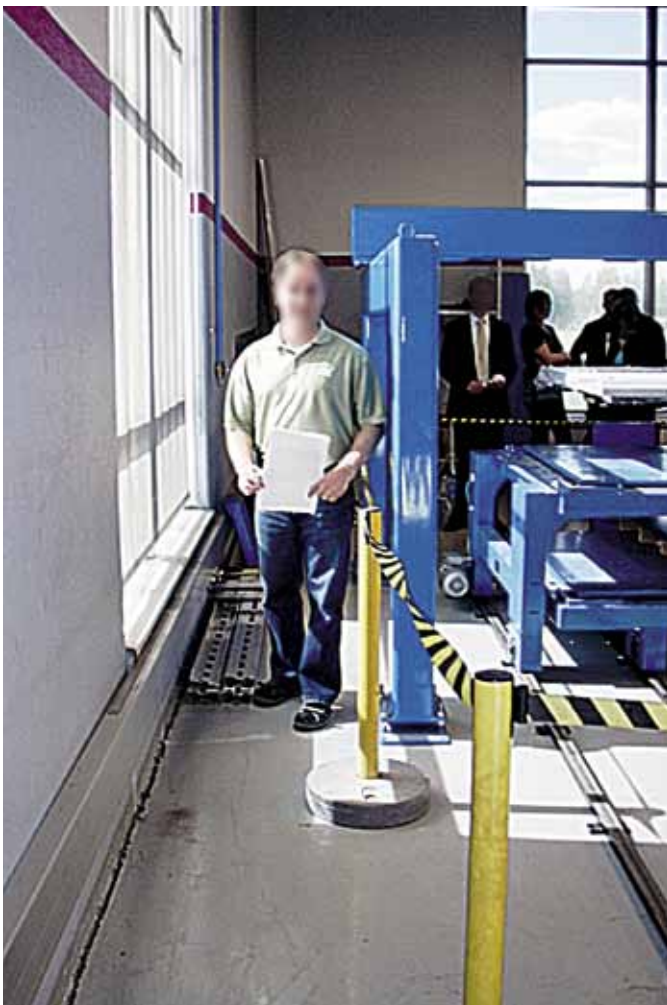
NN oli mennyt tapaturmakohtaan koneen käyttöpaneelin vastapuolelle. KK kertoi jälkikäteen, että hän oli juuri ennen tapaturmaa nähnyt NN:n kulkeneen seinän vierustaa kohti tapaturmakohtaa (Kuva 5).

Kuva 5. Levyntyöstökeskuksen takaosaa, jossa pystyi vapaasti kulkemaan.

vaara-alueelle, varoitusnauha oli maassa. Tutkimuksissa ei selvinnyt oliko nauha ollut paikallaan NN:n mennessä vaara-alueelle, vai oliko nauha laskettu alas tapaturman satuttua.
