TOT-RAPORTTI

7/06

Laaduttaja puristui liimapuupalkkien työntäjän ja runkorakenteiden väliin

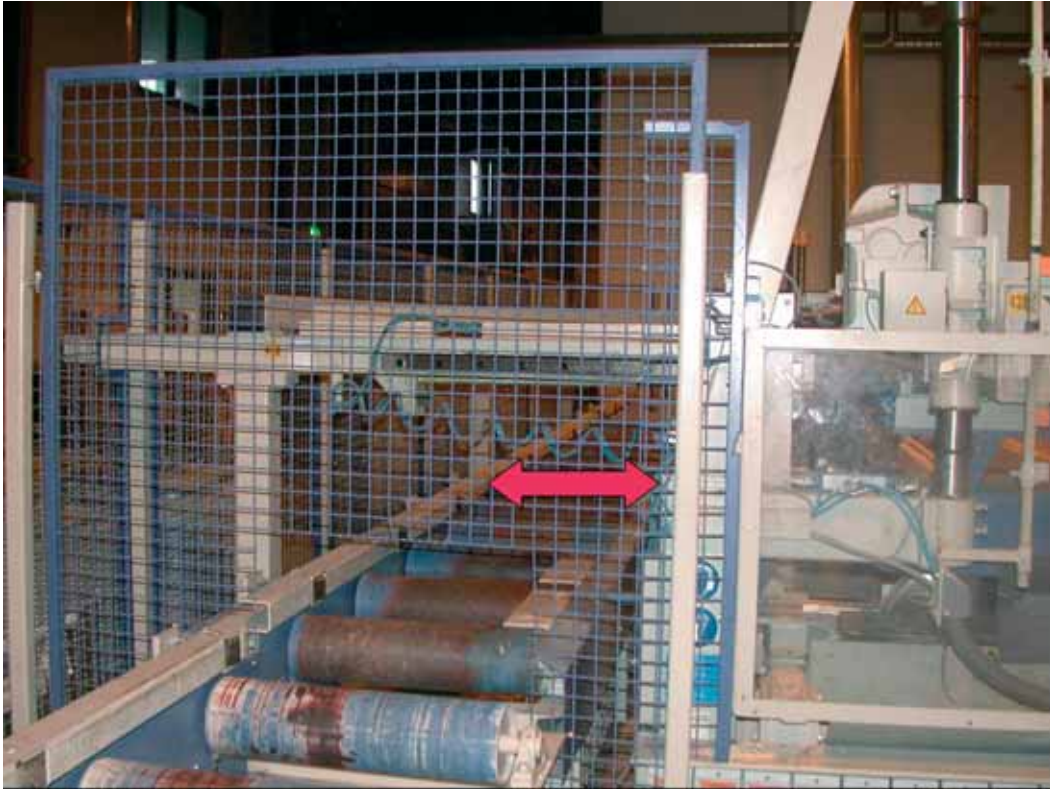
NN:n työoveri MM havaitsi klo 20.00 jälkeen, että NN käveli tuotantolinjalla ennen omaa työpistettään sijainnutta katkaisusahaa kohti. Pian tämän jälkeen MM kuuli kovan huudon katkaisusahalta. Hän juoksi paikalle, jossa havaitsi NN:n jääneen puristuksiin katkaisusahan jälkeen olevan liimapuupalkkien työntäjän ja koneen runkorakenteiden väliin. Samalla paikalle tuli myös muita prosessityöntekijöitä. Koneen toiminta pysäytettiin välittömästi hätä seis -painikkeella, mutta NN:ää ei saatu puristuksista ennen kuin paikalle tullut sähkö- ja automaatio-insinööri LL vapautti työntäjän irrottamalla letkut paineilmasylintereistä.

NN nousi kuljetinlinjaston päälle koneen yhä käydessä. Koneen vaara-alueelle pääsyä ei siis ollut estetty riittävän tehokkaasti. Koneetta ei ollut varustettu henkilön havaitsevilla turvalaitteilla. Koneen toiminta ei siten pysähtynyt, vaikka NN meni puristumisvaaralliselle alueelle.

Kuva 1. Katkaisusaha tekee edestakaisen työliikkeen suojaverkon takana nuolen osoittamassa välissä. NN jäi puristuksiin katkaisusahan jälkeen olevan liimapuupalkkien työntäjän ja koneen runkorakenteiden väliin.

Koneturvallisuuden peruseriaatteiden mukaan koneen käytöstä aiheutuvat vaarat tulee tunnistaa, arvioida ja poistaa ne tai vähentää niitä siedettävälle tasolle. Vähennettäessä vaaroja siedettävälle tasolle koneen vaara-alueet tulee joko eristää asianmukaisilla suojuksilla ja estää siten ihmisten pääsy koneen vaara-alueelle tai valvoa vaara-alueita koneen toimintaan liitetyillä ihmisen läsnäolon tunnistavilla turvalaitteilla.

On perusteltua odottaa, että työntekijä pyrkii poistamaan mahdolliset häiriöt tarvittaessa jopa ohittamalla koneen suojuukset, mikäli kunnossapitotyöt muutoin aiheuttaisivat katkoksen tuotantoon. Koneen suunnittelijan on otettava tällainen käyttäytyminen huomioon, ja varmistettava riittävä turvallisuuksitekniikalla ratkaisuilla, että koneen vaara-alueelle ei pääse koneen käydessä tai että koneen toiminnot pysähtyvät välittömästi ihmisen altistuessa vaaralle.

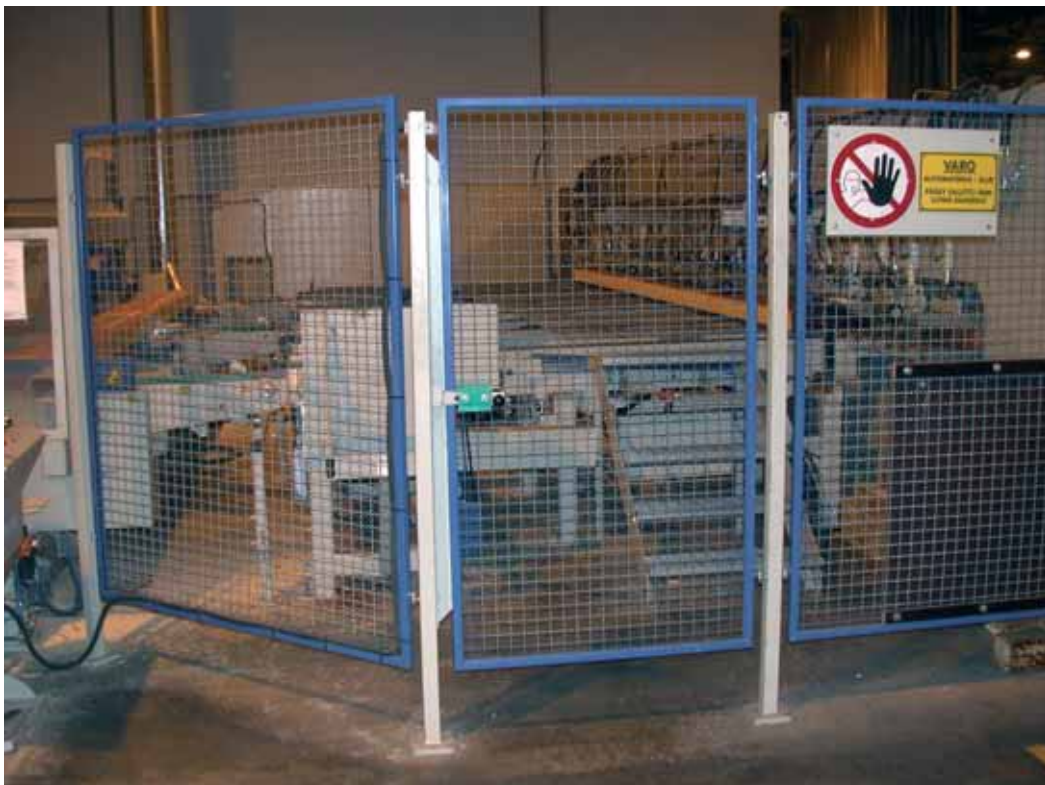
Työohjeen mukaan häiriötilanteessa koneen toiminnot pitää pysäyttää sen hallintapaneelista ennen vaara-alueelle menoa. Käynti koneen vaara-alueelle on mahdollista rajakytkimellä varustetun portin kautta, jolloin koneen toiminnot pysähtyvät automaattisesti. Tässä tilanteessa NN ei ollut pysäyttänyt koneen toimintaa hallintapaneelista, eikä kulkenut vaara-alueelle em. portin kautta. Sitä vastoin hän nousi linjan päälle, ilmeisesti tarkoituksenaan puhdistaa koneen toimintaa ohjaavat valokennot linjan päältä kurttamalla.

Kuva 2. Käynti koneen vaara-alueelle on mahdollista rajakytkimellä varustetun portin kautta, jolloin koneen toiminnot pysähtyvät automaattisesti.
