SUKELTAJA HUKKUI JÄÄTYÄÄN KIINNI PATOTYÖMAALLA PADON RAKENTEISIIN

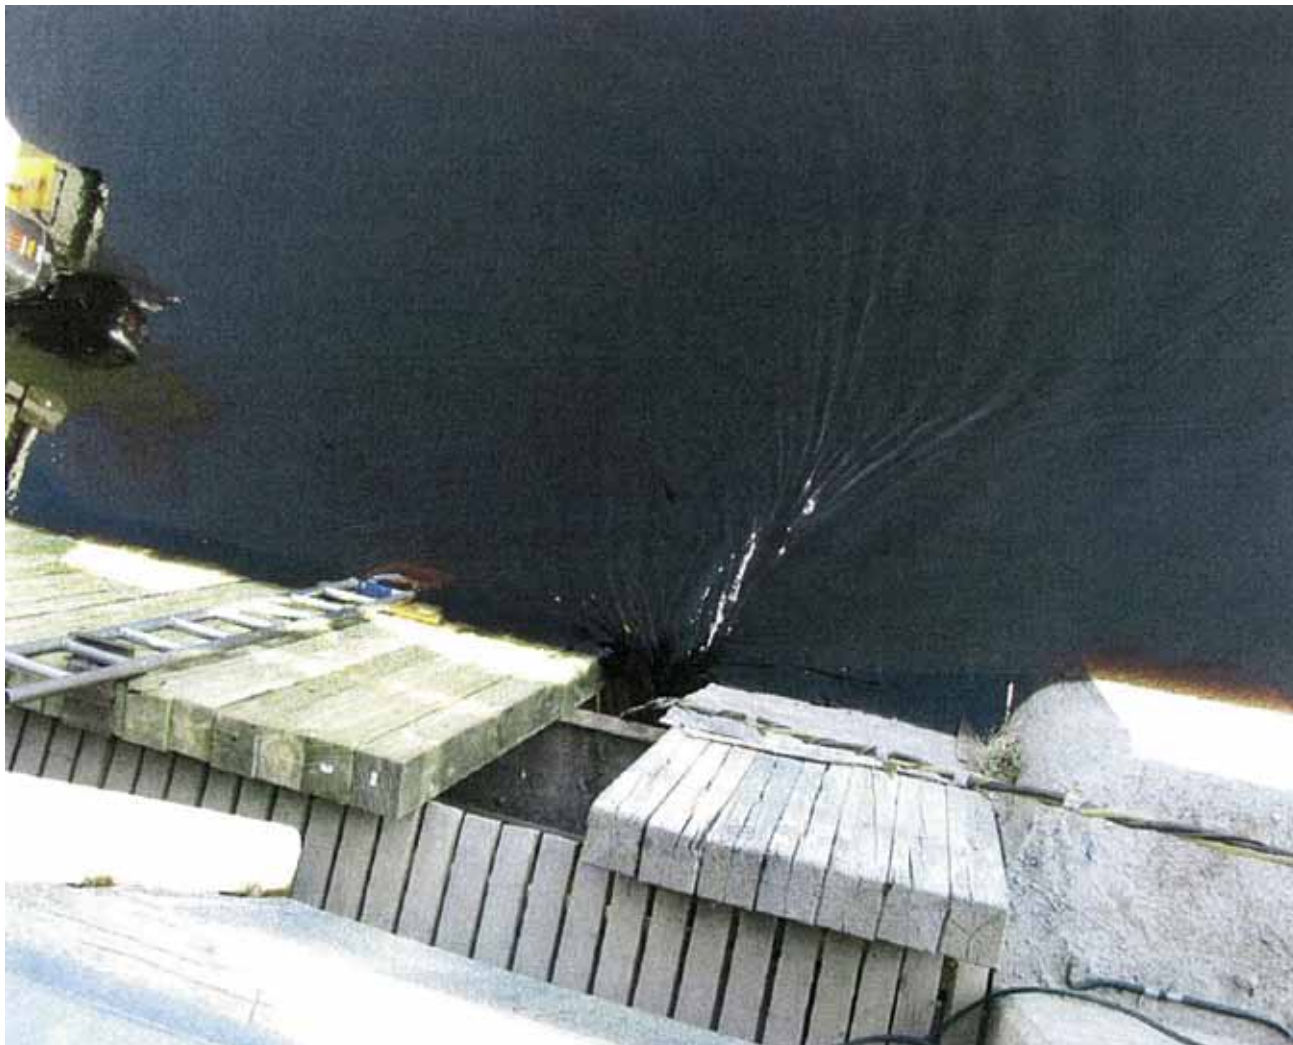
Kuva 1. Onnettomuuspaikka sillalta kuvattuna.

Suoritettuaan seuraavaksi irrotettavien parrujen purkamisessa tarvittavat vedenalaiset työt NN ilmoitti apulaiselleen MM:lle nousevansa ylös. Pian tämän jälkeen NN ilmoitti juuttuneensa jalastaan kiinni irrotetun parrun kohdalle jääneeseen 150 mm:n aukkoon. Samalla hän käski MM:ää vetämään hänet irti padosta turvaköysin avulla. Virran imu oli todella kova juuri tuolla kohtaa, koska se oli ainut aukko josta vesi pääsi padon läpi.

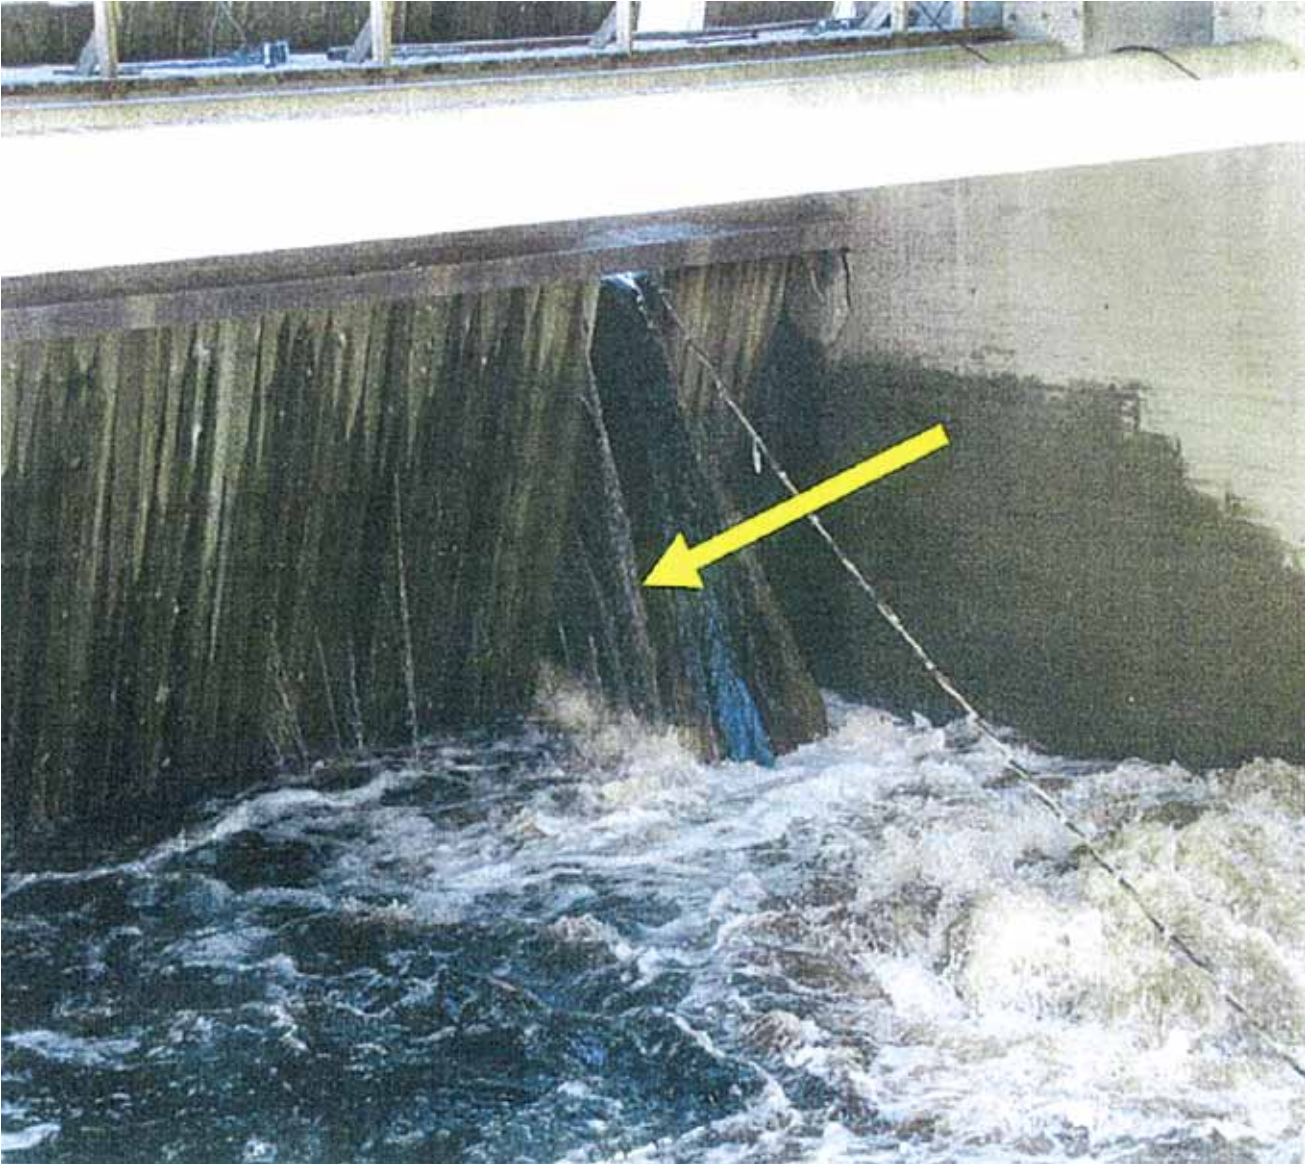
Kuva 2. Onnettomuuspaikka padon toiselta puolelta (alavirran suunnasta) kuvattuna. NN vapautui puristuksesta, kun aukon ympäriltä irrotettiin kaksi muuta parrua ja NN:n turvaköysi ja ilmaletku saatiin irrotettua padon rakenteista.

Pelastuslaitoksen yksiköiden saavuttua paikalle poistettiin aukon ympäriltä kaksi muuta parrua, jolloin NN vapautui puristuksesta. Myöhemmin todettiin, että NN:n ilmaletku ja turvaköysi olivat sotkeutuneet padon rakenteisiin, jonka johdosta hän ei

vielä vapautunut täysin alavirtaan. On mahdollista, että tämä on tapahtunut samanaikaisesti hänen jäätyä kiinni jalastaan padossa olleeseen rakoon. Näin ollen hänen pelastamista yrittäneiden miesten veto kohdistui padon rakenteisiin eikä NN:ään.

Ilmeisesti NN liikkui liian lähellä poistetun parrun kohdalle muodostunutta aukkoa. Kovan veden virtauksen aiheuttaman imun johdosta hänen jalkansa juuttui kiinni aukkoon. Hän oli jo aiempien sukellusten jälkeen kertonut kovan virtauksen ja imun vaikeuttavan työtä, mutta ilmeisesti hän ei täysin ymmärtänyt tai ottanut riittävän vakavasti siihen liittyviä vaaroja. Myös pelastustöiden aikana NN oli vaikuttanut luottavaiselta sen suhteen, että hän saa vapautettua jalkansa aukosta ilman urakan ulkopuolisten henkilöiden apua. Hän oli jopa aluksi kieltänyt soittamasta hätäkeskukseen.

Myös padon purettavat rakenteet aiheuttivat vaaraa. NN takertui niihin letkuistaan mahdollisesti jo ennen pelastustöiden aloitusta, mistä seurasi se, ettei häntä voitu vetää irti padon raosta.

Sukellustöiden suorittaminen parityönä on suositeltavaa erityisesti kohteissa, joihin liittyy takertumisen vaara. Tällaisissa tilanteissa sukeltajan irrottaminen ilman toisen sukeltajan apua voi osoittautua mahdottomaksi tehtäväksi.
