TAAKKA OSUI KUORMAUSNOSTINTA KÄYTTÄNEEN KULJETTAJAN PÄÄHÄN

Autonkuljettaja NN (49 v.) oli nostamassa 11 metriä pitkiä pylväitä nostosaksilla pinosta auton lavalle, kun pylväs osui noston aikana NN:n päähän. NN kuoli saamiinsa vammoihin.

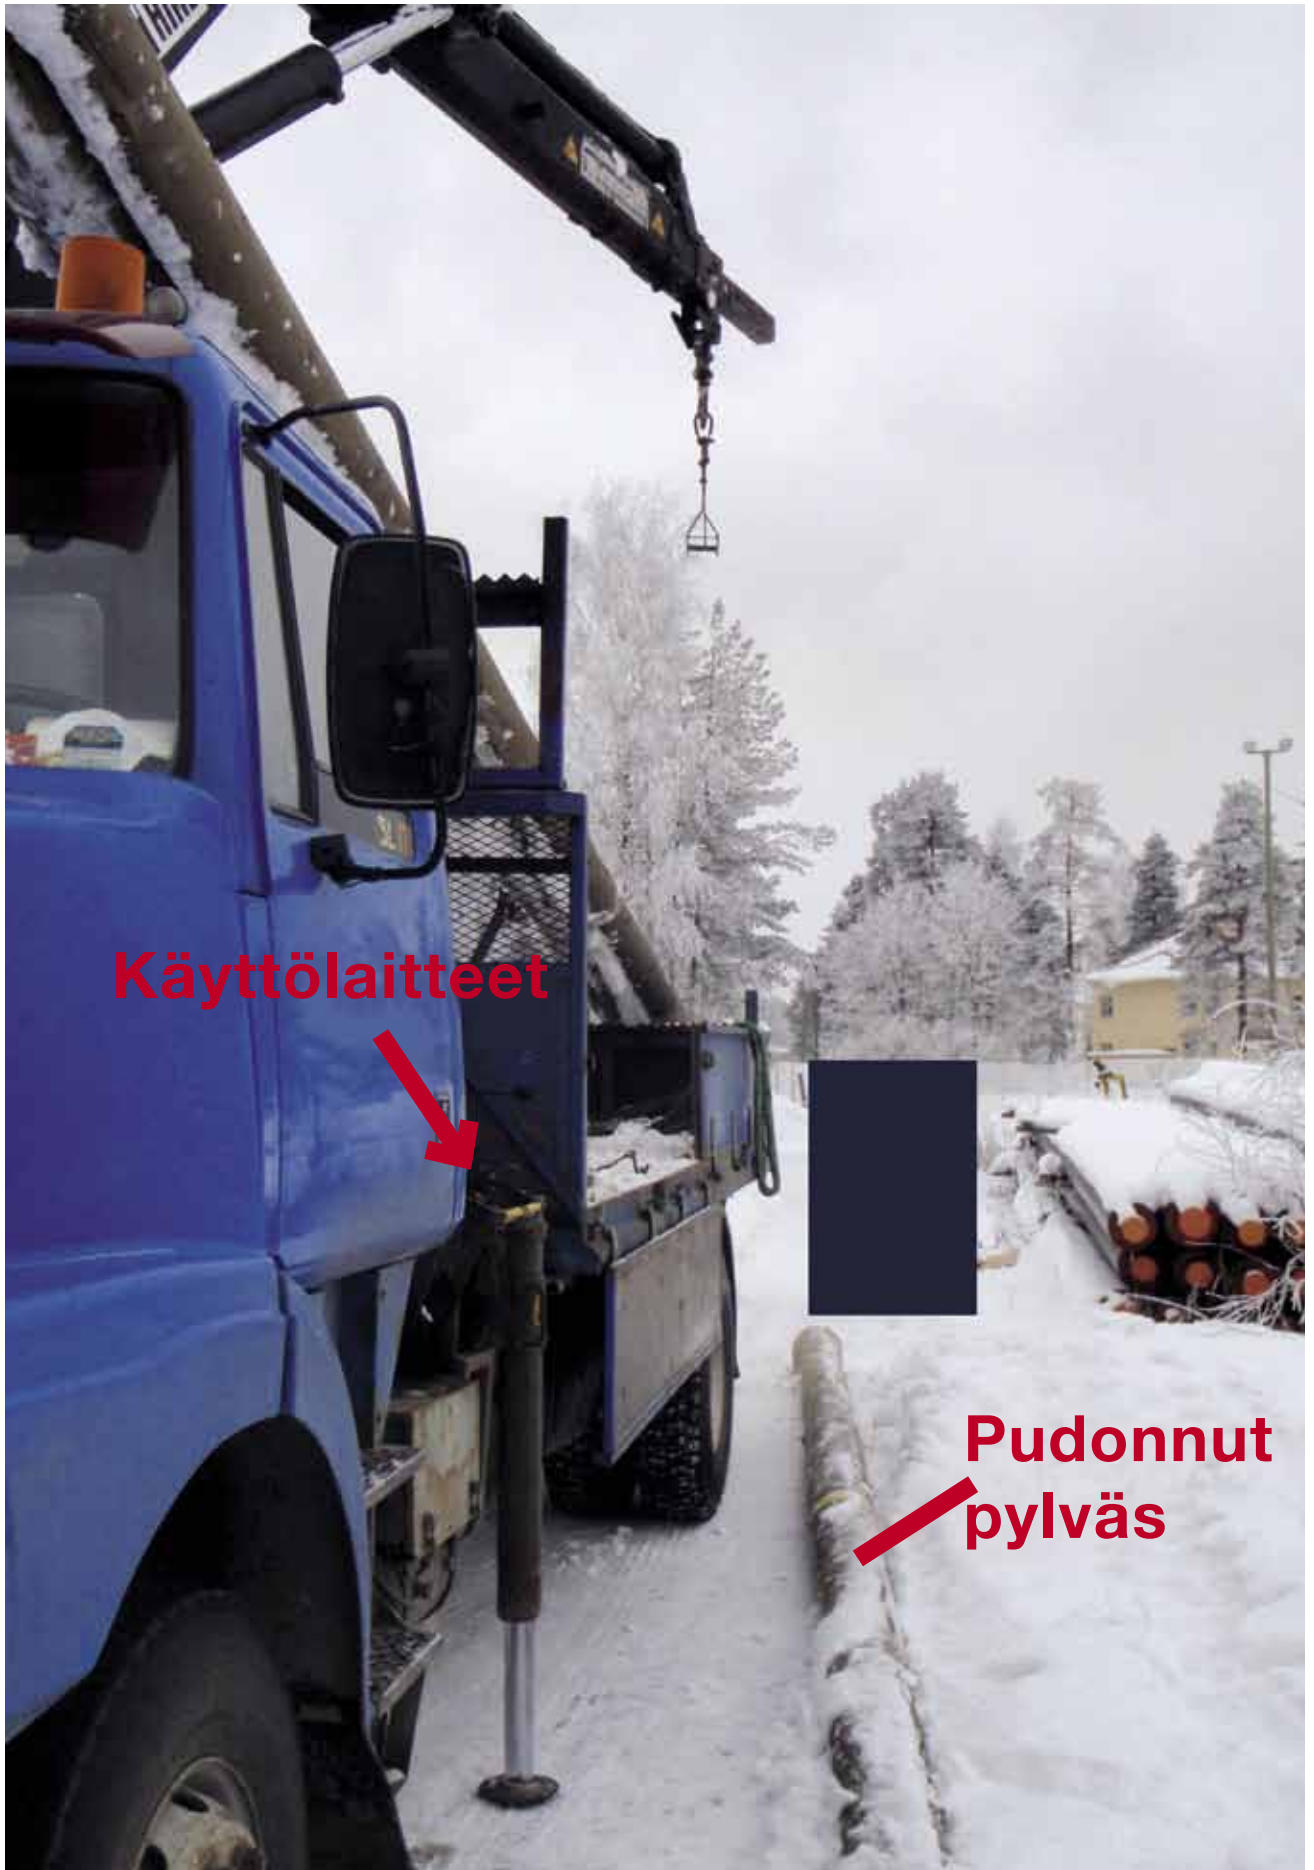
Kuva 1. Auto, nostin ja tapaturmassa pudonnut pylväs. Kuvasta on peitetty henkilöt ja tunnisteet.

On mahdollista, että pylväs on jäänyt huonoon asentoon lavalla ja NN on yrittänyt vetää sitä auton keulaa kohti nostosaksilla. Kiinni jääneen pylvään jännityksen purkautuminen on saattanut heittää pylvään irti nostosaksista tai nostosakset ovat saattaneet liukua irti jäisestä pylväästä.

On myös mahdollista, että NN on arvioinut pylvään painosuhteen väärin ja nostanut pylvästä latvapainoisena. On mahdollista että sakset ovat liukuneet ja avautuneet, jolloin pylvään latva on osunut NN:ään. On myös mahdollista, että NN on noston aikana samanaikaisesti käyttänyt kahden ohjaimen ohjausliikettä, jolloin pylvään sivuttaisliikkeen nopeus kertaautuu.

Nostimen käyttöpaikka oli noston aikana taakan alla. Nosturin käyttöpaikkaa ei ollut suojattu taakan hallitsemattoman liikkeen tai putoamisen varalta.

NN yritti nostaa pylvään kasasta lavalle nostosaksilla. Nostosakset olivat vanhat (ei merkintää suurimmasta sallitusta kuormasta) ja kuluneet väljiksi. Nostosakset olivat mitoiltaan liian pienet nostettavalle pylvälle. Pylväs on irronnut nostosaksien otteesta noston aikana.

Nostosaksien rakenteessa ei ole lukitustoimintoa, joka estäisi nostosaksien aukeamisen tahattomasti noston aikana.

Mikäli käyttöpaikka on noston vaara-alueella, on käyttöpaikka suojattava hallitsemattomasti liikkuvan tai putoavan taakan aiheuttamilta vaaroilta.

Kauko-ohjaimen käyttö mahdollistaa nostimen käytön niin, ettei laitteen käyttäjän tarvitse olla nostotyön vaara-alueella.

Nostosaksia ei tule käyttää pylväiden nostamiseen, ellei erikseen ole varmistuttu noston turvallisuudesta. Pylväät tulee ensisijaisesti nostaa pylvään ympäri tarttuvalla nostokouralla tai muulla tavalla, joka estää pylvään putoamisen noston aikana.
