SÄHKÖASENTAJA MENEHTYI SÄHKÖISKUUN 20 KV MUUNTAJALLA

1. TAPAHTUMIEN KULKU

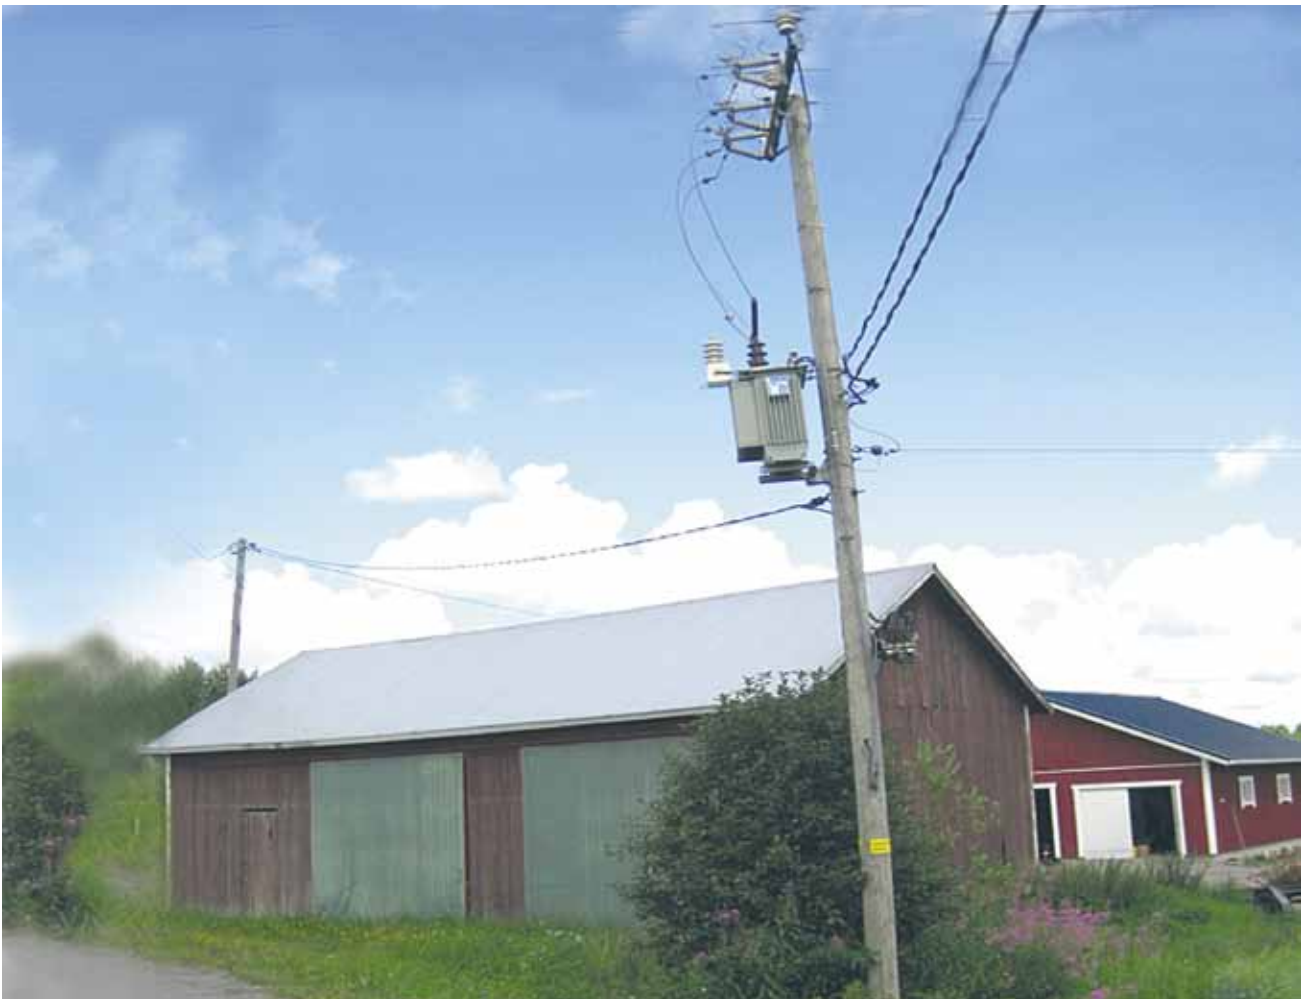
Muuntaja oli 5 metrin korkeudella kahden pylvään välissä (Kansikuva). Samoissa pylväissä, mutta 2 m korkeammalla, oli 20 kV:n 3-vaihelinja. Erottimen käsiohjain sijaitsi pylväässä korkealla, ja sen auki ohjaamista varten asentaja KK:n piti nousta pylvääseen. KK avasi erottimen ja lukitsi sen riippulukolla AUKI- asentoon.

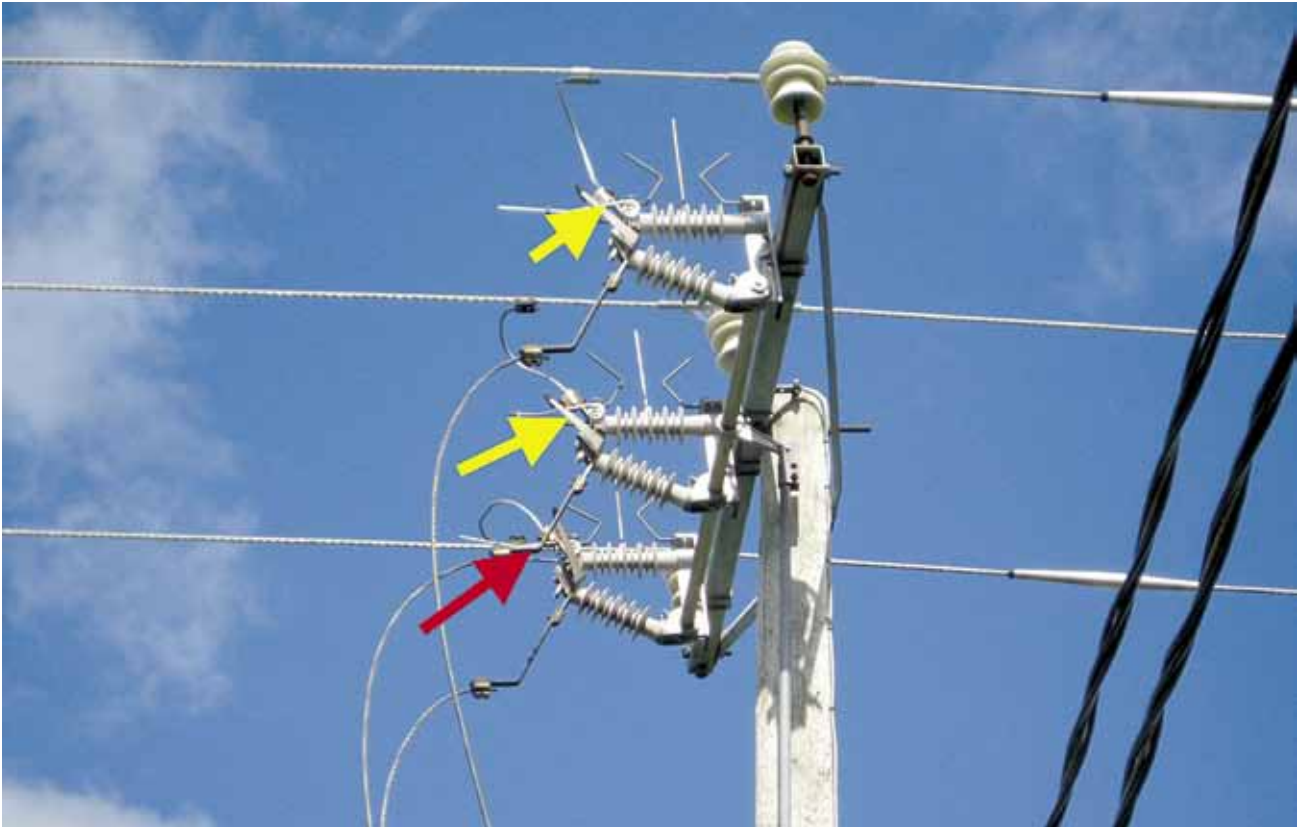
Kuva 1. Punainen nuoli osoittaa vääntynyttä sammutuspiiskaa. Keltaiset nuolet osoittavat oikeassa asennossa olleita sammutuspiiskoja. Huom. jännitteenerotin on kuvassa kiinni asennossa.

NN aloitti asennustyön ajoneuvoon kytketystä henkilönostokorista käsin, jonka hän ohjasi muuntajan kannen tasolle korissa olevilla hallintalaitteilla. Kun KK oli työn edetessä kiipeämässä pylvääseen, hän havaitsi, että NN oli oikealla kädellään kiinni muuntajaa syöttävässä johtimessa. KK ilmoitti tästä heti lähistöllä olleelle MM:lle. MM huomasi, että yksi sammutuspiiska ei ollut auki, ja työkohte oli siksi jännitteinen (kuva 1).

Työkohteen työskentelyn ajan muuntaja sai koko ajan jännitteen sammutuspiiskan kautta yhdeltä vaiheelta. Todennäköisesti suuri virta avaamishetkellä aiheutti hitsautumisen. Asentajat kertoivat tapaturman jälkeen aiemmista vastaavista tapauksista, joissa kaikki sammutuspiiskat eivät olleet irronneet, vaikka kytkintä on liikutettu edestakaisin.

Huollossa on kiinnitettävä huomiota erottimiin, joiden sammutuspiiskat silloin tällöin jumiutuvat kiinni. Tarvittaessa erottimet on vaihdettava varmempitoimisiin malleihin. Lisäksi huomiota on kiinnitettävä erottimen ohjaustangon suoruuteen ja tangon ohjuksien riittävään määrään ja samansuuntaisuuteen.

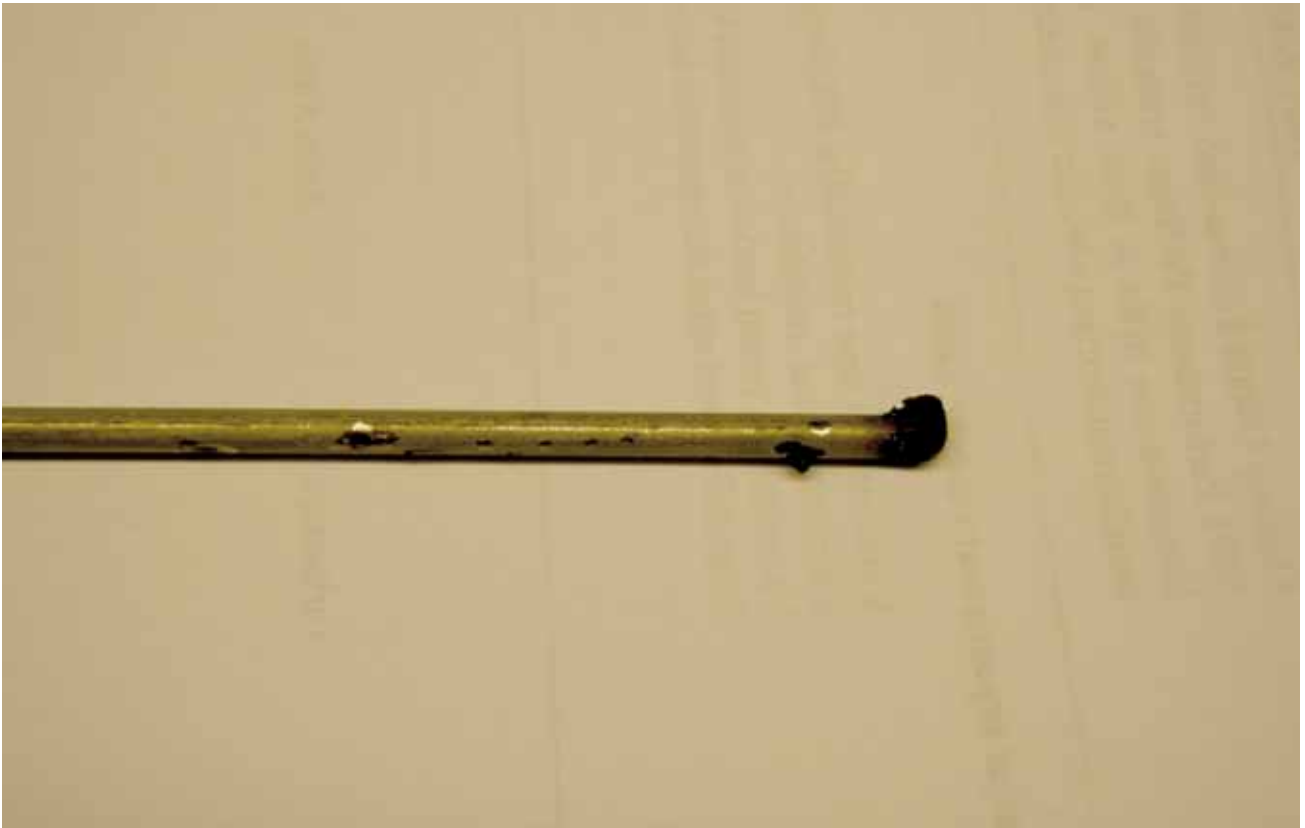
Kuva 2. Kiinnijumiutuneen sammutuspiiskan hitsautunut pää.

Tarkastuksen yhteydessä ilmeni, että kiinnijumiutuneen sammutuspiiskan vastakappale oli vääntynyt ja sen päässä oli kiinnihitsautumisjälki (Kuva 3). On mahdollista, että hitsautumisen aiheutti joko kyseisessä vaiheessa ollut suuri avausvirta tai alueella aiemmin riehunut ukonilma. Olennaista ei kuitenkaan ole tässä tapauksessa hitsautumisen syy, vaan se, että sitä ei havaittu ennen työhön ryhtymistä.

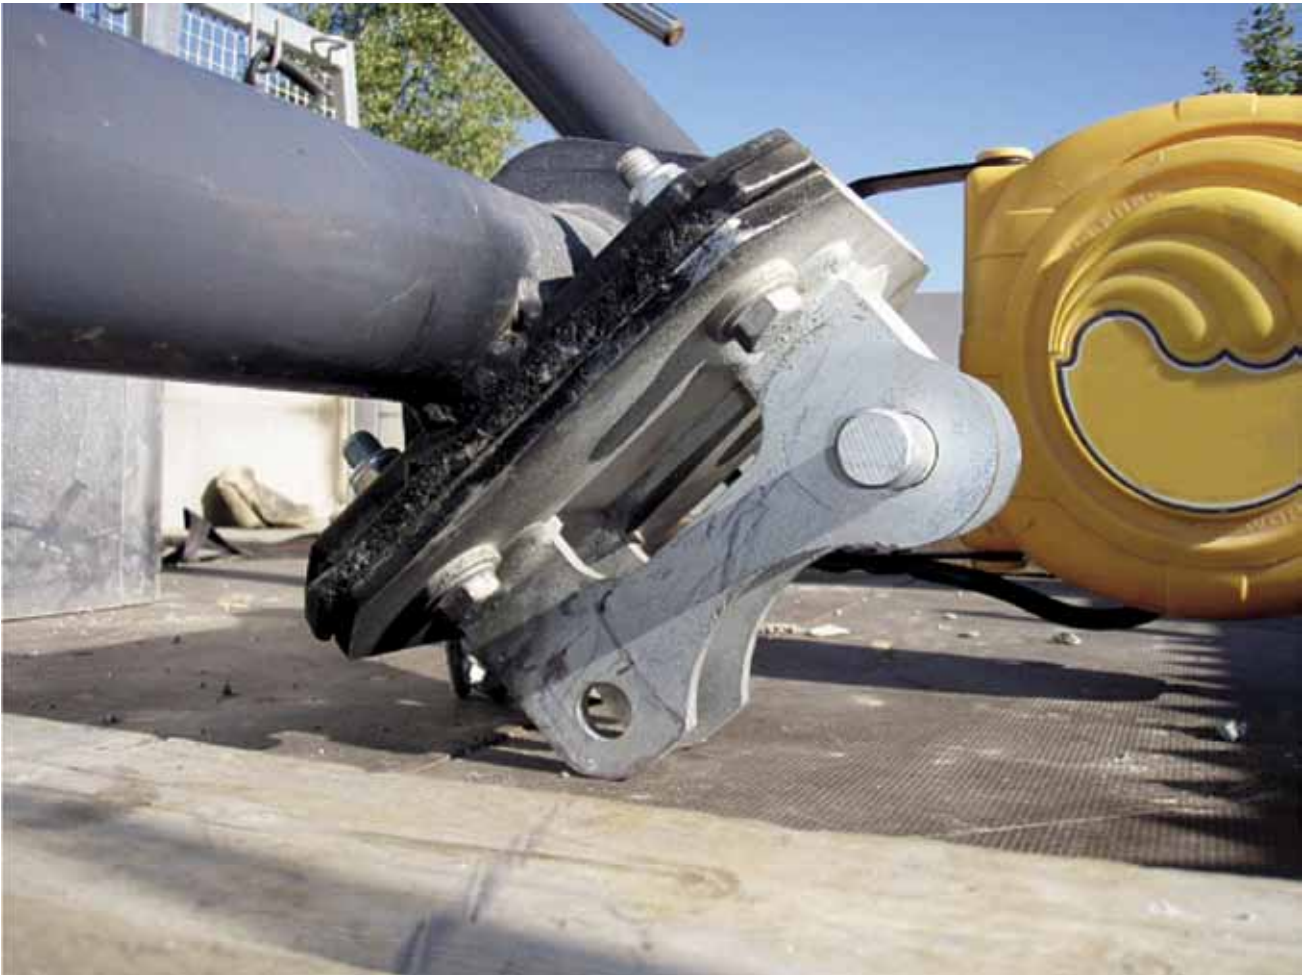
Kuva 3. Henkilönostimen korin mustaksi tummunut kiinnityslaippa tapaturman jälkeen.

Koko tapahtuman ajan muuntaja sai sammutuspiiskan kautta jännitteen yhdeltä vaiheelta. NN oli saanut sähköiskun muuntajan käämityksen kautta ja virta kulki metallisesta henkilönostokorista ajoneuvon tukijalkojen kautta maahan. Korin ja nostovarren välinen eristeosa oli palanut ja hiiltynyt (Kuva 2). Verkon maasulkusuojaus ei ilmeisesti suuren vikaimpedanssin vuoksi havainnut syntynyttä maasulkua. Syöttävä sähköasema oli rakennettu viisi vuotta aiemmin, ja suojaeristys oli koestettu edellisenä vuonna.
