TOT-RAPORTTI

15/06

Rakennusmies jäi kaivannon sortuneen reunan alle

TOT 15/06

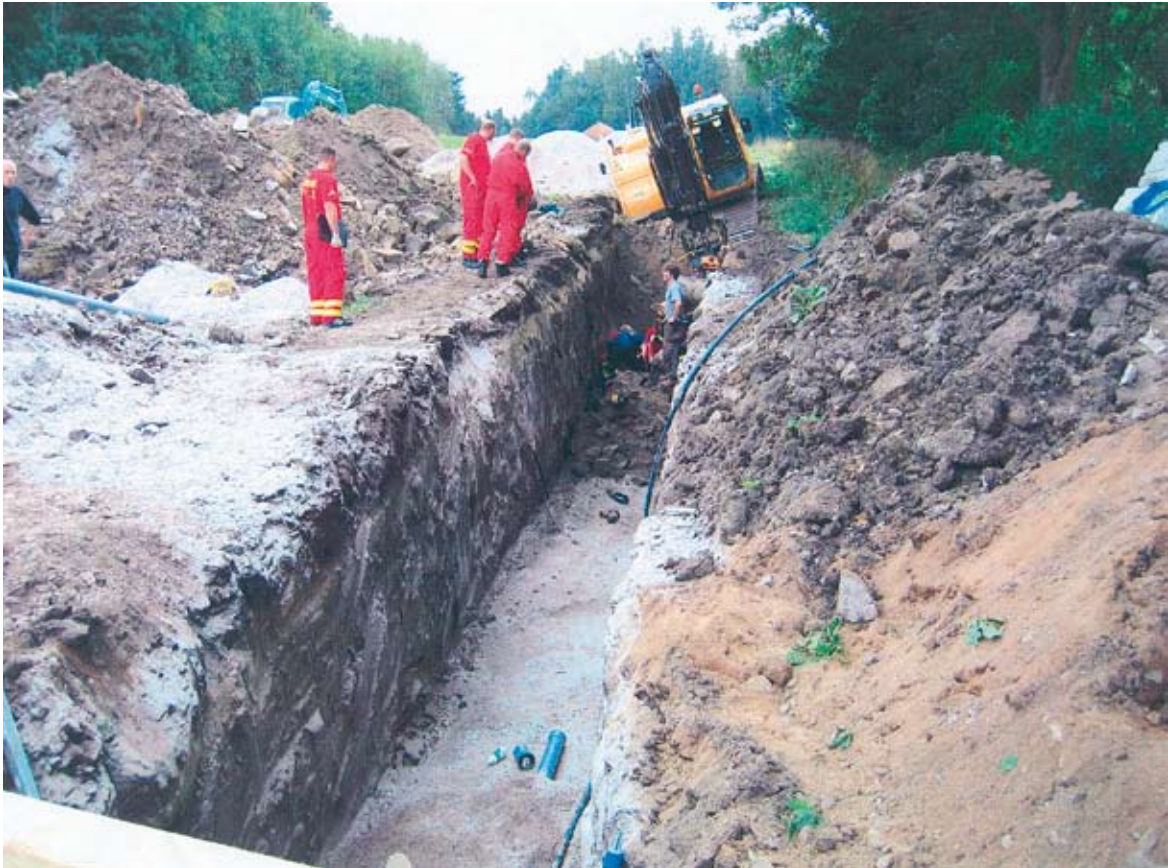
den. NN oli yrittänyt juosta pois sortuman alta, mutta noin 10 m pitkä, puolen metrin levyinen ja kaivannon syvyinen sortuma oli tavoittanut NN:n kaataen hänet alleen (Kuvat 1 ja 2).

Kaivantoa ei ollut millään tavalla tuettu ja/tai kevennetty kevennysleikkauksilla. Maaperä oli kuivaa savimaata, joka voi häiriinnyttyään helposti sortua.

Sortumaan myötävaikuttanut kaivannon pohjan tasauksen tiivistäminen tähän tilanteeseen käytetty ylisuuri tärylätkä (400 kg).

Kuva 1. Yleiskuva tapaturman jälkeen. NN:n pelastustyö on käynnissä. Kaivinkone kallistui pelastustyötavasta johtuen.

Työt, joissa työntekijöihin kohdistuu maansortuman alle hautautumisen vaara, tulee aina arvioida ja suunnitella kirjallisesti etukäteen, ennen työn aloitusta.

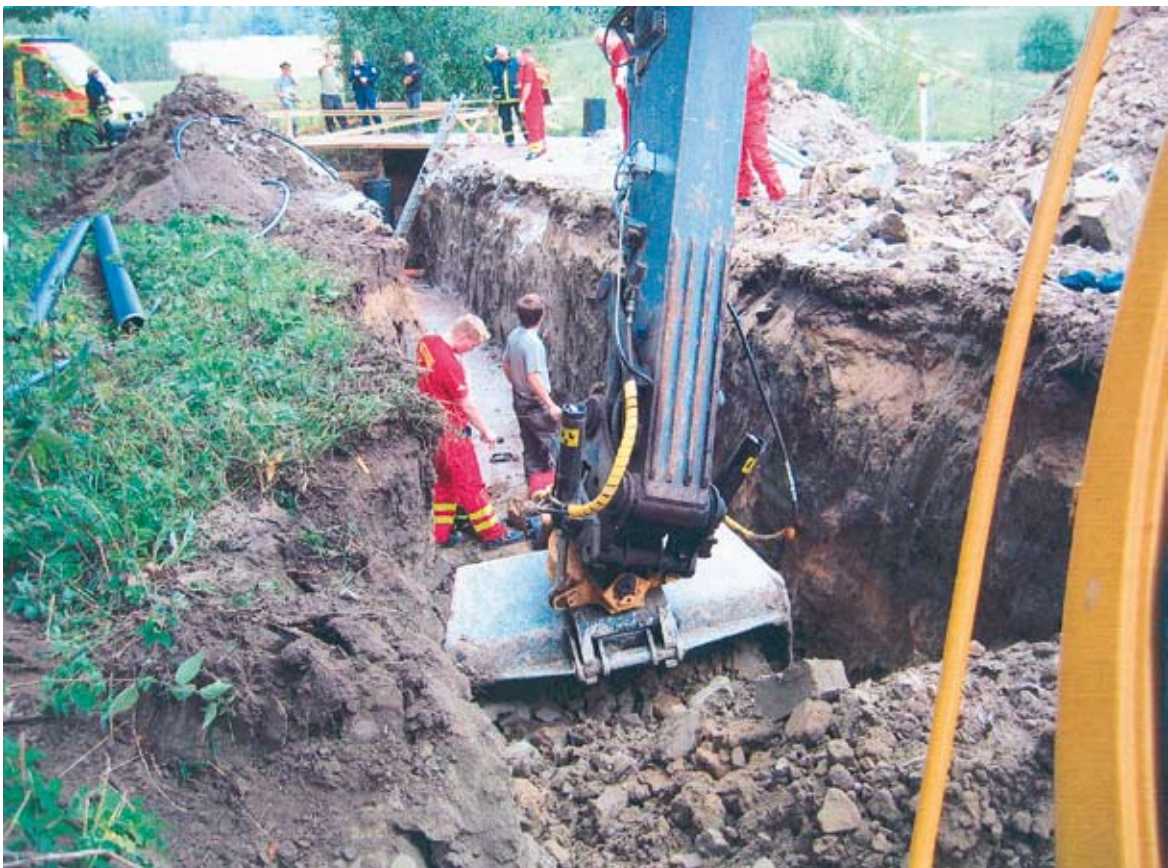
Kuva 2. Kuva tapaturman jälkeen. NN sijoittuu kaivinkoneen kauhan taakse.
