VAIHTOTYÖNJOHTAJA JÄI VAUNUN JA PÄÄTEPUSKURIN VÄLIIN

Vaihtotyönjohtaja NN (35-v.) oli irrottanut kaksi viimeistä vaunua kahdeksan vaunun letkasta, jonka jälkeen irrotetut vaunut olivat lähteneet liikkeelle. Ilmeisesti NN yritti estää niitä törmäämästä radan päässä olevaan puskuriin ja suistumasta radalta, kun hän jäi vaunun rakenteiden ja päätepuskurin väliin.

TOT 1/09

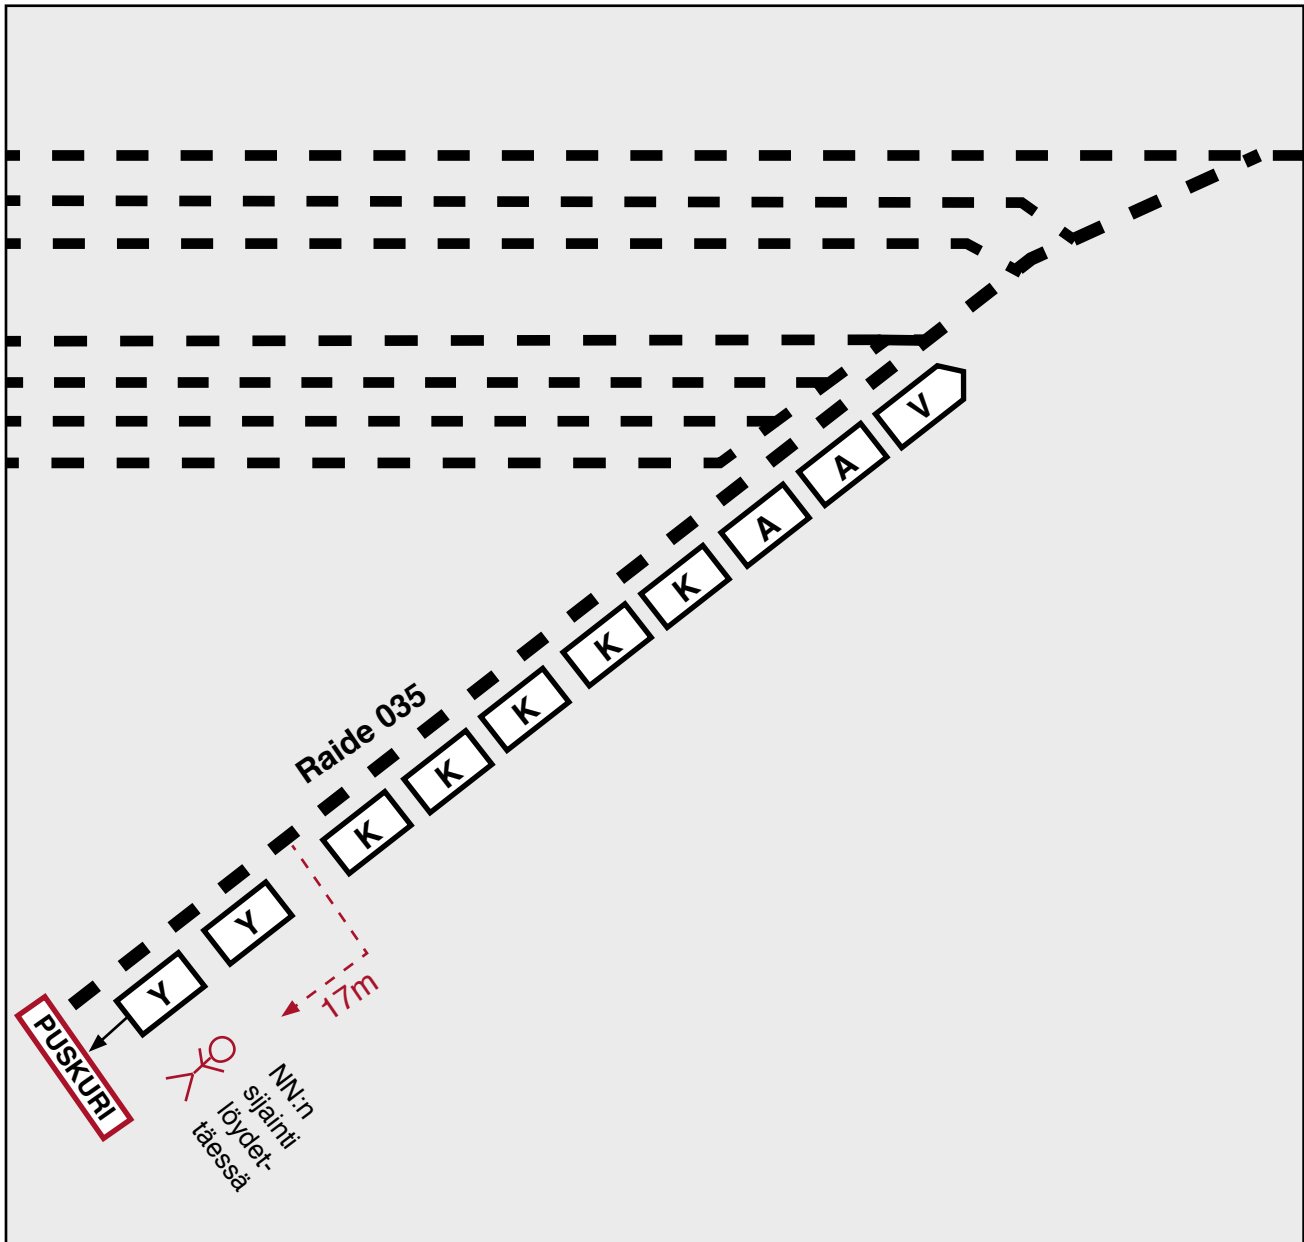
Kuva 1. Veturin (V) perässä raiteella 035 olivat lähinnä veturia kaksi alipainoista vaunua (A), ja niiden perässä kaikki neljä kelpavaa vaunua (K). NN jäi letkan perään irrottaakseen kaksi ylipainoista vaunua (Y) muusta letkasta. Huom!. Kuva ei ole mittakaavassa.

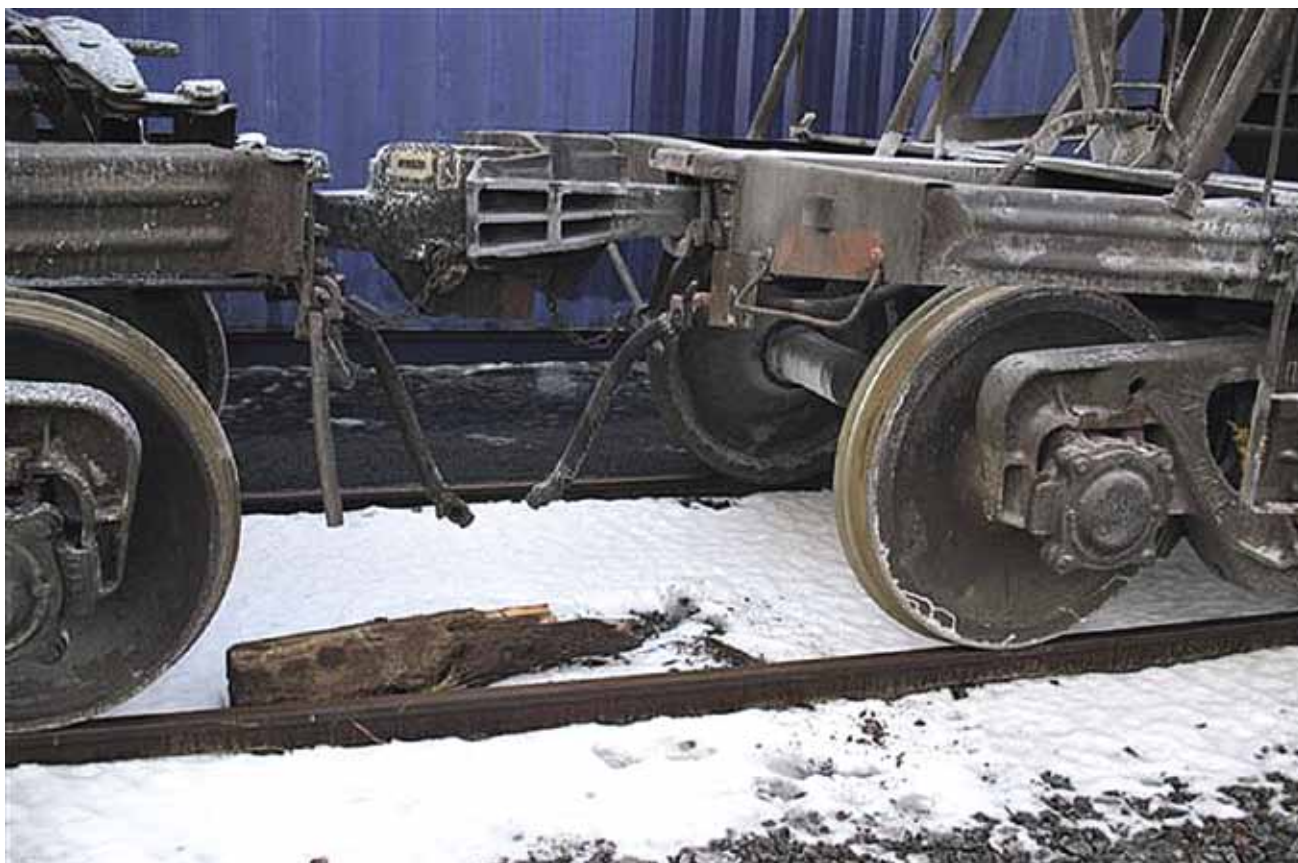
Kuva 2. Jälkien perusteella NN yritti ilmeisesti pysäyttää vaunujen liikkeen ja törmäyksen päätepuskuriin ensin heittämällä radan varressa olleita puukappaleita ja juurakoita kiskoille.

Jälkien perusteella NN yritti ilmeisesti pysäyttää vaunujen liikkeen ja törmäyksen päätepuskuriin ensin heittämällä radan varressa olleita puukappaleita ja juurakoita kiskoille. Vaunujen jatkaessa valumistaan todennäköisesti hyvin hitaasti kohti päätepuskuria NN meni niiden ja puskurin väliin mahdollisesti pyrkimyksensä avata jarruventtiilin hana, mikä olisi kytkenyt vaunun jarrut, mikäli järjestelmässä olisi ollut painetta. On myös mahdollista, että NN meni vaunun ja päätepuskurin väliin sulkeakseen hanan ja nopeuttaakseen siten seuraavaa työvaihetta.

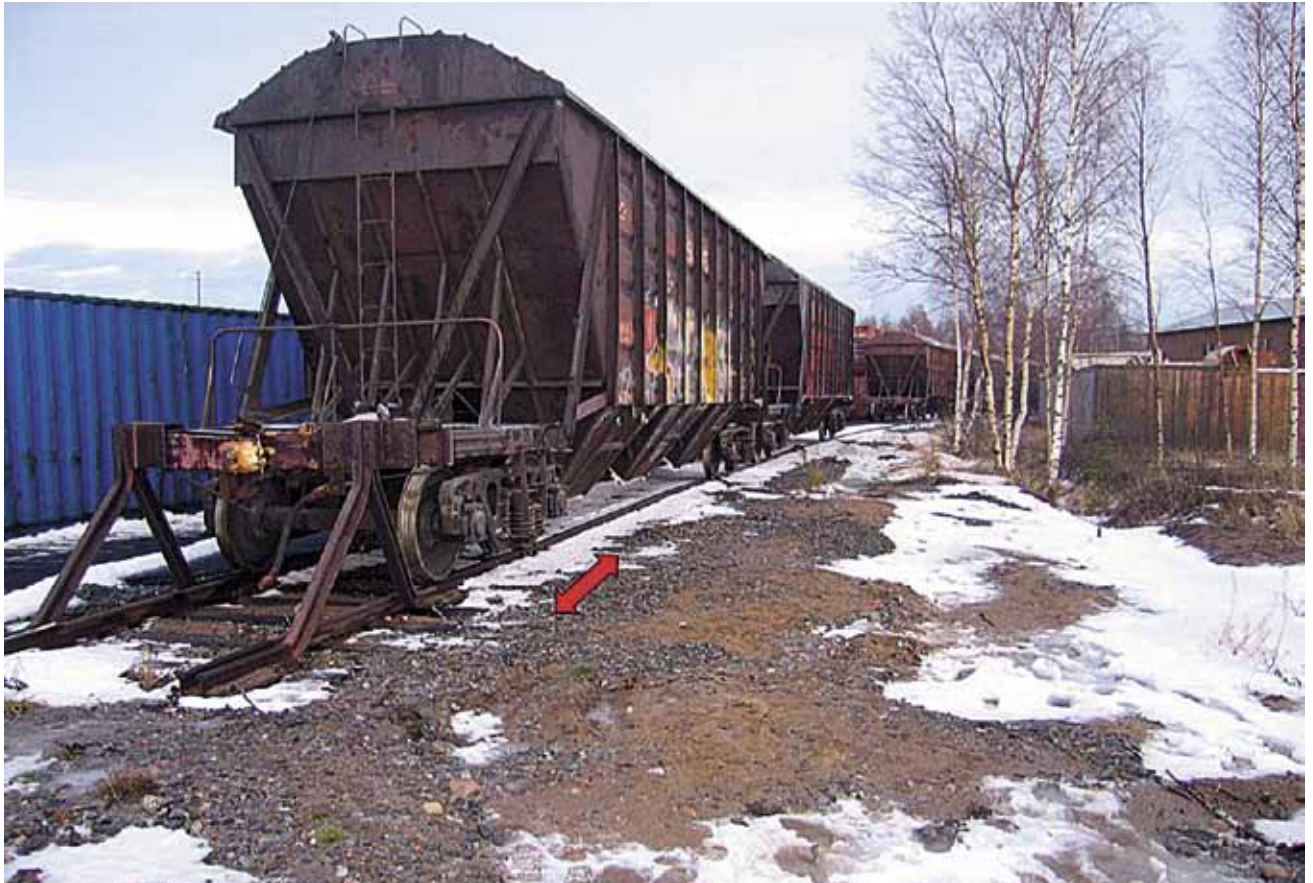
Junamies alkoi ihmetellä, kun vaihtotyönjohtaja NN:stä ei kuulunut mitään eikä hän vastannut radiopuhelimeen. Hän meni letkan perälle etsimään NN:ää yhdessä veturinkuljettajan kanssa, jolloin he näkivät NN:n makaavan viimeisen vaunun viimeisen telin kohdalla selällään, noin kahden metrin päässä vaunusta. Hän oli tajuton ja hengitti raskaasti. Miehet käänsivät NN:n kylkiasentoon. Paikalle oli jo tässä vaiheessa hälytetty pelastushenkilöstö, mutta mitään NN:n pelastamiseksi ei ollut enää tehtävissä.

Kuva 3. Junamiehen ja veturinkuljettajan tullessa paikalle NN makasi selällään maassa viimeisen vaunun viimeisen telin kohdalla, jalat n. kahden metrin etäisyydellä vaunusta (punainen nuoli).

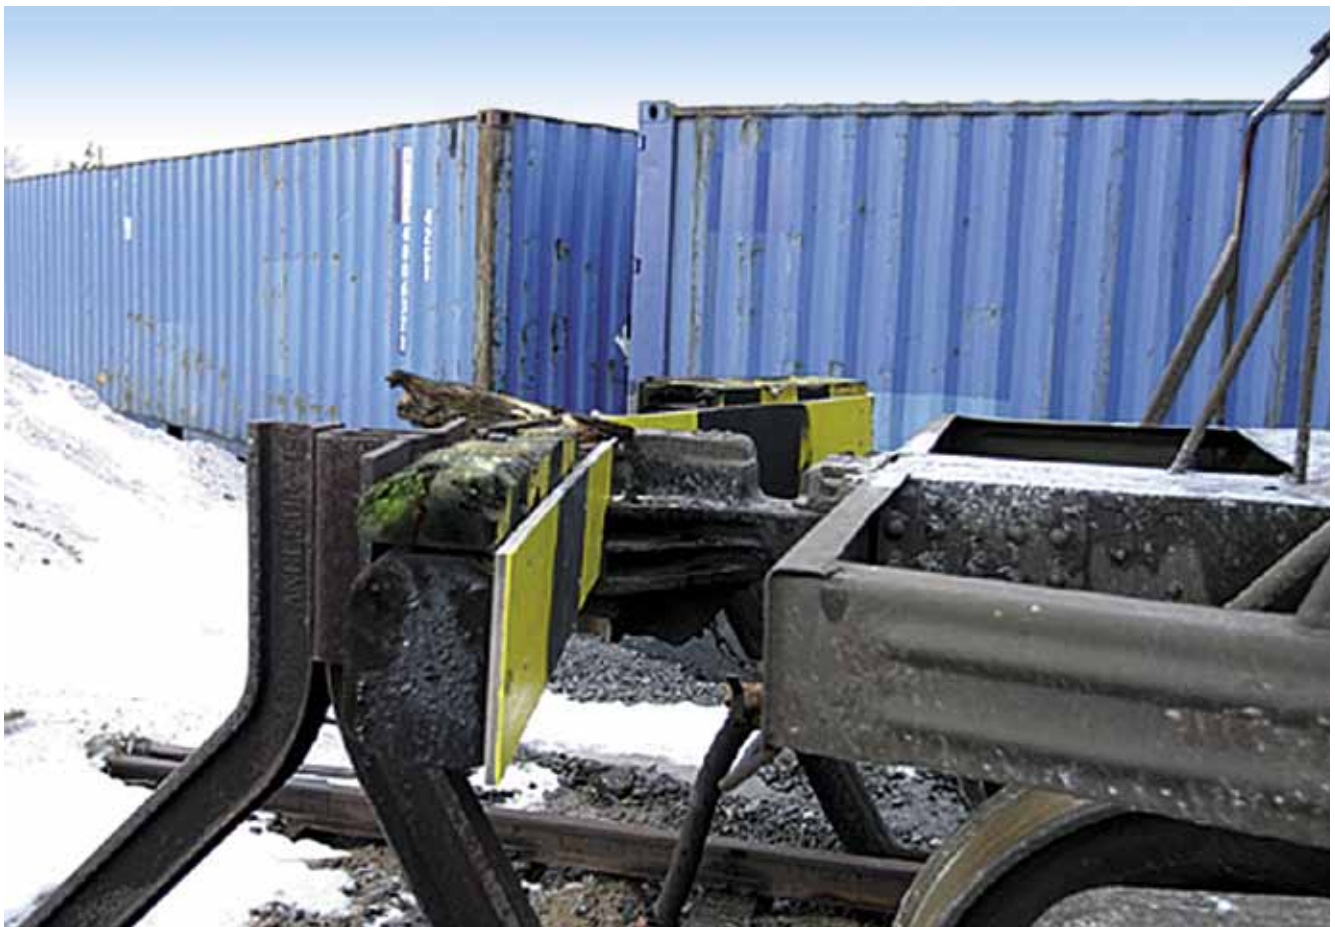
Raiteen päässä oli päätepuskuri, jonka lujuus ei riittänyt pysäyttämään kahden ylikuormassa olleen vatd –vaunun törmäystä rikkoutumatta. Törmäys puskuriin kylläkin pysäytti vaunujen liikkeen ennen kuin ne ajautuivat pois raiteilta. Ilmeisesti ratapihalla aiemmin sattuneen vahingon vuoksi NN piti kuitenkin mahdollisena myös sitä, että vaunut voivat ajautua pois raiteilta. Siten riittämätön päätepuskurin lujuus todennäköisesti vaikutti osaltaan NN:n riskikäyttäytymiseen: epäluottamus puskurin kykyyn torjua raiteilta suistuminen vaikutti mahdollisesti myös NN:n päätökseen mennä vaara-alueelle pysäyttääkseen vaunujen liikkeen.

Kuva 4. Raiteen päässä olleen päätepuskurin lujuus ei riittänyt pysäyttämään kahden ylikuormassa olleen vatd –vaunun törmäystä rikkoutumatta.

Umpiraiteiden päähän asennettavien päätepuskurien pitää kestää hitaasti liikkuvien vaunujen törmäykset rikkoutumatta ja pysäyttää vaunujen liike luotettavasti. Lisäksi umpiraiteilla pitäisi aina mahdollisuuksien mukaan käyttää ns. pohjakenkiä pysäyttämään vaunujen liike jo ennen puskuria.
