TOT-RAPORTTI

16/05

Lentokonemekaanikko puristui lentokoneen rahtiruuman luukun väliin

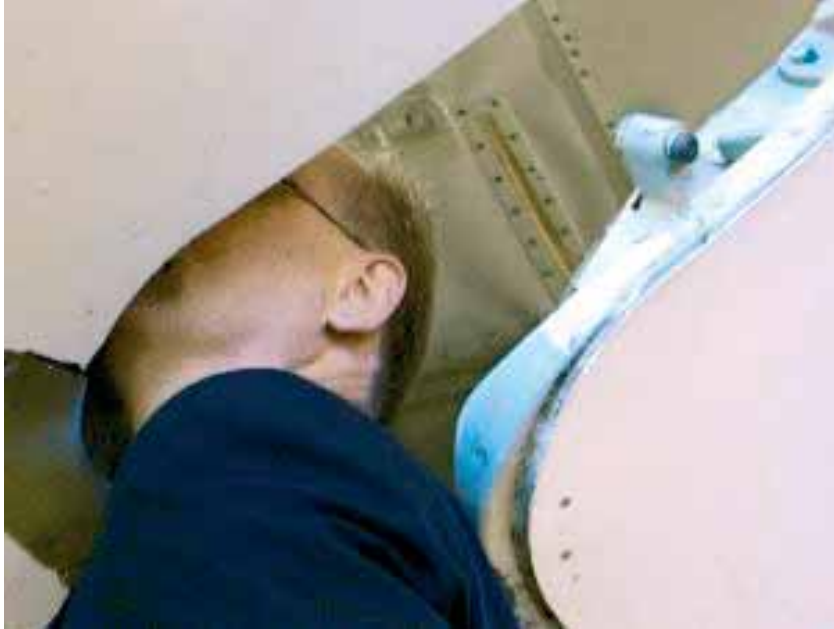
Rahtiruuman luukun sulkeutuessa NN oli jäänyt luukun ja lentokoneen rungon väliin siten, että hänen päänsä oli ohimon kohdalta luukun ja lentokoneen rungon välissä luukun vasemmassa alareunassa (kuva 1). Muu osa vartalosta oli koneen ulkopuolella.

Kuva 1. Lentokonemekaanikon pää jäi lentokoneen eturuuman luukun ja koneen rungon väliin aiheuttaen ruhjeita yläselkään oikealle puolelle, niskaan ja otsaan vasemmalle puolelle. Kuva on lavastettu.

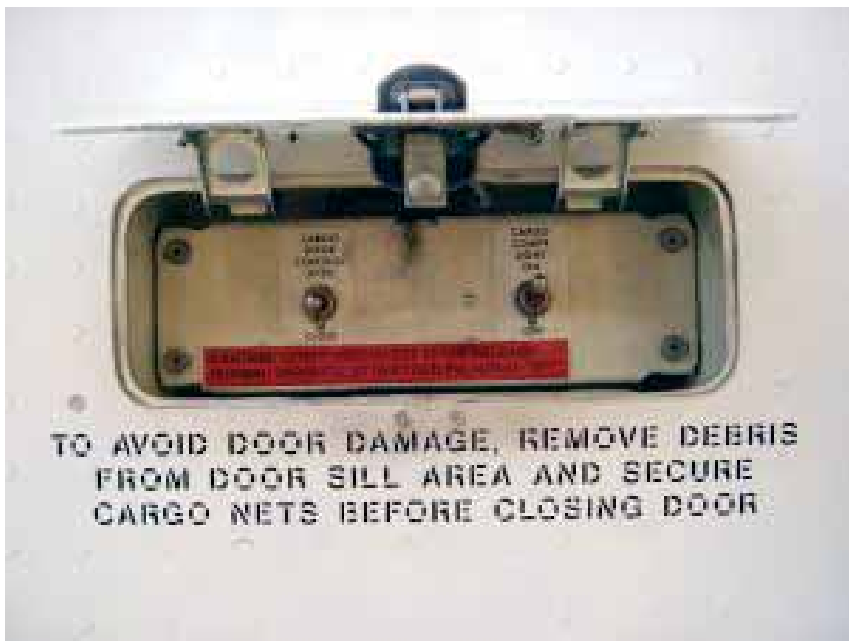
mestä, joka on rungossa suojapaneelin alla (kuva 2). Luukku liikuttaa vipumeکانismi, joka saa voiman sähkökäyttöiseltä ajomoottorilta. Luukun sulkeutuminen kestää ääriasennosta kiinniasentoon n. 25 sekuntia. Tämän jälkeen luukku lukitaan vielä erillisellä mekaanisella salvalla, jota käytetään oven ulkopinnassa sijaitsevasta käsikammesta.

VTT:n tekemissä tutkimuksissa todettiin, että kyseinen kytkintyyppi (pakkokäyttöinen) ei aina palaakaan ns. keskiasentoon, vaan voi jäädä sattumanvaraisesti myös toimintoasentoon esim. kosteuden, likaantumisen ja kulumisen seurauksena. Etenkin rahtiruuman luukun sulkemisen loppuvaiheessa tämä aiheuttaa vaaratilanteen, jos työmenetelmä on väärä.

NN oli sulkenut rahtiruuman luukkua ja vapauttaessaan käyttökylkimen se ei todennäköisesti palautunutkaan itsestään keskiasentoon, jolloin sulkuliike jatkui ja aiheutti vaarallisen tilanteen. Käyttökylkin voi myös vikaantua niin, että kylkin palautuu keskiasentoon, mutta ruuman luukun liike jatkuu.

Rahtiruoman luukun käyttökylkin ja sen tiivisteet olivat ilmeisesti likaantuneet ja kuluneet käytössä. Lisäksi kylkimen sisälle oli päässyt ehkä tiivistymään kosteutta lämpötilojen vaihteluista johtuen.

Kuva 2. Rahtiruoman luukkaa käytetään kytkimestä, joka on sijoitettu rahtiruoman luukun vasemmalle puolelle. Ajopaneelin kytkimien alapuolella tulee olla teksti, jossa varoitetaan kytkimen mahdollisesta viallisesta toiminnasta.

Kaikkien vastaavien lentokoneiden (Boeing 757) rahtiruoman luukkujen käyttökytkimet on tarkastettava. Jos viallisia kytkimiä löytyy, ne on vaihdettava tai korjattava välittömästi. Käyttökytkimen viallisesta toiminnasta on tehtävä MDR (Malfunction or Defect Report), jotta kaikki Boeing 757-operaattorit saisivat tiedon kyseisestä vaaran aiheuttajasta.

Kaikkien rahtiruoman luukkujen käyttökytkimiin on lisättävä varoitustarra, jossa kehoitetaan varmistamaan kytkimen palautuminen keski-asentoon.

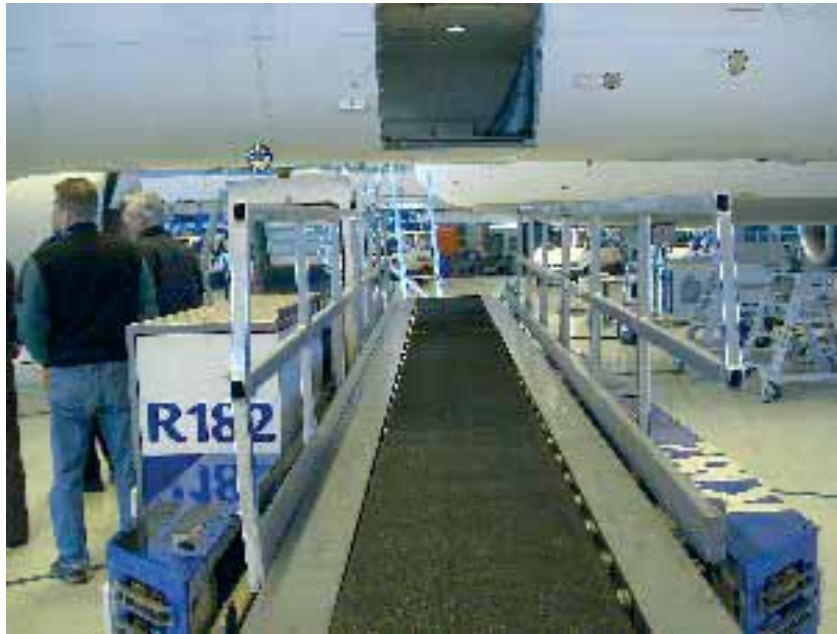
Yritys A:n työntekijät, kuten NN:kin tapaturmahetkellä, käyttivät kulkuteinä usein rahtiruuman luukun eteen jätettyä hihnakuormainta heille määrättyissä työtehtävissä (kuva 3). NN:llä ei ollut hihnakuormaimen käyttö- ja siirto-oikeutta, vaan niitä saivat siirtää vain Yritys B:n nimetyt työntekijät. Hihnakuormainta käyttivät myös Yritys C:n työntekijät.

Lentokoneen rahtiruuman eteen oli jätetty siirrettävä hihnakuormain. NN käytti sitä kulkutienään lastiruumaan sekä myös työskentelyalustanaan sulkiessaan lastiruuman. Yritys B:n työntekijät olivat siirtäneet sen tähän paikkaan, odotamaan Yritys C:n toimesta tehtävää kuormausta. Kun Yritys C:n työntekijät olivat tehneet kuormauksen, he poistuivat ja jättivät hihnakuormaimen paikoilleen.

Kuva 3. Kuvassa hihnakuormain on rahtiruuman luukun kohdalla.

Työmenetelmä on ohjeistettava siten, että hihnanakuormainta ei jätetä paikalleen odottamaan ateria- yms. palveluja tuottavan Yritys C:n toimintaa, vaan se poistetaan rahtiruoman luukun läheisyydestä heti Yritys B:n toimesta kuormauksen jälkeen. Tämä mahdollistaa huoltotyötä tekevän Yritys A:n oman ohjeistuksen mukaisen ja turvallisen työn tekemisen esim. leveiltä ja vakailta A-tikkailta tai siirrettäviltä työtasoilta.

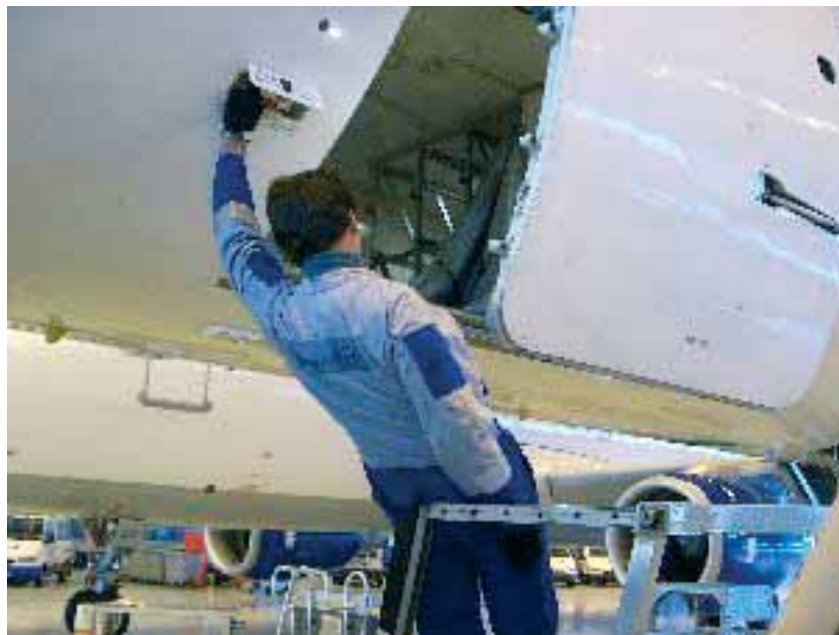
keen sisäpuolella ja myös hankalassa työasennossa. Kun rahtiruuman luukku olisi ollut lähes kiinniasennossa, NN olisi ilmeisesti tullut rahtiruuman luukun ja koneen välistä pois tai yrittänyt vain väistää sitä kurkottamalla sivusuuntaan ja sulkenut luukun (kuva 4) ja lopuksi ruuman luukun kahvasta.

NN ulottui melko hyvin rahtiruuman eteen jätetyltä hihnakuormaimelta ruuman luukun käyttökylkimelle. Hihnakuormaimen asema luukkuun nähden, kuormaimen leveys ja sivukaiteet yhdessä aiheuttivat NN:lle kuitenkin huonon työasennon ja mahdollistivat myös vaara-alueella työskentelyn.

Kuva 4. Ruuman luukku suljetaan hihnakuormaimella seisten vaarallisessa työasennossa.

Rahtiruoman luukun käyttöä koskeva ohjeistus on laadittava siten, ettei kukaan työntekijä rahtiruoman luukkaa käyttäessään joudu rahtiruoman luukun liikkumisen vaara-alueelle.
