TOT-RAPORTTI

13/05

Porari puristui ohjauspaneelin ja kallioseinämän väliin

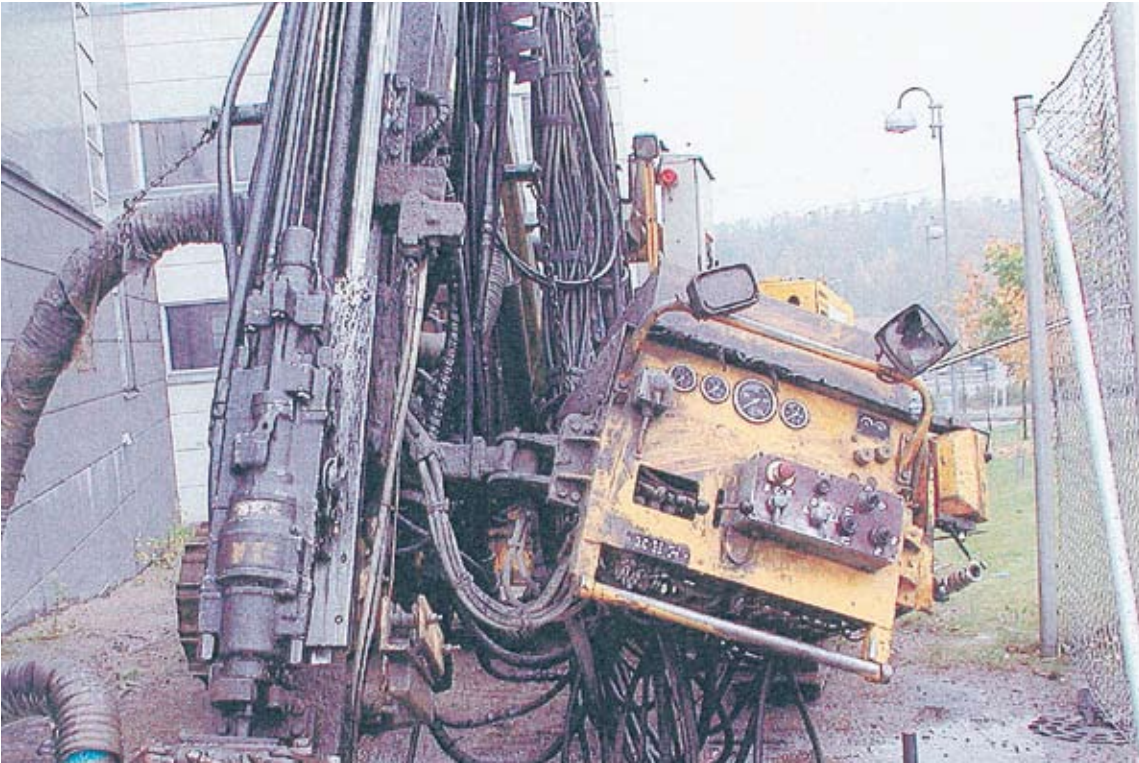
NN oli ollut poravaunun puomijärjestelmää käyttäessään koneen etummaisen käyttöpaneelin ja kalliorintauksen välissä. Tällöin NN oli jäänyt puristuksiin kallion ja ohjauspaneelin väliin. NN:n oikea käsi oli jäänyt sisempää puomia ohjaavaa käyttövipua vasten: NN oli ollut nostamassa puomia, jolloin myös ohjauspaneeli liikkui (kuvat 1 ja 2).

Poravaunun asema oli sellainen, että kalliorintauksen viereisiä reikiä porattaessa porarin on pitänyt mennä ohjauspaneelia käyttäessään sen ja kalliorintauksen ahtaaseen väliin. Myöskään ohjauspaneeli ei ollut ilman työvälineitä käännettävissä tätä tilannetta ajatellen edullisempaan asentoon.

Kuva 1. Vastaava poravaunu, ohjauspaneeli.

Poravaunujen puomijärjestelmää ja siihen liittyvän ohjauspaneelin kiinnitystä tulee kehittää siten, että ahtaissa paikoissa porattaessa ohjauspaneeli on käännettävissä ilman työvälineitä sellaiseen asentoon, että poraaja voi työskennellä turvallisesti.

Kalliorintauksen vieressä olevia reikiä porattaessa poravaunu on ajettava sellaiseen asemaan, että puomijärjestelmää voi käyttää ohjauspaneelista niin, ettei käyttäjän tarvitse olla rintausten ja puomiston välissä.

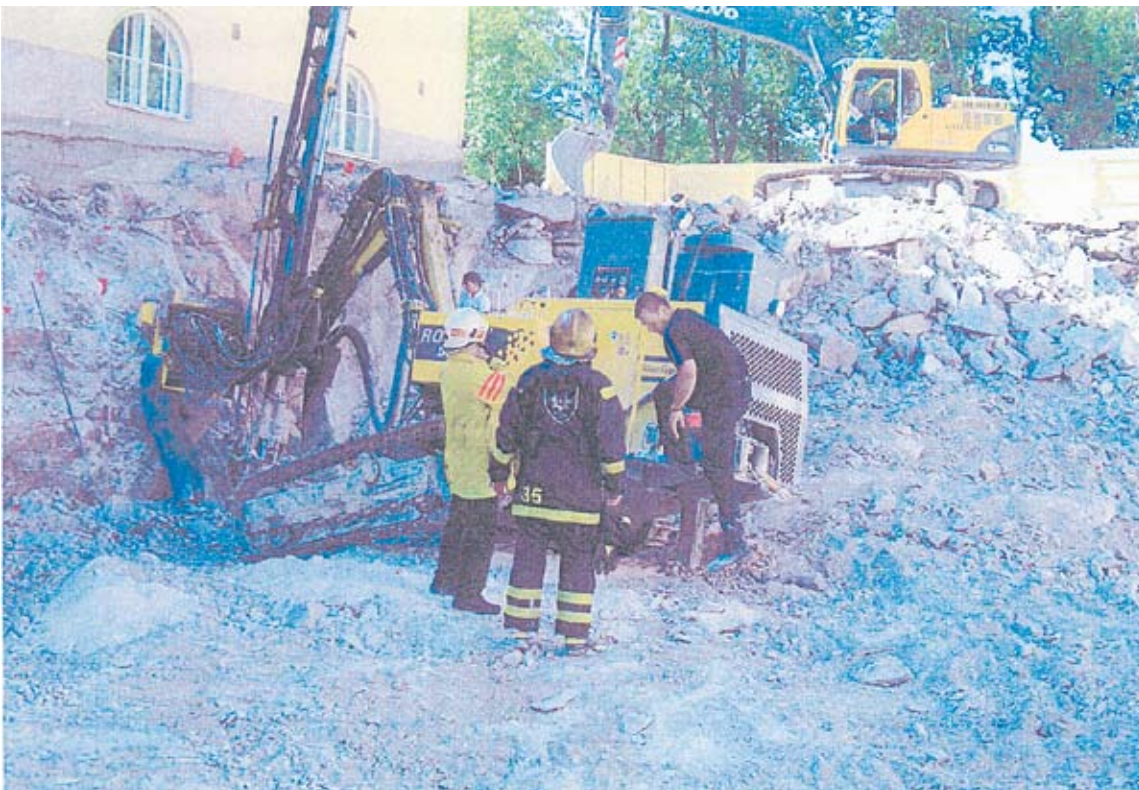
Puomin nostoliike oli pysähtynyt vasta sitten, kun käyttövivun muovinen rakenneosa oli siihen kohdistuneen vetojännityksen vaikutuksesta murtunut ja hydrauliventtiilin kara samalla palautunut 0-asentoon. Tapauksella ei ole silminnäkijöitä.

Ohjauspaneeli ja kallion seinämä muodosti kiilamaisen välin. Heti kun paneeli liikahti sisemmän puomin noston yhteydessä, NN puristui kiinni eikä pystynyt liikkeen jatkuessa pelastautumaan.

Kuva 2. NN puristui ohjauspaneelin ja kuvan vasemmassa reunassa olevan kallioseinämän väliin.
