TOT-RAPORTTI

TOT 24/06

Matkustaja-aluksen konekorjausmies sai päälleen kuumaa höyryä ja vettä irrottaessaan höyryputken paljetta.

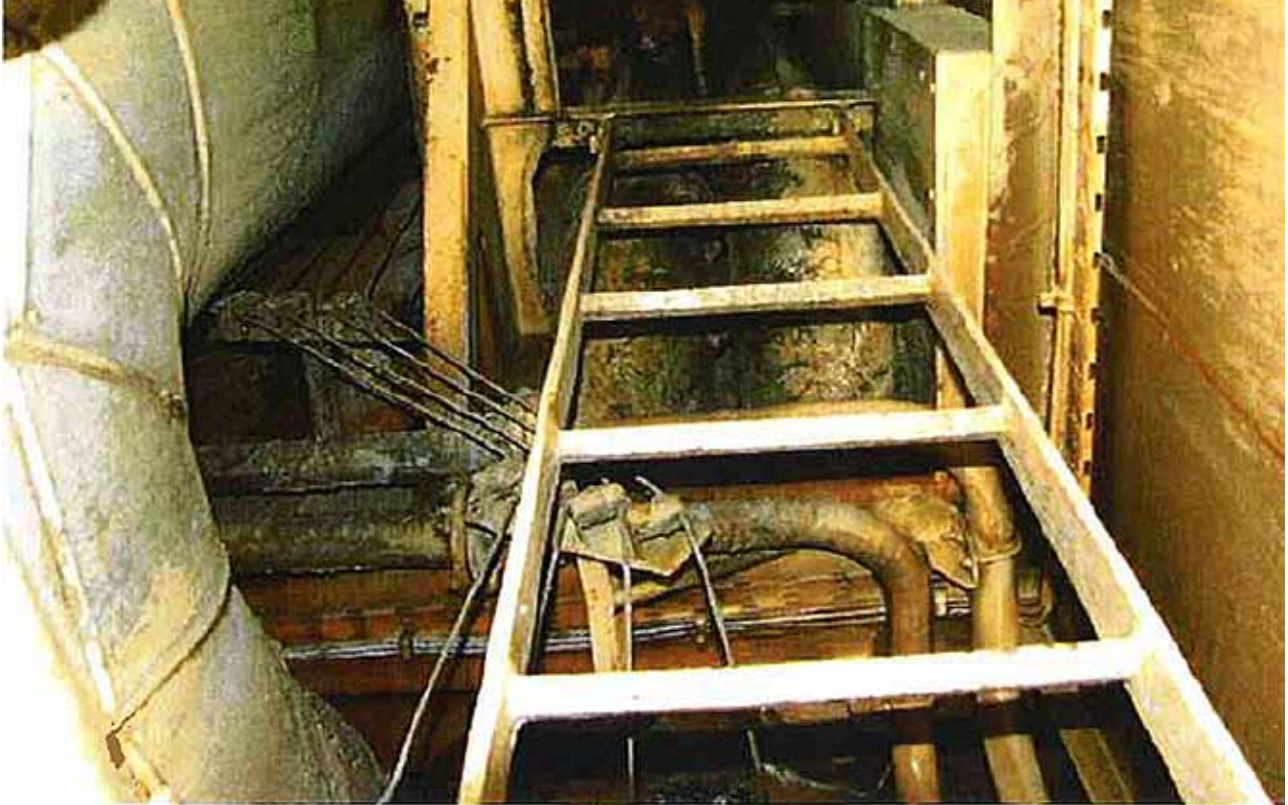
Edellisenä päivänä aluksen lähdettyä satamasta A aluksen konekorjausmies NN havaitsi, että korsteeniluukusta tippuu vettä konehuoneen lattialle. NN ja konemies MM ryhtyivät selvittämään vuodon kohtaa. MM ilmoitti vuodosta myös vuorossa olleelle vahtikonemestari RR:lle, joka sulki veden syötön pakokaasukattilaan 1. Tällöin myös syöttö höyryputkeen 1&4 loppui. Miehet havaitsivat, että toimenpiteen myötä myös vuoto konehuoneen lattialle loppui. Siten oli syytä epäillä, että vuoto oli putkessa 1&4.

Kuva 1. Aluksen lähdettyä satamasta A aluksen konekorjausmies NN havaitsi, että korsteeniluukusta tippuu vettä konehuoneen lattialle. Näkymä konehuoneesta korsteeniin.

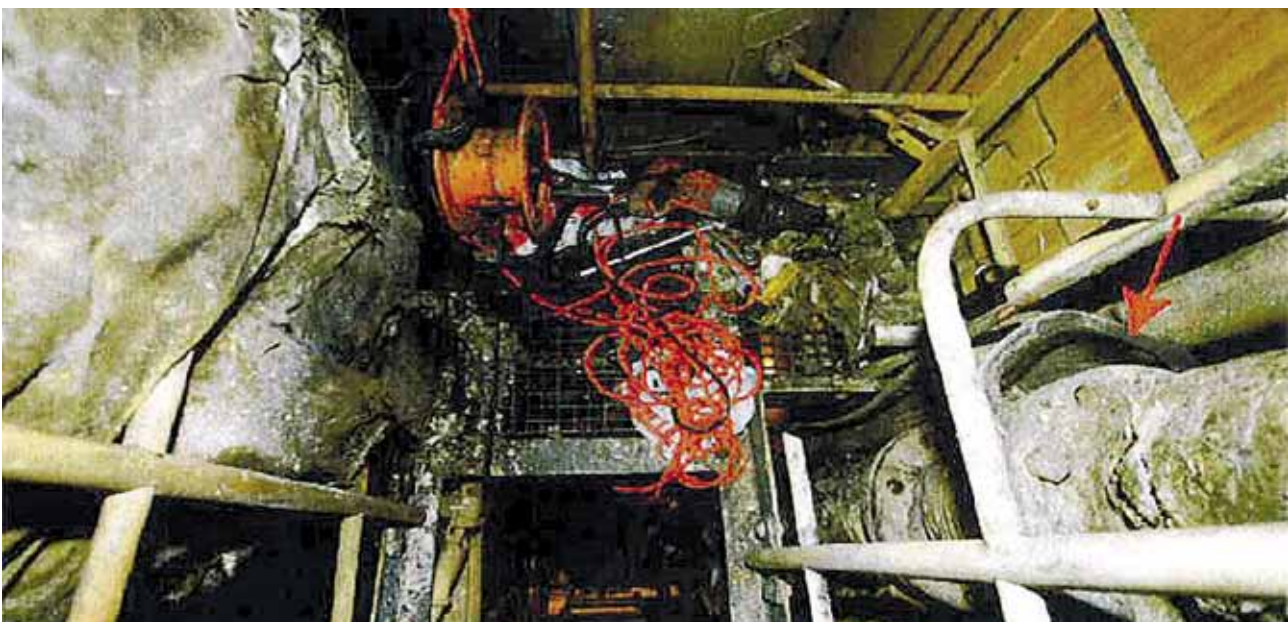
Samalla alettiin etsiä NN:ää. Konemies ZZ näki hänet korsteenikuilussa, mutta hän vaikutti elottomalta. NN ennätti irrottaa 12 kpl palkeen 16:sta pultista, kun putkessa ollut kuuma vesi ja vesihöyry alkoi suihkuta päin NN:ää. Pelastustoimet aloitettiin välittömästi. NN saatiin pois kuilusta n. 30 minuutissa. Mitään ei ollut kuitenkaan enää tässä vaiheessa tehtävissä, vaan NN todettiin kuolleeksi.

Virheellisen arvion takia päätettiin sulkea 1&4-putki, ja todellisuudessa viallinen 2&3-putki jätettiin auki. Se myös aukaistiin jälleen lähdeettäessä satamasta B. NN ja LL havaitsivat vahingoittuneen palkeen, mutta eivät tiedostaneet, että kyseessä on 2&3-putki. NN alkoi siis irrottaa paljetta putkesta, johon alkoi virrata kuumaa vettä ja höyryä pakokaasukattiloista 2 ja 3 hyvin pian koneiden käynnistyksen jälkeen. Hän ennätti irrottaa palkeen 16:sta pultista 12. Palje oli siis lähes täysin irrotettu, minkä johdosta myös vuoto oli hyvin voimakasta.

Kuva 2. Kuva onnettomuuspaikalta. NN ennätti irrottaa 12 kpl palkeen 16:sta pultista, kun putkessa ollut kuuma vesi ja vesihöyry alkoi suihkuta päin NN:ää. Punainen nuoli osoittaa paljetta, jota NN oli irrottamassa.

Työnantajan on aina arvioitava työhön liittyvät vaarat ja suunniteltava käytettävät työmenetelmät ottaen huomioon vaarojen arvioinnin tulokset. Toistuvien, rutiininomaisten työtehtävien lisäksi on tärkeää, että myös poikkeukselliset työt suunnitellaan huolellisesti ennen niiden aloittamista. Eriyisen tärkeää on suunnitella ja ohjeistaa turvallisuuden varmistavat toimintatavat sellaisten tilanteiden ja töiden osalta, joista voi aiheutua vaaraa työntekijöille tai muille ihmisille. Korsteenissa tehtävät työt ja niihin liittyvät toimintatavat olisi suunniteltava tarkasti jo etukäteen ja kieltää korsteenissa työskentely koneiden käydessä, ellei se ole täysin välttämätöntä esimerkiksi muiden vaaratilanteiden ehkäisemiseksi. Mikäli korsteenissa on joskus käytännössä pakko työskennellä myös koneiden käydessä, pitää aluksella olla selkeä suunnitelma tällaisten tilanteiden varalle.

mahdollistavat merkinnät. Erytisen tärkeää tämä on silloin, kun puuttuva tai harhaanjohtava merkintä voi aiheuttaa vaaraa työntekijöille tai muille ihmisille. Tässä tapauksessa vahingolta olisi mahdollisesti vältytty, mikäli korsteenissa olevien putkissa olisi ollut selkeät merkinnät, mitkä kattilat ne yhdistävät toisiinsa.

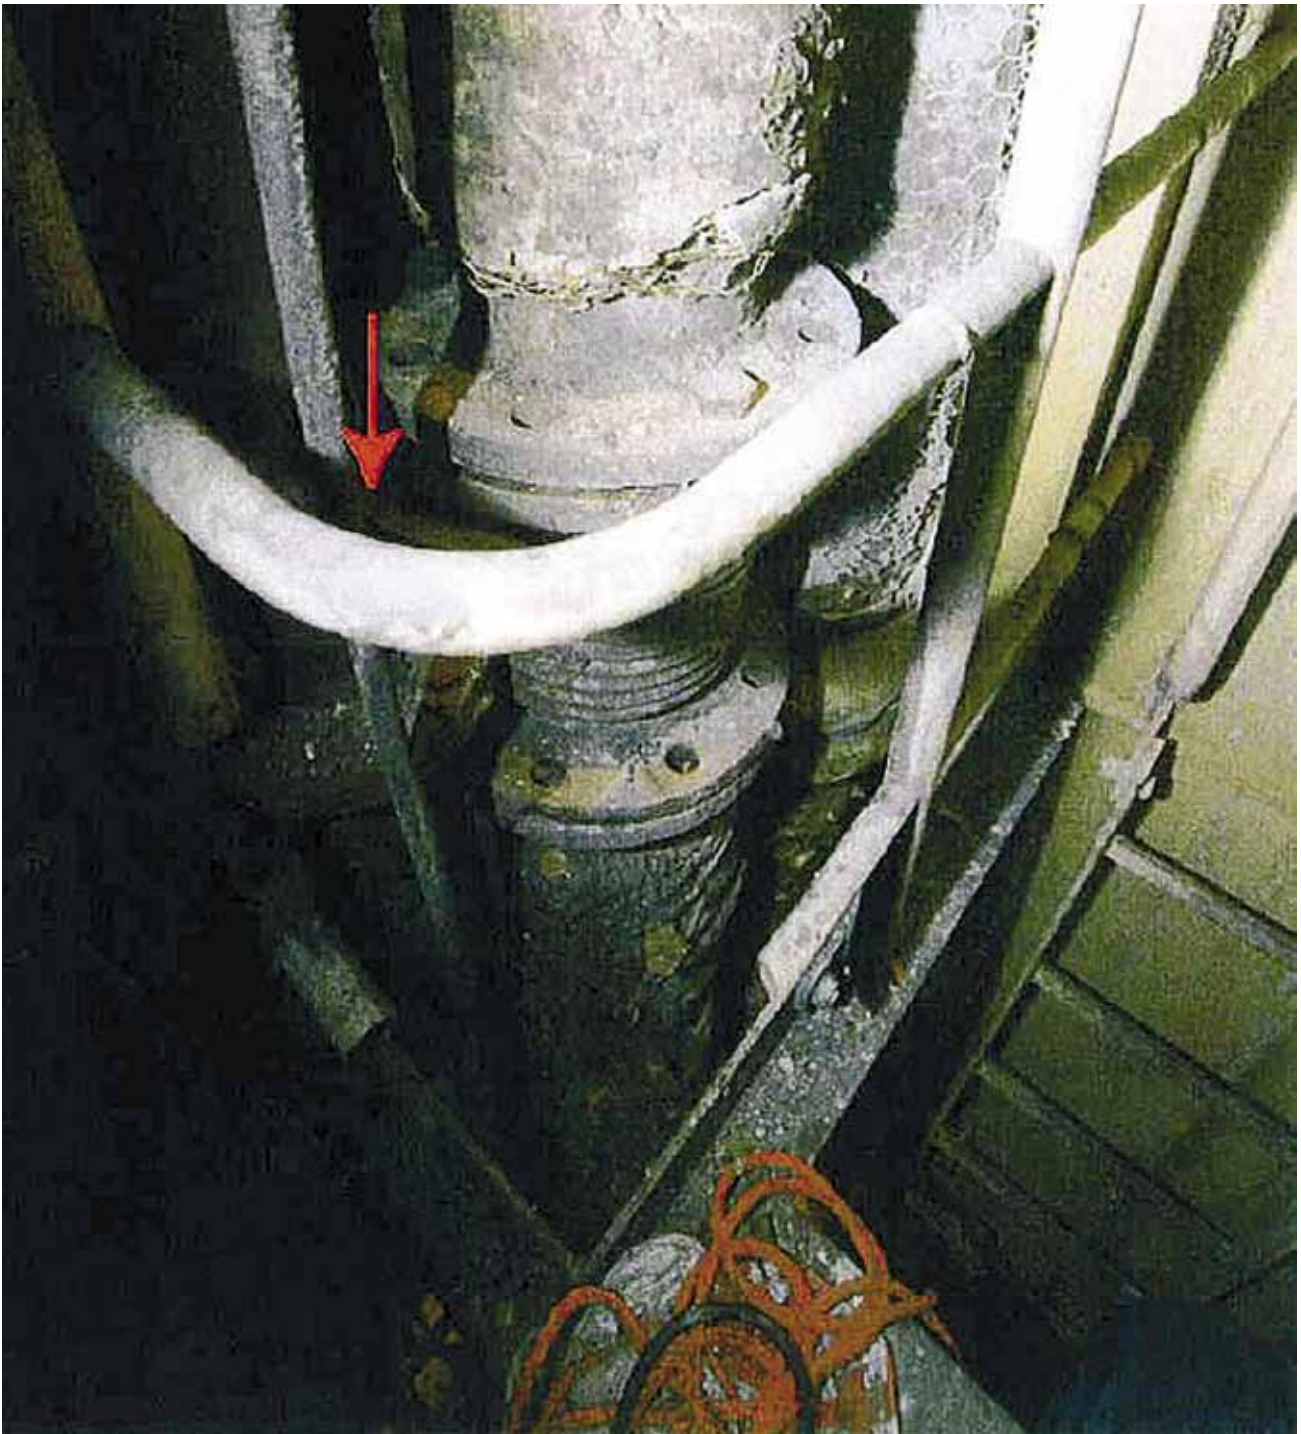
Kuva 3. Irrotettava palje sivusta kuvattuna.

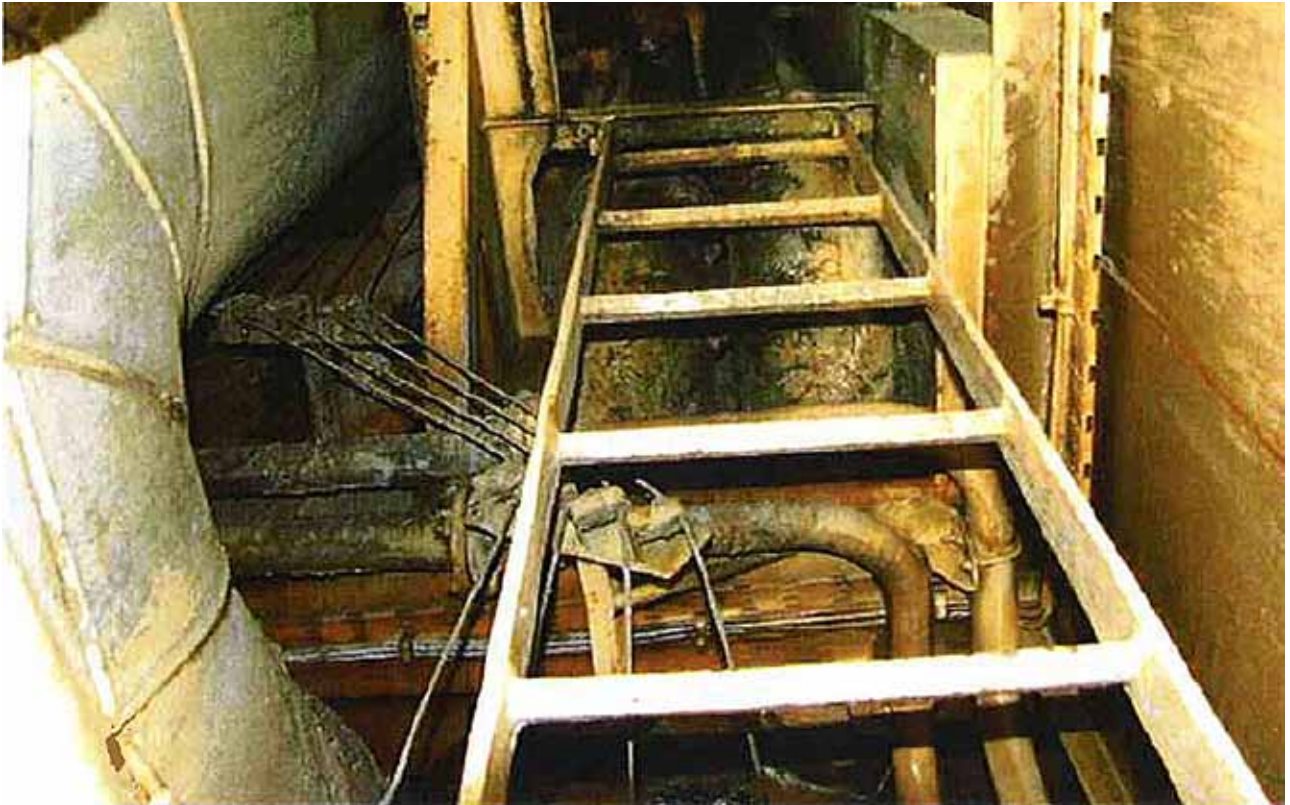
Då fartyget föregående dag lämnat hamnen A märkte maskinreparatör NN att det droppade vatten från skorstensskaktet ner på maskinrumsdurken. NN och motorman MM började undersöka orsaken till läckaget och lokalisera detta. MM informerade även vakthavande vaktmaskinmästare RR om läckaget, som stängde av vattentillförseln till avgaspanna 1. Härmed stoppades också ångtillförseln till linjerna 1 och 4. Männerna noterade också att pga detta så avtog också läckaget från skaktet till maskinrumsdurken. Därmed misstänkte man att läckaget härledde sig till linjerna 1 och 4.

Bild 1. Utsikt från maskinrum till skorstensskaktet. Då fartyget föregående dag lämnat hamnen A märkte maskinreparatör NN att det droppade vatten från skorstensskaktet ner på maskinrumsdurken.

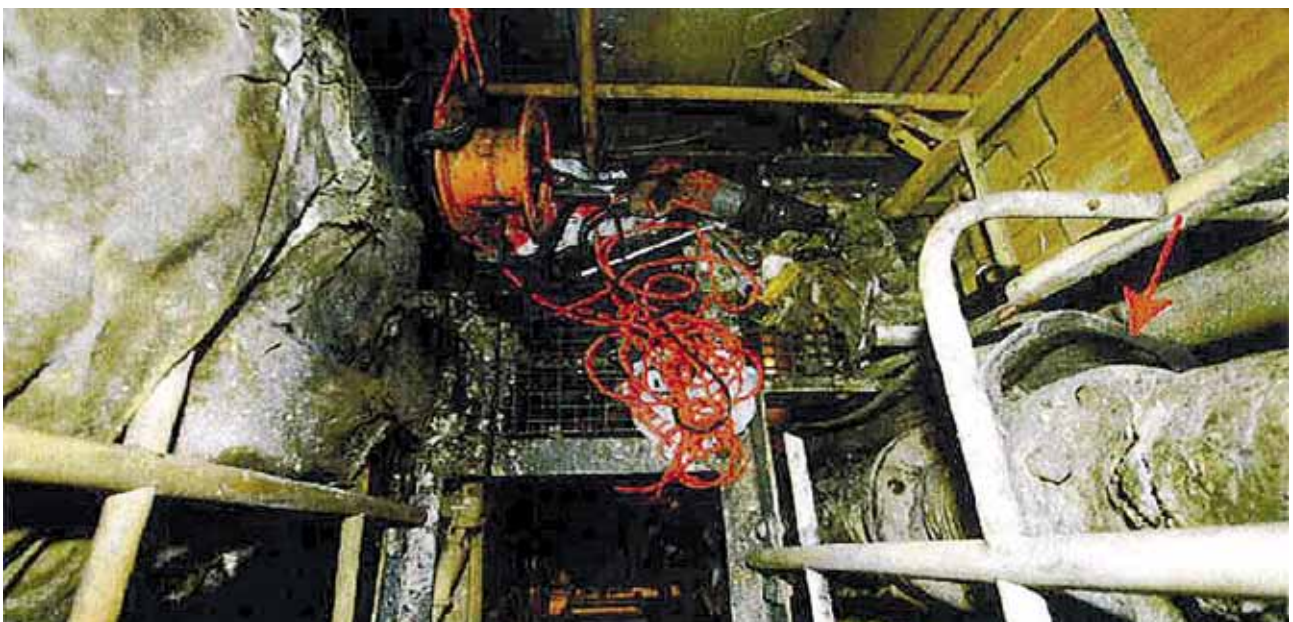
Samtidigt började man leta efter NN. Motorman ZZ såg honom i skorstensskaktet, men han verkade livlös. NN hann lösgöra 12 st av kompensators 16 bultar, då hett vatten och het ånga började strömma ur röret emot NN. Räddningsoperationen inleddes omedelbart. Man fick bort NN ur skorstensskaktet inom c. 30 min. Inget kunde dock mera göras i detta skede, utan man konstaterade att NN var död.

På grund av en felbedömning beslöt man att stänga av linje 1&4, och i verkligheten lämnades linje 2&3 öppen. Denna linje öppnades även åter efter avgång från hamn B. NN och LL upptäckte den skadade kompensatorn, men uppmärksammade inte, att det var fråga om linje 2&3. NN inledde alltså demonteringen av kompensatorn från linjen, till vilken började strömma hett vatten och het ånga från avgaspannorna 2 och 3, mycket snart efter att huvudmotorerna startats. Han hann med att lossa 12 av kompensatorflänsens 16 bultar. Kompensatorn var alltså nästan helt lösgjord, varför också läckaget var mycket häftigt

Bild 2. Foto av olycksplatsen. NN hann lösgöra 12 st av kompensators (den röda pilen) 16 bultar, då hett vatten och het ånga började strömma ur röret emot NN.

Arbetsgivaren bör alltid uppskatta de risker som härleder sig till arbetet och planera de arbetsmetoder som används utgående från riskbedömningens resultat. Utöver planering av upprepade rutinartade arbetsuppgifter är det viktigt, att även mer sällsynta jobb planeras noggrant före de påbörjas. Av speciell vikt är att planera och ge anvisningar gällande rutiner för att garantera säkerheten för situationer och arbetsskeden som kan orsaka fara för arbetstagaren och andra människor. Rutiner som gäller arbeten som utförs i skorstenen skall planeras noggrant redan på förhand och utfärdas förbud mot att utföra arbeten i skorstenen då motorerna är igång, om det inte är ytterst nödvändigt för att förhindra andra farosituationer. I fall om man i praktiken någon gång är tvungen att utföra arbeten i skorstenen då motorerna är igång, skall det finnas en klar plan för hur dessa arbeten utförs ombord på fartyget.

ningar för att trygga en säker verksamhet. Detta är speciellt viktigt då en saknad eller vilseledande utmärkning kan utgöra fara för arbetstarna eller andra människor. I detta fall kunde man kanske undvikit olyckan om ånglinjerna i skorstenen hade varit tydligt utmärkta, till vilka pannor de är anslutna.

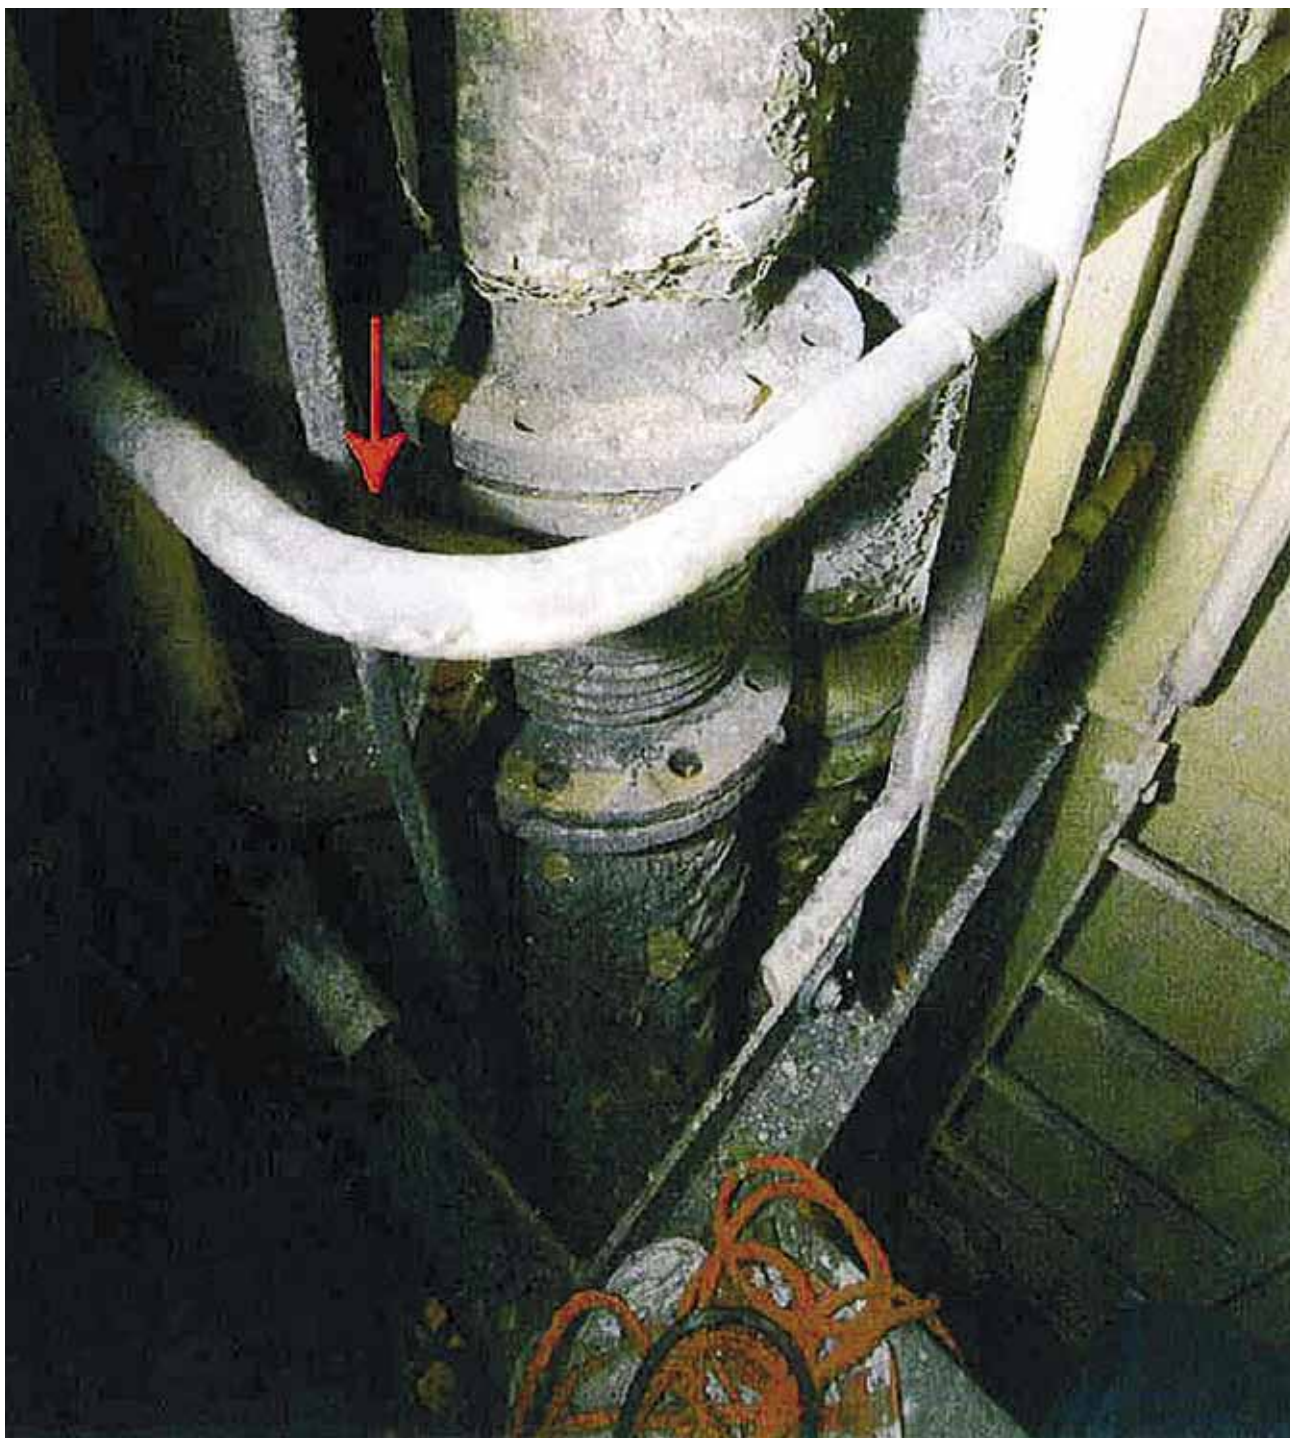
Bild 3. Kompensatorn beskrivs på sidan.
