Työpaikkaonnettomuuksien tutkinta (TOT)

3/98

Maarakennus

SALAOJAPUTKEN ASENTAMINEN KAIVANTOON

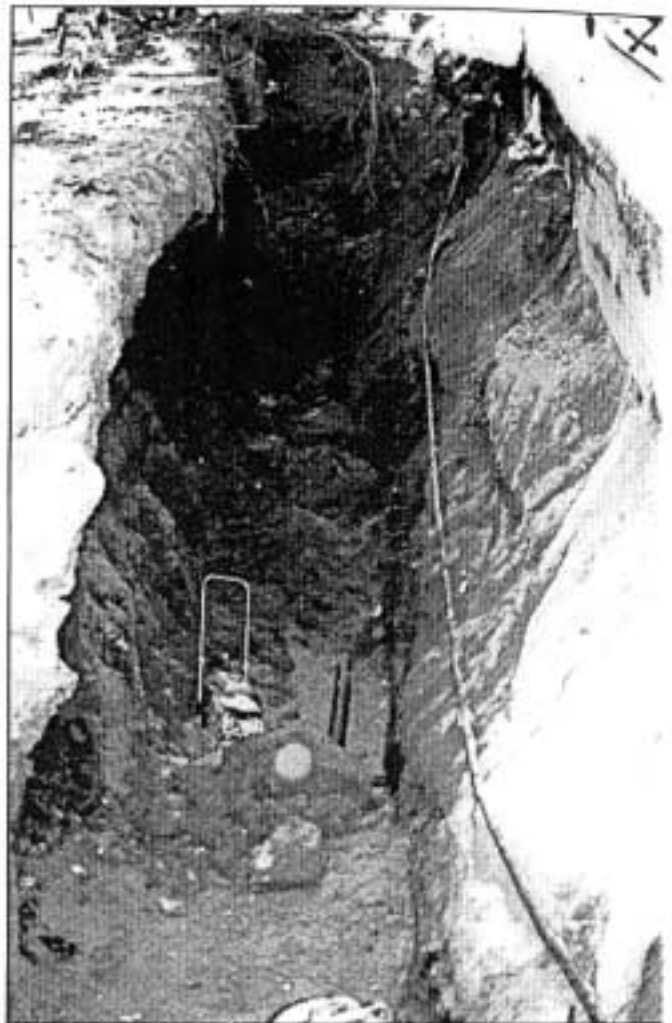
Kaivannon juuri kaivettu seinämä sortui yllättäen NN:n päälle. Seinämää ei oltu viistottu rakennuttajan laatiman kaivusuunnitelman mukaisesti kaltevuuteen 1:1. Seinämä ei myöskään ehtinyt jäätyä. Seinämän suuri korkeus (3,5 m) sortumiskohdassa myötävaikuttanut tapahtumaan. Roudan paksuus oli alle 0,5 m.

Kaivannon seinämä ei ehtinyt jäätyä, koska kaivanto kaivettiin muutama tunti aiemmin. Aiemmin tehty kaivanto oli ollut liian lyhyt kahdelle perättäiselle salaojaputkelle.

Kuva 1. Sortunut kaivannon seinämä (tärykoneen takana)

Kaivantoja tehtäessä on otettava huomioon sortumisvaara. Sortumisvaara on suuri etenkin syvissä kaivannoissa. Kaivantojen reunan kaltevuudesta annetuissa ohjeissa on savimaalle annettu kaivannon kaltevuussuhteeksi 3 m tai syvemmälle kaivannolle vähintään 1:1. Tämä olisi edellyttänyt betoniseinän vieressä kaivannolle vähintään 3,5 m leveyttä kaivannon yläreunassa. Kohdissa, joissa kaivanto on selvästi alle 3 m, voidaan soveltaa kaltevuussuhdetta 2:1 (kts. lisäohjeita julkaisusta Aitomaa et.al sivut 137–144).

Mikäli kaivantoa ei voida tehdä riittävän loivaksi, on suunniteltava kaivannon reunojen tuenta. Tuenta voi vaikeuttaa putkien asennusta kaivannon pohjalle samoin kuin liikkumista kaivannossa. Mikäli tuentaa käytetään, on varmistauduttava tuennan ja rakennuksen perustuksen kestävydestä. Suurilla rakennuttajilla, kuten kaupungilla, tulisi olla varastossaan kaivantojen tuentara-

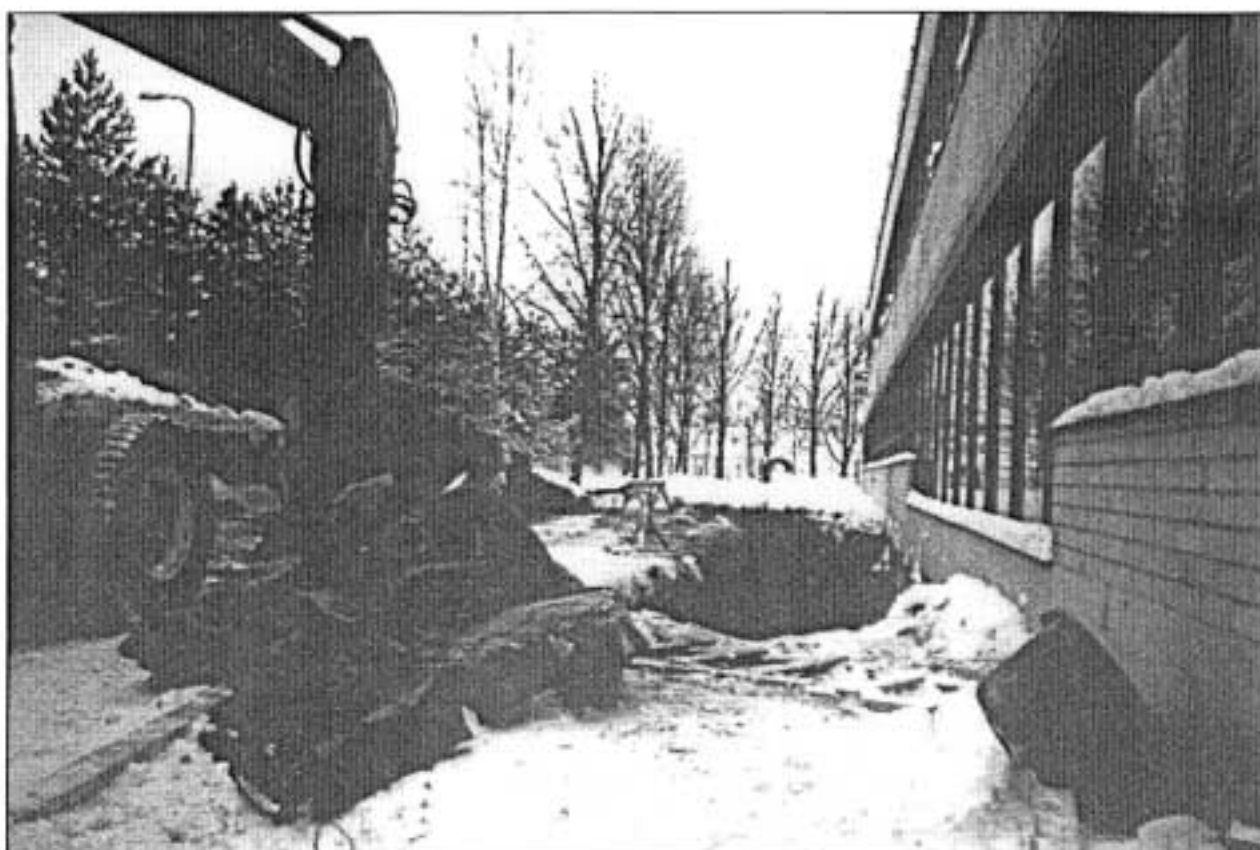
Kaivannon kohdalla oli maan pintaa korotettu noin 2 m koulun rakentamisen aikaan. Täyttömaan rakenne oli lohkeilevaa ja sortumaherkkää. Tämä seikka oli selvinnyt jo maapohjatutkimuksessa.

Kuva 2. Seinän viereen kaivettu kaivanto.
