# Työpaikkaonnettomuuksien tutkinta (YTOT)

## **Y1/98**

## Voimalinjojen rakentaminen

# YTOT 1/98

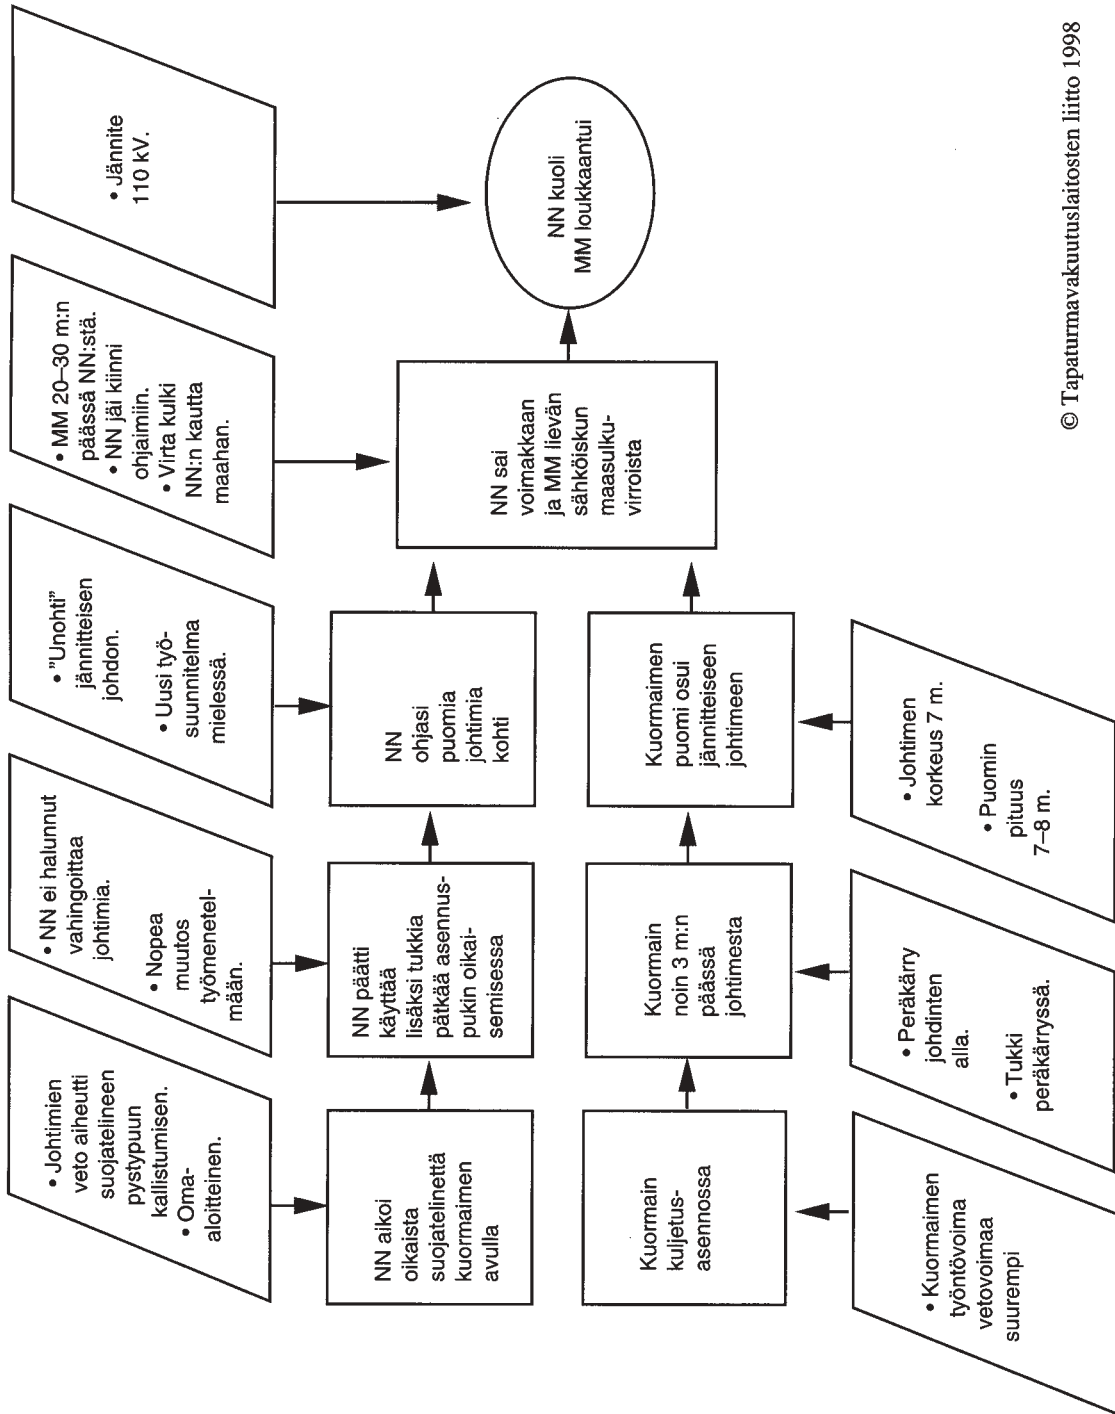
VOIMAJOHTO-  
URAKOITSIJA  
NN OLI  
OIKKAISEMASSA  
SUOJA-  
TELINETTÄ  
KUORMAIMEN  
AVULLA.  
MM AVUSTI  
TYÖSSÄ

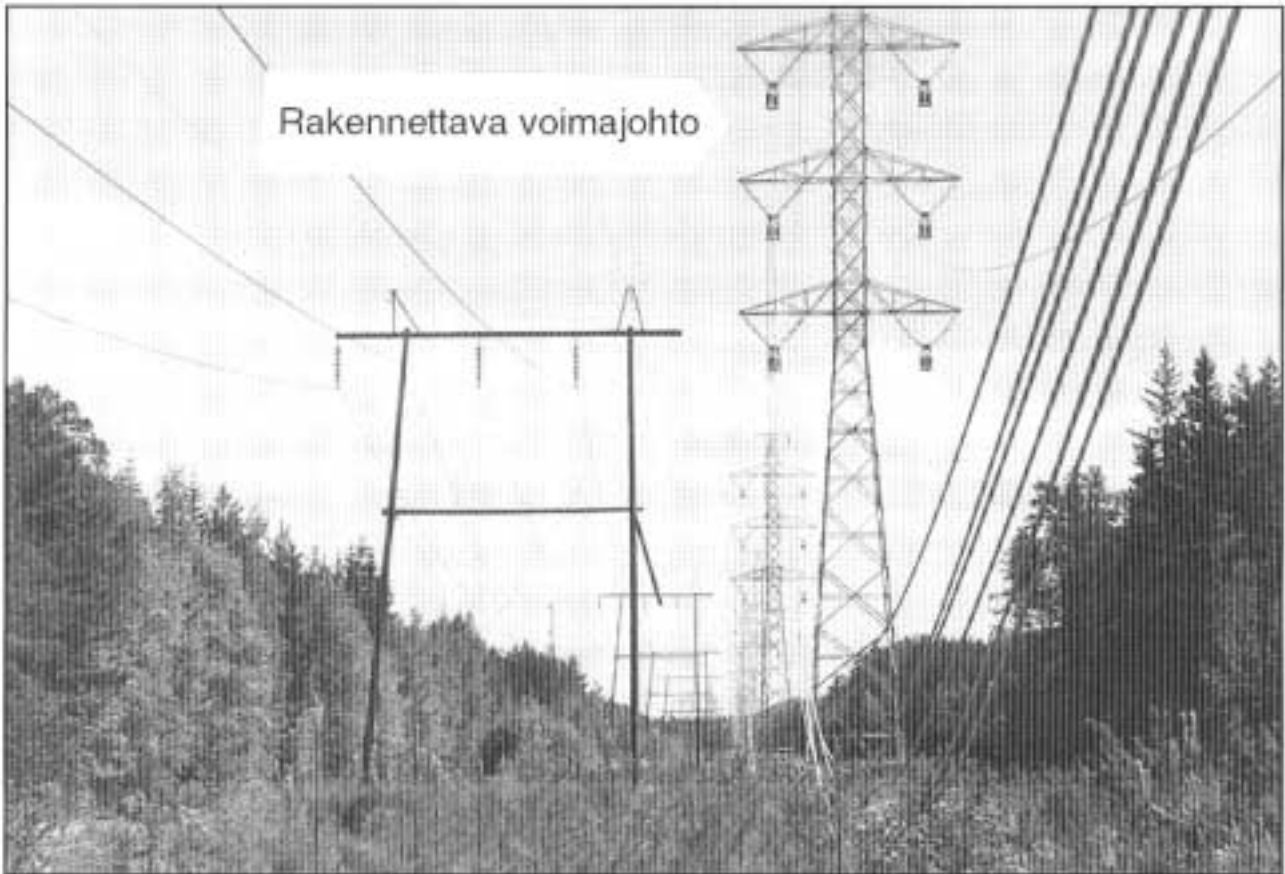
Sähköyritys A rakensi uutta 110 kilovoltin kaksoisjohtoa aiemman linjan kohdalle (kuva 1). Voimajohdon rakentamisen työvaiheet oli ohjeistettu kattavasti ns. J-ohjeilla. Työmaalla suoritettiin säännöllisesti viikkotarkastukset.

Kuva 1. Vanha puoliksi purettu voimajohto ja uusi rakenteilla oleva (oikealla).

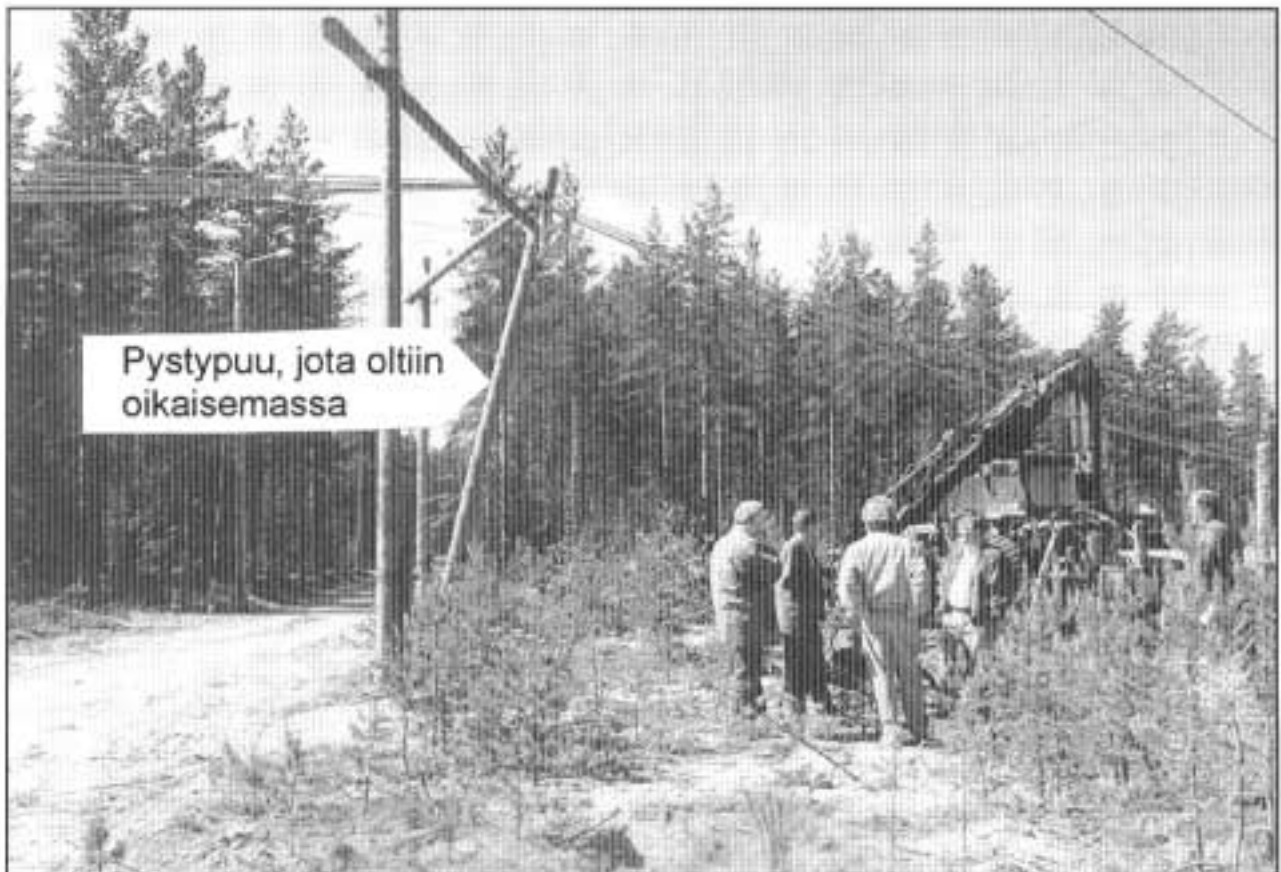
Tapaturmahetkellä vanhasta linjasta oli purettu kolme johdinta ja kolme muuta oli vielä käytössä. Johto ylitti tapaturmakohdassa metsätien, jonka takia paikalle oli rakennettu suojateline. Suojatelineen keskimmainen pystyvuoli oli kallistunut johtimien vetämisen aikana (kuva 2).

Suojateline oli kallistunut johtojen vetämisen takia. Suojatelineen pystytuut olivat ohjeellisissa syvyyksissä. Maaperä oli hiekkamaata, mikä edesauttoi suojatelineen pystytuun kallistumista. Käytännössä suojatelineen vinous oli vain esteettinen häiriö.

Kuva 2. Vinoon mennyt asennuspukki.

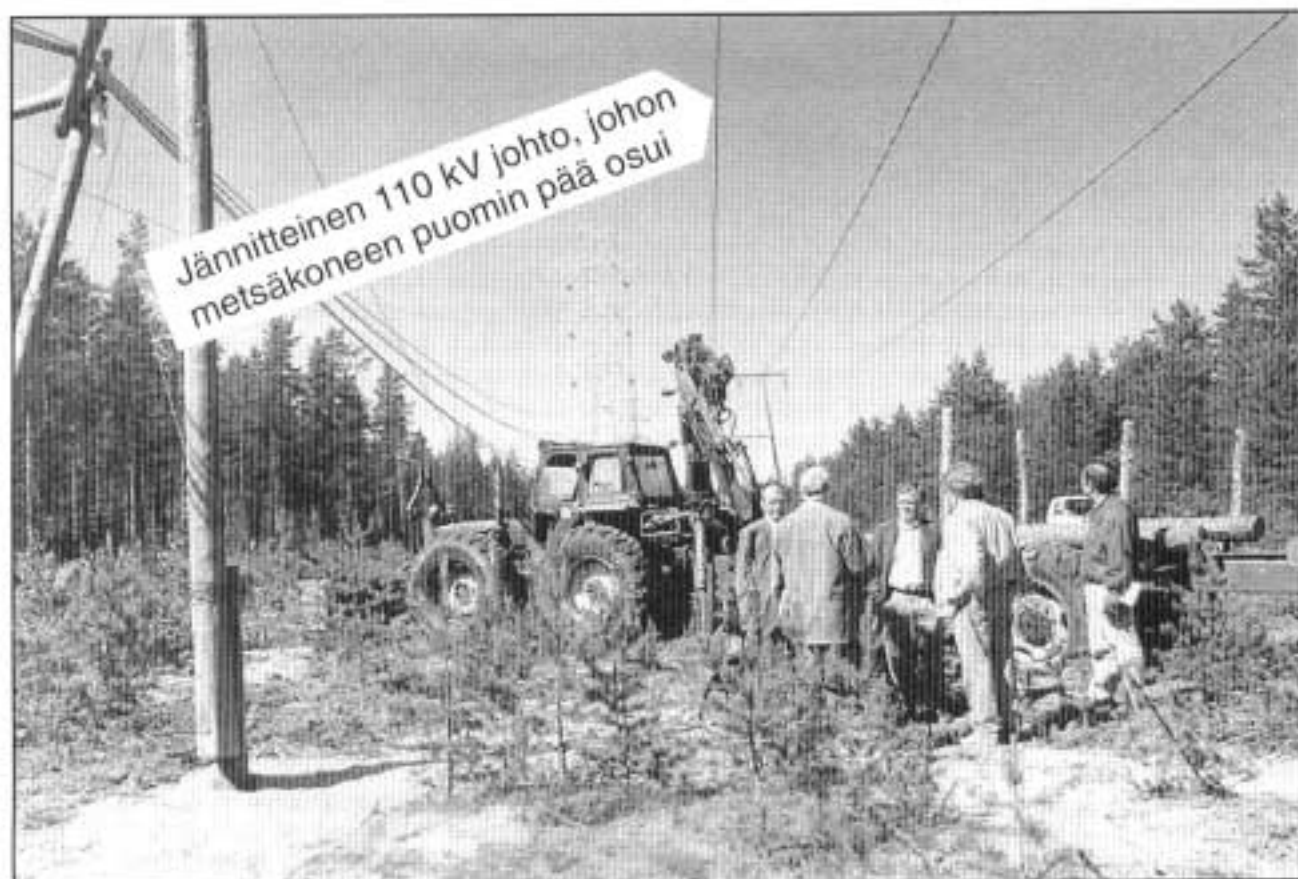
NN pysäytti metsätyökoneen siten, että sen peräkärri jäi kokonaan jännitteisen johdon alle (kuva 3). Johdon korkeus oli noin 7 m. NN ja MM olivat tietoisia siitä, että voimajohdossa oli jännite. Tämän jälkeen NN laskeutui maahan käyttäkseen kuormainta maasta käsin, koska sitä ei voinut käyttää hytistä (kuva 4). Aluksi NN nosti kuormaimen pois traktorin nokalla olleesta telineestä ja käänsi puomia vasemmalle ja samalla nosti kuormainta vinossa olleen tolpan yläpäätä kohden. Tässä vaiheessa kuormaimen koura oli noin 3 m:n päässä johtimesta. Yllättäen NN muutti kuitenkin työsuunnitelmaa, koska hän päätteli nyt, että pelkästään työntämällä tolppaa linjan alumiinijohtimet olisivat voineet vaurioitua.

Työmenetelmästä puuttui riittävä ennakkosuunnittelu. NN oli ajanut metsätyökoneen peräkärryn johdinten alle. Kääntäessään pitkällä ja korkealla ollut kuormaimen puomia, kuormaimen koura osui johtimeen. NN olisi yhtä hyvin voinut ajaa traktorin metsätielle kauemmaksi linjasta ja oikaista sieltä käsin vinossa olleen asuojatelineen.

Kuva 3. Metsätyökoneen sijainti tapaturmahetkellä.

Työkoneita, jolla tehdään nostotyötä, ei tule sijoittaa suoraan jännitteisten johtojen alle, mikäli se voidaan sijoittaa kauemmaksi.

Jännitteisten sähköjohtojen läheisyydessä työskennellessä tulee ottaa huomioon sähköturvallisuusmääräysten mukaiset vähimmäisetäisyydet sähköjohtojen ja työkoneen välillä. Vähimmäisetäisyys riippuu sähköjohdon jännitteestä. Määräysten mukaan 110 kV:n sähköjohdon vähimmäisetäisyys työkoneeseen on 3 metriä.

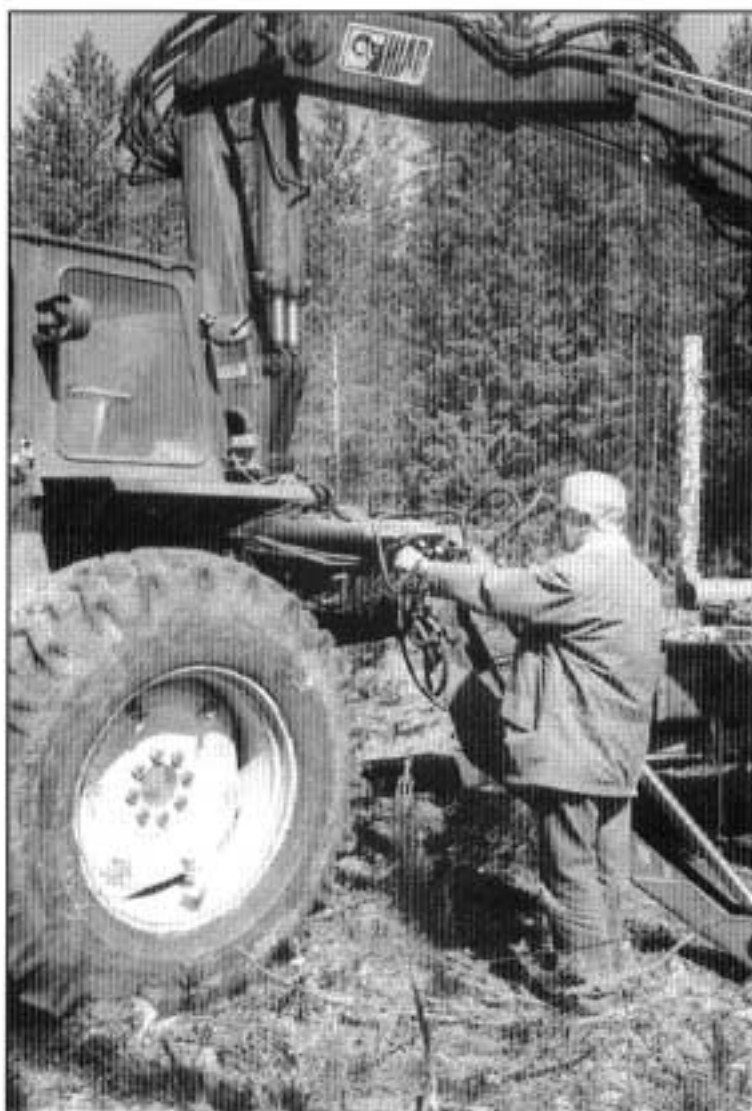
Metsätyökoneen kuormainta käytettiin maasta käsin. Suurin osa purkautuneesta sähköstä kulki tämän takia kuormaimen maahanlaskettujen tukijalkojen ja NN:n kautta maahan. Jos kuormaimen ohjauslaitteet olisivat olleet hytissä, NN olisi selvinnyt hengissä.

Kuva 4. Lavastettu kuva kuormaimen ohjauksesta.

Työkoneissa, joissa on nosturi ja joilla työskennellään sähkölinjojen läheisyydessä, tulee olla metallirakenteinen turvaohjaamo. Nosturin kaikkien käyttölaitteiden tulee olla ohjaamon sisällä. Tällä voidaan välttää nosturia käyttävän henkilön vahingoittuminen siinä tilanteessa, että nosturi osuu jännitteeseen johtoon. Edellytyksenä on, että henkilö ei poistu ohjaamosta ennen jännitteen katkeamista, vaan ajaa koneen irti johtimesta. ”Varo sähköjohtoja” -julkaisussa on esitetty turvallinen poistumistapa koneesta.
