Työpaikkaonnettomuuksien tutkinta (TOT)

21/98

Ratatyö

Radan kunnostustyömaalla urakoitsijan työntekijä etsi penkalle sijoitetusta varastosta tarveaineita. Työntekijä ei saanut havaintoa lähestyvistä junasta ja jäi junan töytäisemäksi

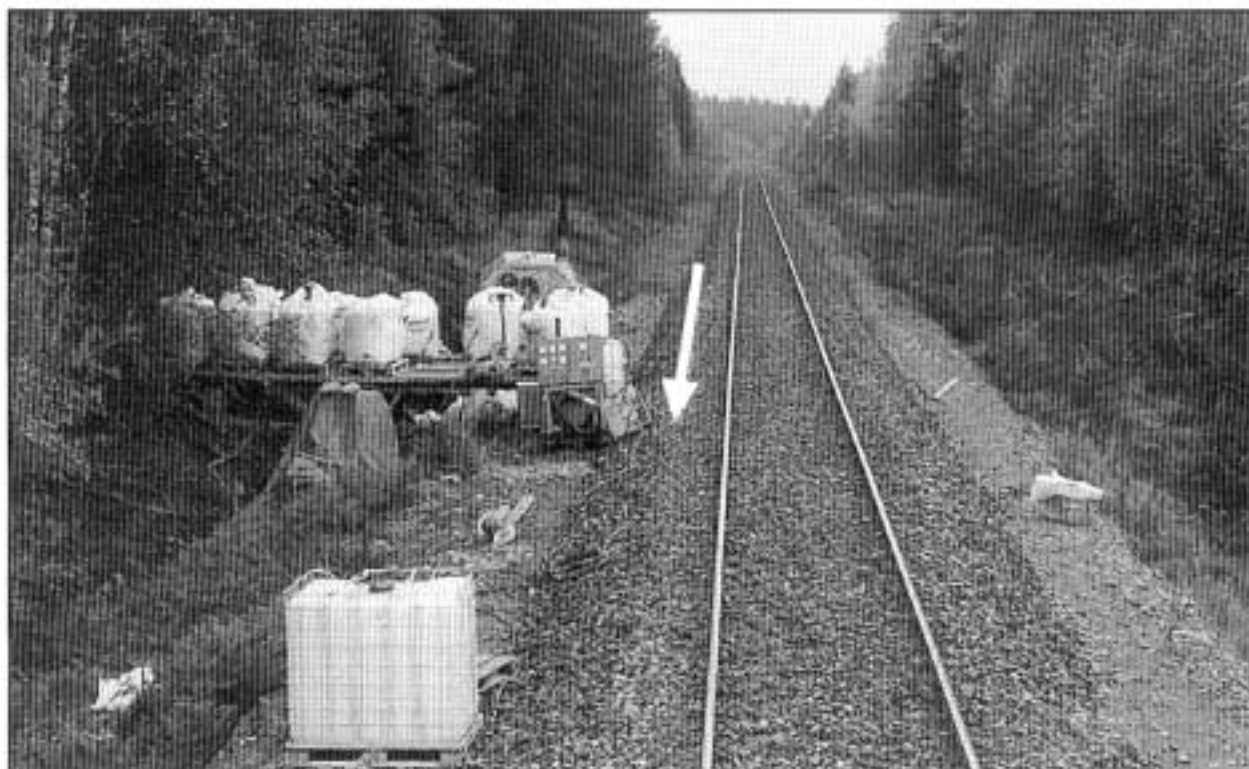
NN oli kyykyssä laatikon ja raiteen välissä selkä raiteeseen päin. Toinen työntekijä havaitsi silloin junan tulon, varoitti huutamalla ja syöksyi kyykyssä olevan NN:n käteen kiinni. NN sai jonkinlaisen pakoreaktion, nousi ylös ja kääntyi vasemmalle päin astuen raidetta kohti sillä seurauksella, että pää osui veturin vasemmalle puolelle. Kuolema seurasi välittömästi. Näkyvyyttä junan tulosuuntaan oli noin 500 metriä (kuvat 1—3).

Kuva 1. Junan tulosuunta.

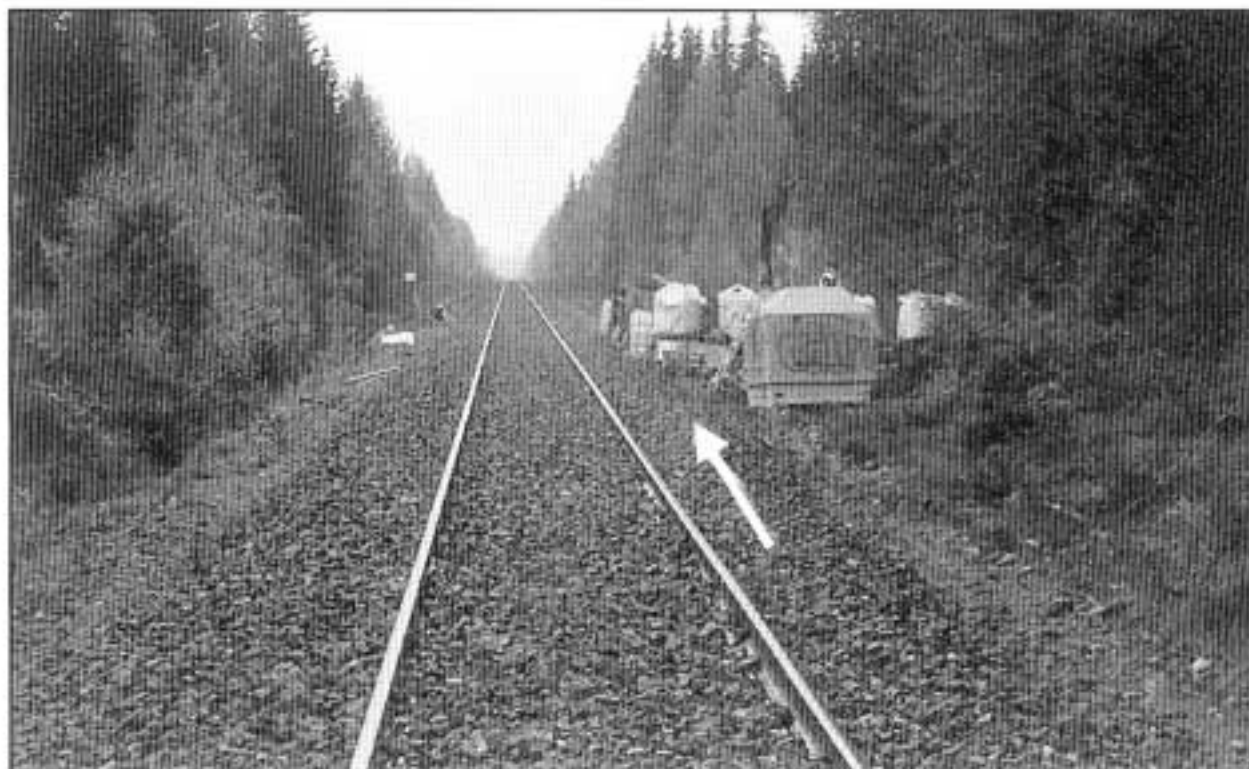
Kuva 2. Junan menosuunta. Työmaakoppi etualalla.

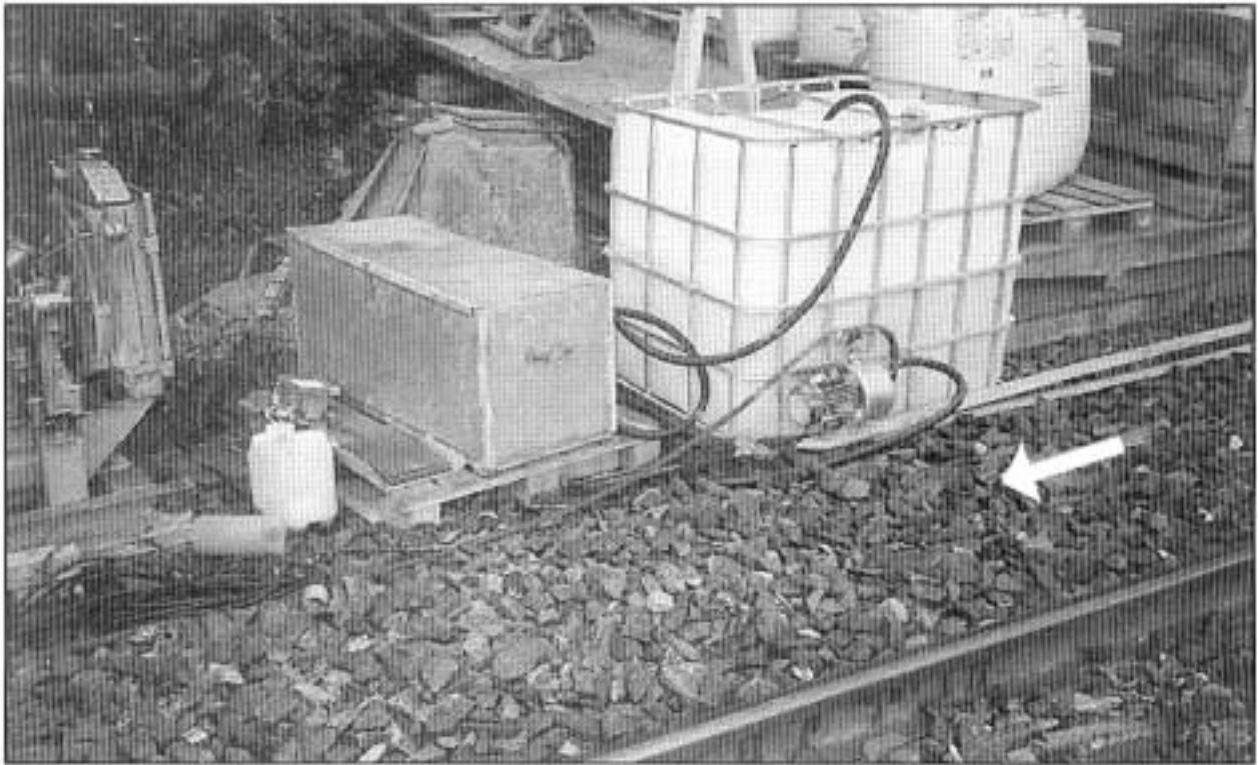
Käytössä olleen ojan ylittävän lavan mitoista ja junan vaunussa sijainneen nostimen ulottumasta johtuen varaston etureuna tuli kiskoista 1,7 m:n päähän.

NN oli em. mitan ja kiskon välisellä alueella ja siten noustessaan ylös ja astuessaan kiskon suuntaan veturin ulottumaetäisyydellä.

Urakoitsijan mukaan opastuksessa oli kerrottu turvalliseksi minimietäisyydeksi kiskoon 2 m. Nyt varasto oli perustettu niin, että sen reuna, mm. työkalulaatikko, oli 1,7 metrin etäisyydellä. Siten aina, kun varaston radan puolella työskenneltiin, olisi pitänyt ryhtyä ATU:n alittamisesta johtuviin turvallisuustoimenpiteisiin.

Kuva 3. Työkalulaatikko.

Työkohde ja sen kulkutiet tulee tarvittaessa erottaa raideliikenteen vaara-alueesta esimerkiksi lippusiimalla. Erityisen tärkeää tämä on silloin, kun työkohde urakan edistyessä syystä tai toisesta on aiemmin ko.

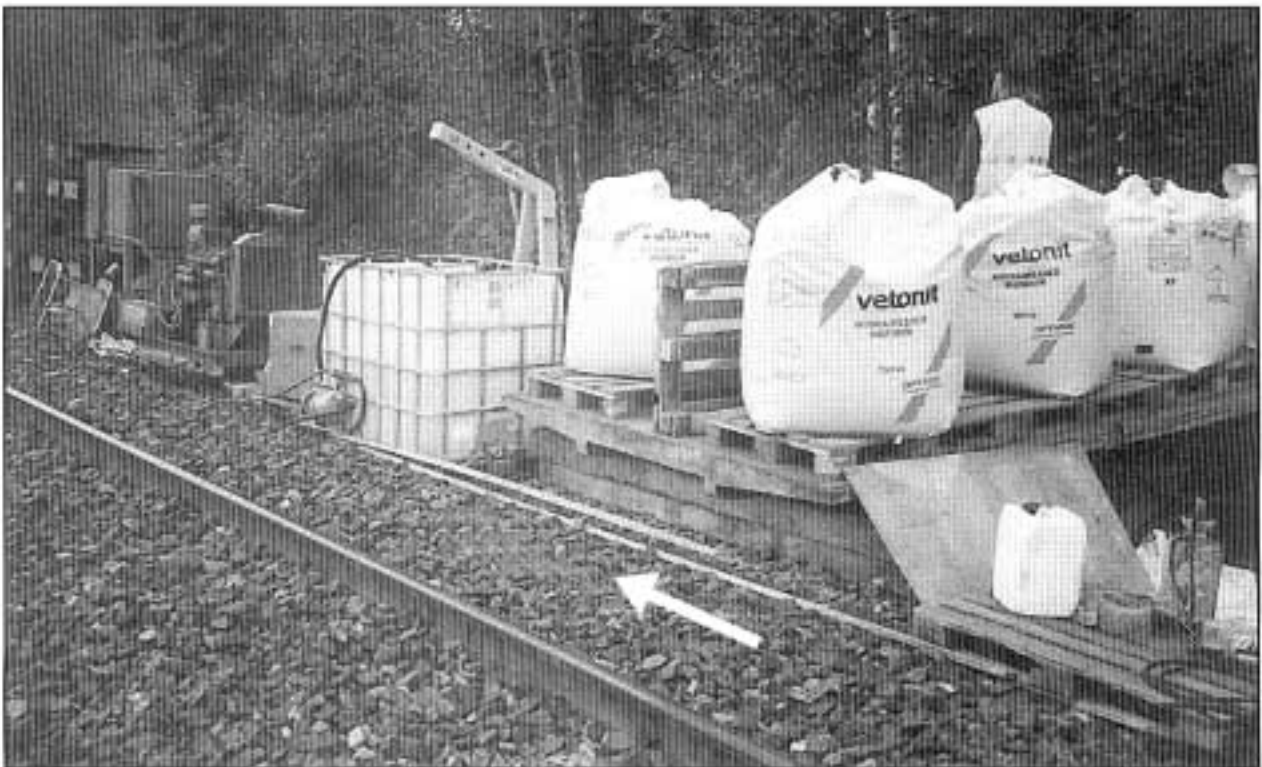
Varasto oli radan aiheuttaman välittömän vaara-alueen sisäpuolella. Rakennuttajan määräykset edellyttävät tällaisen esteen sijaitsevan vähintään 2 m:n päässä kiskosta, jotta siinä sallittaisiin työskentely ilman erityisiä turvallisuustoimenpiteitä.

Toinen työntekijä oli huomannut junan tulevan ja todennut, ettei NN ollut tietoinen junasta. Kuulohavainnon tekeminen oli vaikeaa koska betonin pumppaukseen käytetyt aggregaatti ja paineilmakompressorit olivat vielä käynnissä.

Varastolla on työskennelty ATU:n sisäpuolella; jo pumppauslaitteiden käyttö on sitä edellyttänyt (ks. kuva 4).

Kuva 4. Varasto. Pumppu ja kompressorit vasemmalla.
