Työpaikkaonnettomuuksien tutkinta (TOT)

24/98

Rakentaminen

Saneeraustyömaalla valmistettiin läpivientiaukon päälle tulevaa muurausta. Muurarin apulainen oli kantanut harkkotiilejä aukon viereen ja pudonnut siitä 5 metrin matkan alla olleeseen porraskäytävään.

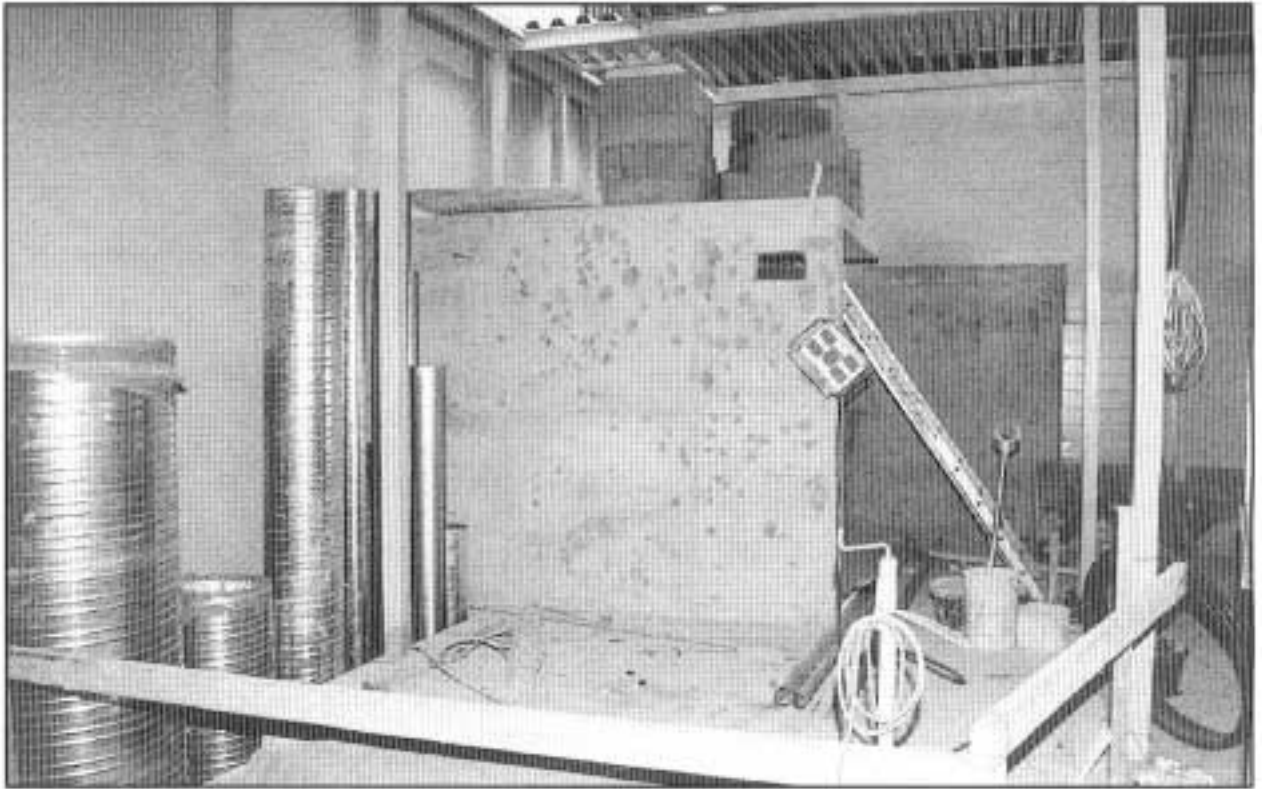
Rakennuksen katolle oli tehty IV-konehuone (kuva 1). IV-konehuoneeseen oli tehty Yritys B:n toimesta paikallavalutyönä kierreportaiden yläpään betonirakenteet. Betonirakenteiden muotit oli purettu n. 1,5 viikkoa aikaisemmin. Betonirakenteen holviin oli tehty portaiden savunpoistoa varten 120 cm x 90 cm:n suuruinen aukko. Purkutyön jälkeen aukon päälle oli laitettu muottivanerinen suojakansi kooltaan 134 cm x 100 cm, paksuus 21 mm.

Kuva 1. Yleiskuva tapahtumapaikalta.

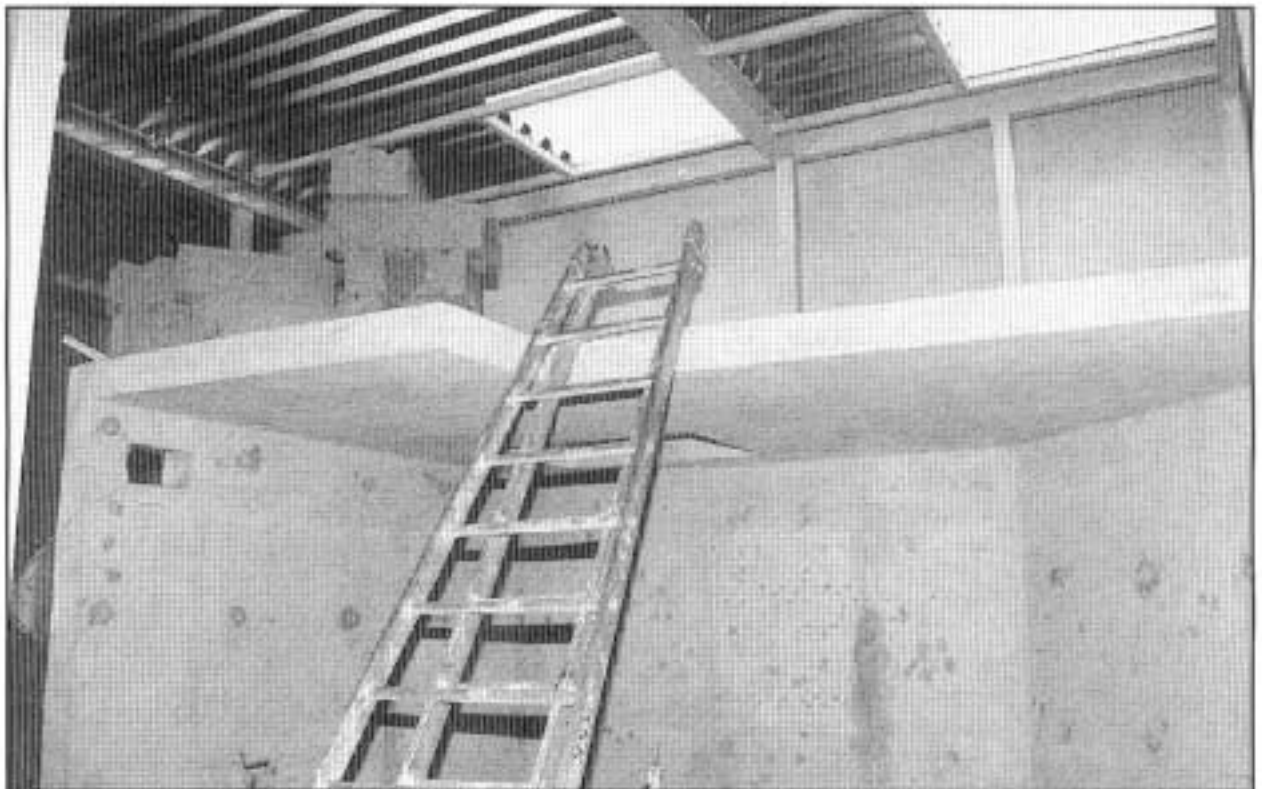
IV-konehuoneeseen oli nostettu ns. kevytsoraharkkoja nosturilla IV-konehuoneen katossa olleesta työaukosta sisään ja siitä pumppukärryillä edelleen työkohteen läheisyyteen (kuva 2). Varsinainen muurauskohde oli IV-konehuoneen lattiatasosta n. 2,6 metrin korkeudella ollut ”piippuhylly”. Muurauskohde oli niin matala, että NN joutui kävelemään kumarassa. Muurauskohteeseen pääsemiseksi siihen oli asetettu kaksiosaiset nojatikkaat nousutieksi. Em. kulkutietä käyttäen NN oli kantanut holville lekaharkkoja n. 30 kpl. Harkot hän oli sijoittanut holvin etureunan ja em. aukon väliselle alueelle.

Kuva 2. Tikkaat, joita pitkin NN nousi IV-huoneen katolle. Tikkaiden takaa näkyy aukko, johon NN putosi. Ylhäällä kaksi avointa nostoaukkoa ja vasemmalla ylhäällä lekaharkkoja.

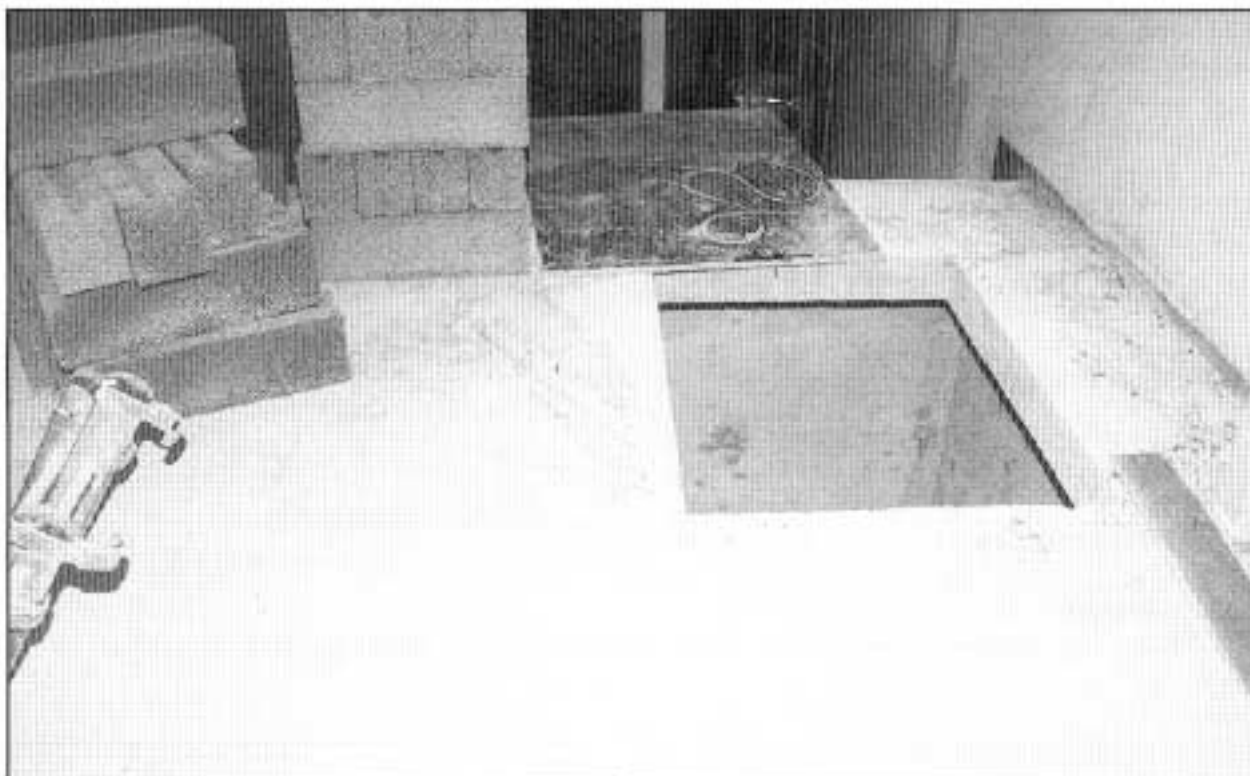
Seuraavana maanantaiaamuna noin klo 8.00 NN oli pudonnut holvissa olleesta aukosta noin 5 metrin matkan alla olleeseen portaikkoon saaden surmansa (kuva 3). Kukaan ei nähnyt putoamista. Työnjohtaja JJ ei ollut tapaturmahetkellä paikalla.

Liukusteiksi muottivaneriin oli lyöty neljä neljän tuuman rautanauvaa. Nauvojen välit olivat leveysuunnassa 47 cm ja 62 cm. Aukon koko oli 90 x 120 cm (kuva

3). Tämän takia suojalevy ei asettunut keskeisesti aukkoon, vaan oli ollut ilmeisesti vinossa asennossa.

Kuva 3. Aukko, johon MW putosi. Lattialla olevasta pölystä havaitaan suojalevyn olleen vinossa asennossa aukkoon nähden.

Aukkojen suojaus kuuluu työmaan päätoteuttajalle, jonka tehtäviin kuuluu myös aukkojen suojaamiseksi tehtyjen suunnitelmien sekä suojaustoimenpiteiden käytännön valvonta.

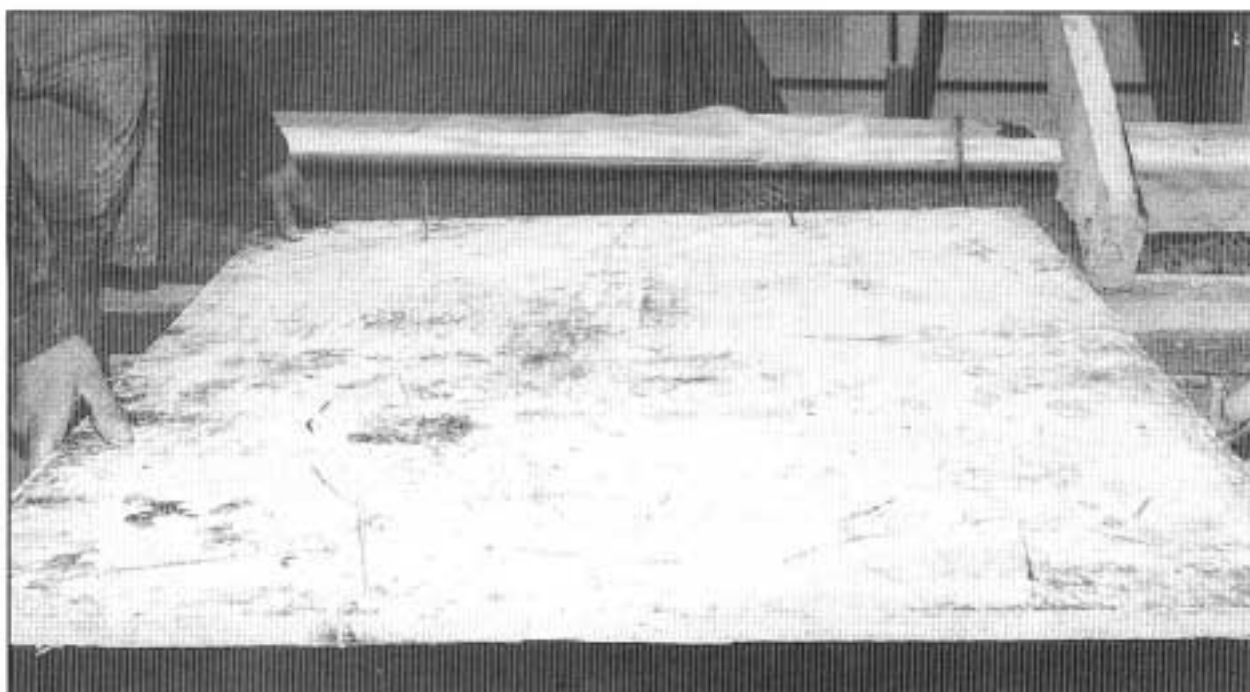
Suojakannen liukusteina oli käytetty neljän tuuman nauvoja.

Suojakantta ei oltu merkitty selkeästi, jotta se olisi erottunut muista rakennustyömaalla lattioilla olleista rakennuslevyistä.

Kuva 4. Suojalevy alassuin käännettynä. Levyn hylkimisen estämiseen käytetyt neijä nauloa ovat näkyvissä.

Aukkojen suojaamiseksi rakennettavissa suojakansissa on oltava kunnolliset suojakannen liukumista estävät rakenteet. Levyihin lyötyjä nauvoja ei voida pitää

riittävinä liukuesteinä.

Suojakannet on merkittävä selkeästi esim. maalamalla ne sellaisiksi, että ne erottuvat lattiapinnasta. Tällöin niitä ei luulla lattialla oleviksi rakennuslevyiksi, joita kuka tahansa voi epähuomiossa poistaa.
