Katastrofiluontoisten työtapaturmien tutkintajärjestelmä  
Työpaikkakuolemantapausten tutkinta

Tapaturmavakuutuslaitosten Liitto  
Bulevardi 28  
00120 Helsinki  
Puhelin 19251  
Sakari Seppänen/ar

16.6.1989

10/88 Ahtaajan kuolemaan johtanut työtapaturma jäätyään  
satamanosturin kauhan ja laivan lastiruuman  
reunan väliin

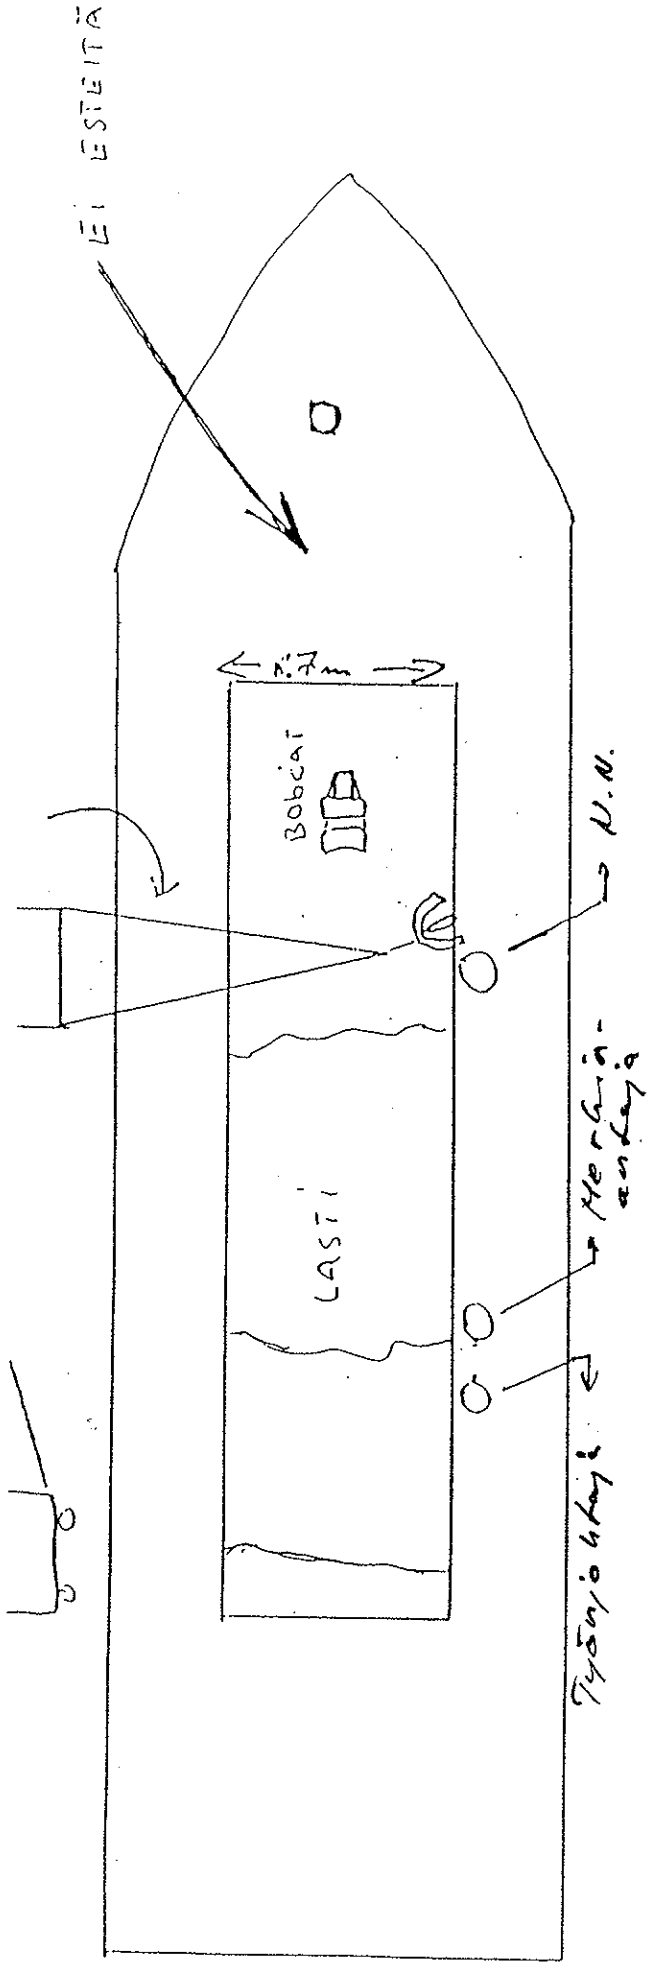
10/88

Onnettomuuden aiheuttaneen nosturin kuljettaja on kertonut, että hän ollessaan tuomassa kauhaa keulan kautta ja laskiessaan sitä, tulkitsi merkinantajan käsien liikkeen osoittavan uutta romunottoa paikkaa. Kuljettaja, edelleen kertomansa mukaan, pysäytti alaslaskun, josta seurauksena oli kauhan heilahdus liikkeen suuntaan (ks. piirros).

MERIKIVI OLI KESKUSTELEMÄSSÄ UUSISTA LASTAUSOHJEISTA.

NOSTURI OLI TULOSSA RUUMAN PÄIN. KAUKA MENI LIIAN PITKÄLLE MERENPUOLELLE.

NÄKYVYYS OLI HYVÄ, N.N:16 OLI ORANSISET SUOJAVAATTEET.

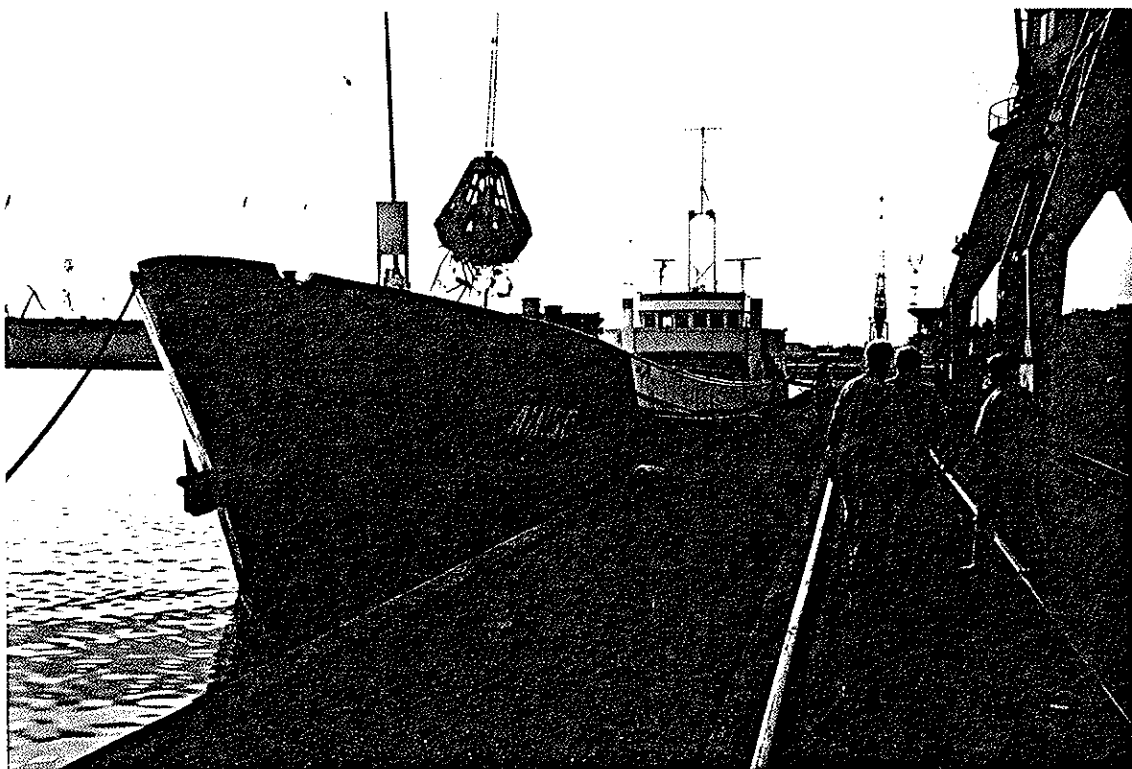
Todennäköisesti hyvin pian tämän jälkeen nähtiin nosturin kauhan sattuvan häneen ja hän jäi kauhan ja luukunkehuksen väliin, josta kaatui kannelle (kuvat 1 ja 2). Kello oli noin 19.00. Noin 5 m N.N:stä peräänpäin seisoneet työnjohtaja ja merkinantaja riensivät välittömästi hänen luoksensa. N.N. oli tajuissaan ja puhui heille. Sairasauto tilattiin heti ja sen saavuttua N.N:ää lähdettiin viemään sairaalaan. N.N. kuoli sairaalassa vajaa kaksi viikkoa työtapaturman jälkeen.

Kuva 1. Rahtilaiva, romun purkaus. Kuvat eivät onnettomuustilanteesta, vaan samanlaisen romulastin purkamisesta.

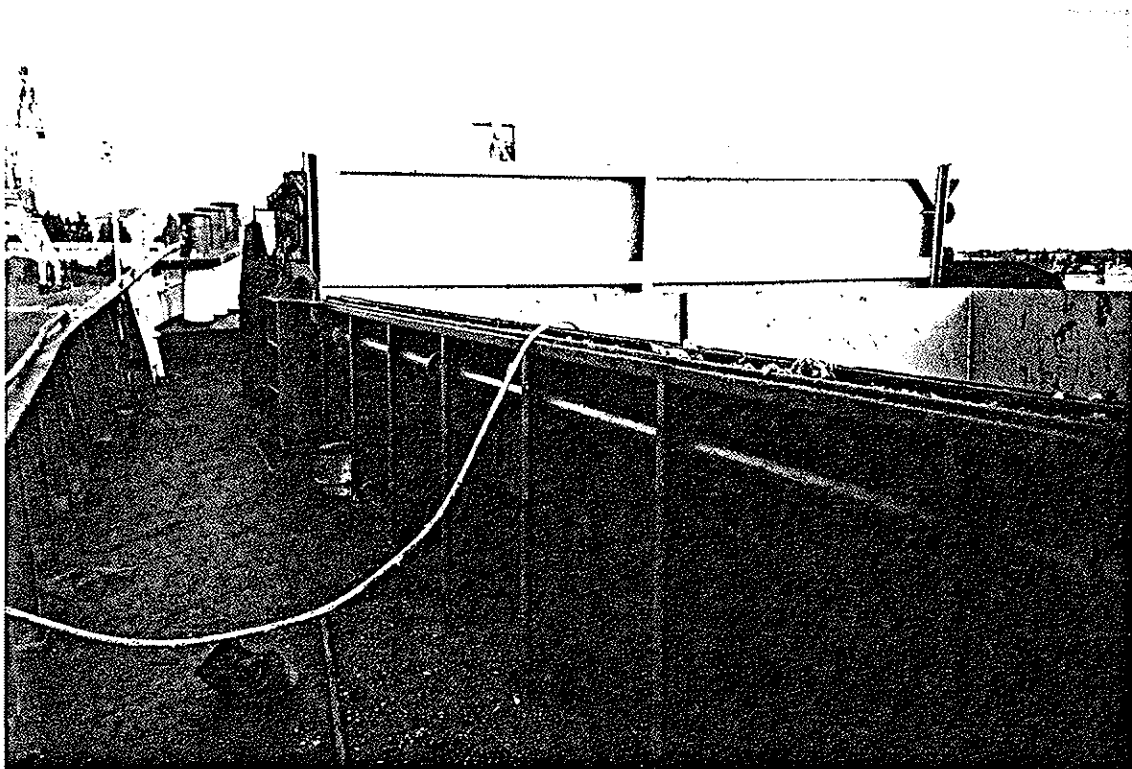
Kuva 2. Luukunkehys, työtaturman sattumispaikka

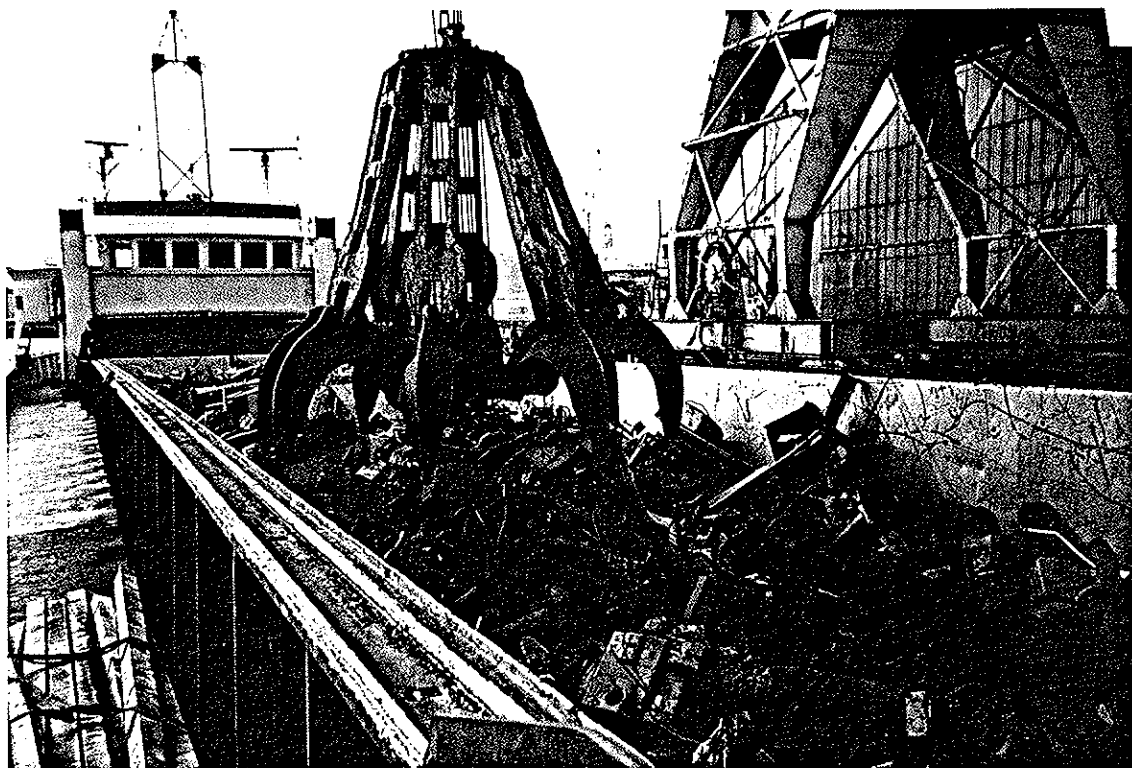
Kauha oli tyypiltään monisormikahmari, aukilevitettynä halkaisija 3,13 m, omapaino 3810 kg. Kauha ajettiin nosturilla ruumaan keulan yli kiertäen, sormet avattuina ja samalla kauhaa laskien ruumaa kohti.

Ruuman lastiluukku oli kapea, 5,5 m. Nosturinkuljettaja aivan ilmeisesti oli keskittynyt kauhan laskeamiseen ruumaan eikä kääntyessä havainnut N.N:ää (kuvat 3 ja 4).

Kuva 3. Lastinruuma, monisormikahmari

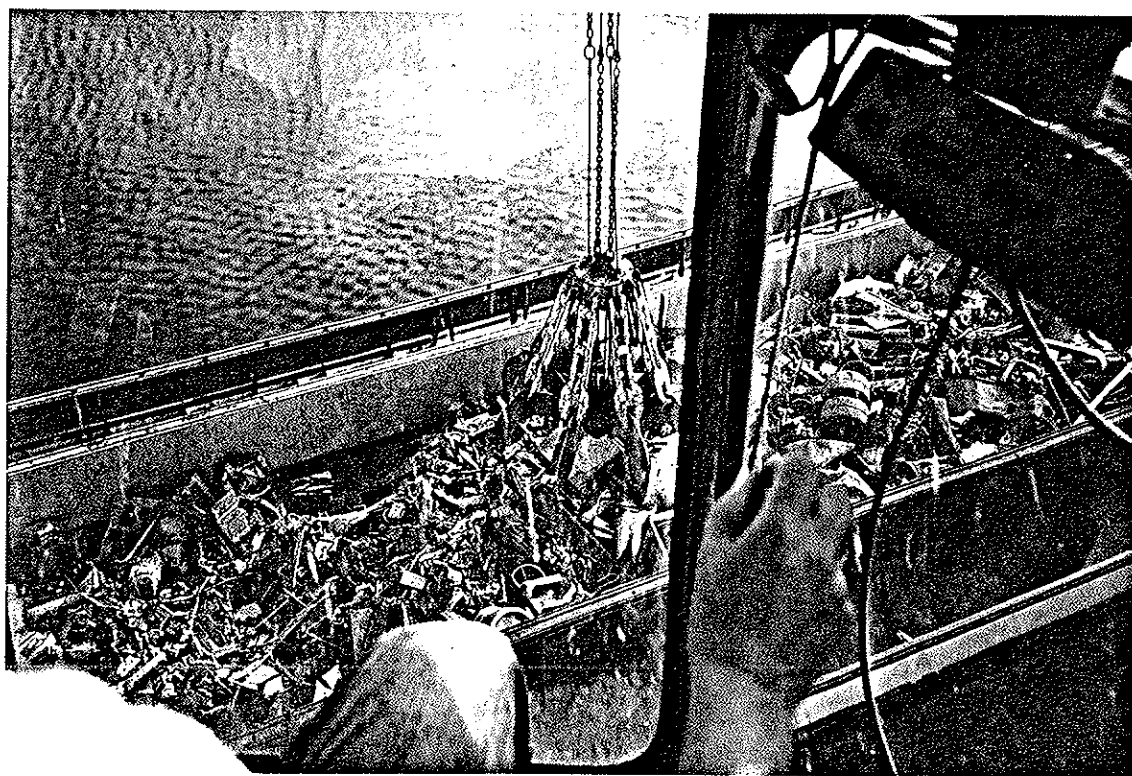
Tällöin kuljettaja näki ruuman laidan vieressä N.N:n mutta yritykseen nostaa kauha tämän yli ei aikaa enää ollut. Suurehkolla kääntönopeudella on vaikutusta siihen, ettei kuljettaja havainnut N.N:ää ajoissa.

Kuva 4. Näkymä ohjaamosta
