# Työpaikkaonnettomuuksien tutkinta (TOT)

**18/98**

## Maarakennus

# TOT 18/98

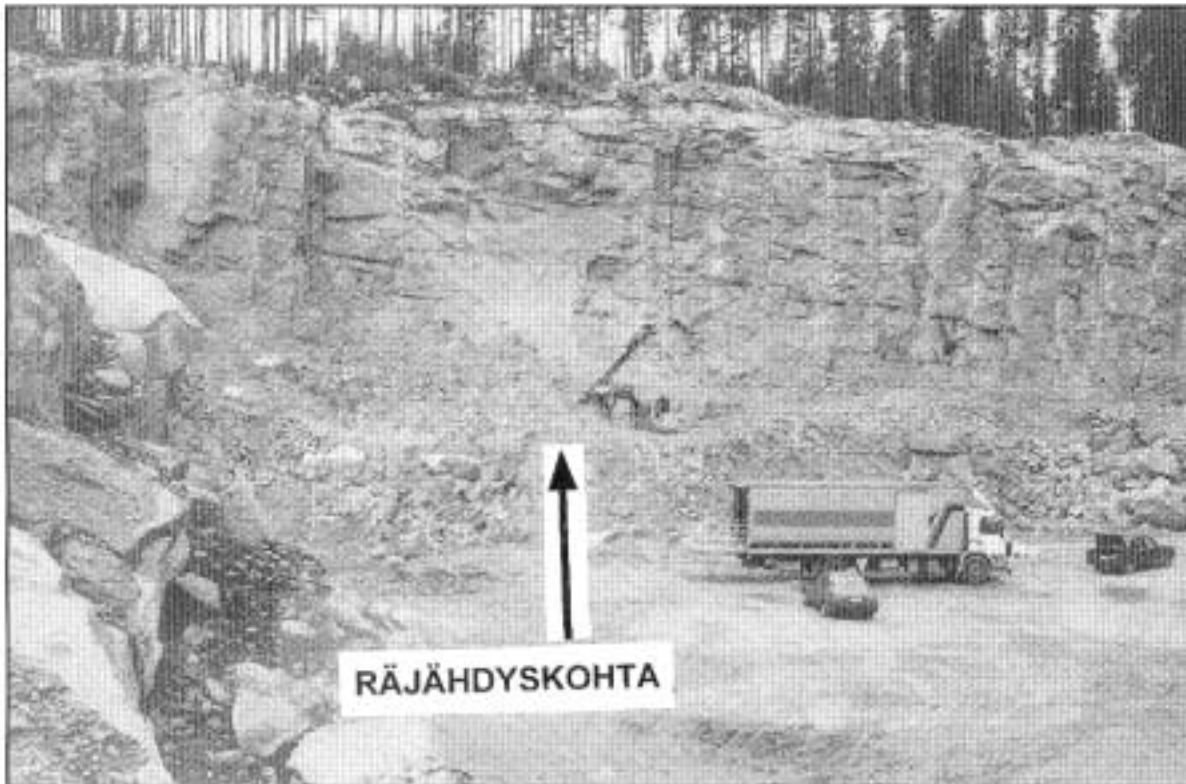
Tapaturmahetkellä tapahtunut poraus oli aiemman kentän pohjalta alaspäin menoa. Kenttä oli porattu lähes kokonaan. Poraamatta oli 3-4 reikää. Porari NN oli ennättänyt porata noin 1 metrin kalliioon kun tapahtui räjähdys, joka heitti NN:n noin 20 metrin matkan poran luota. Samalla räjähdys rikkoi poravaunua (kuva 1).

Kuva 1. Yleiskuva louhinta-alueesta.

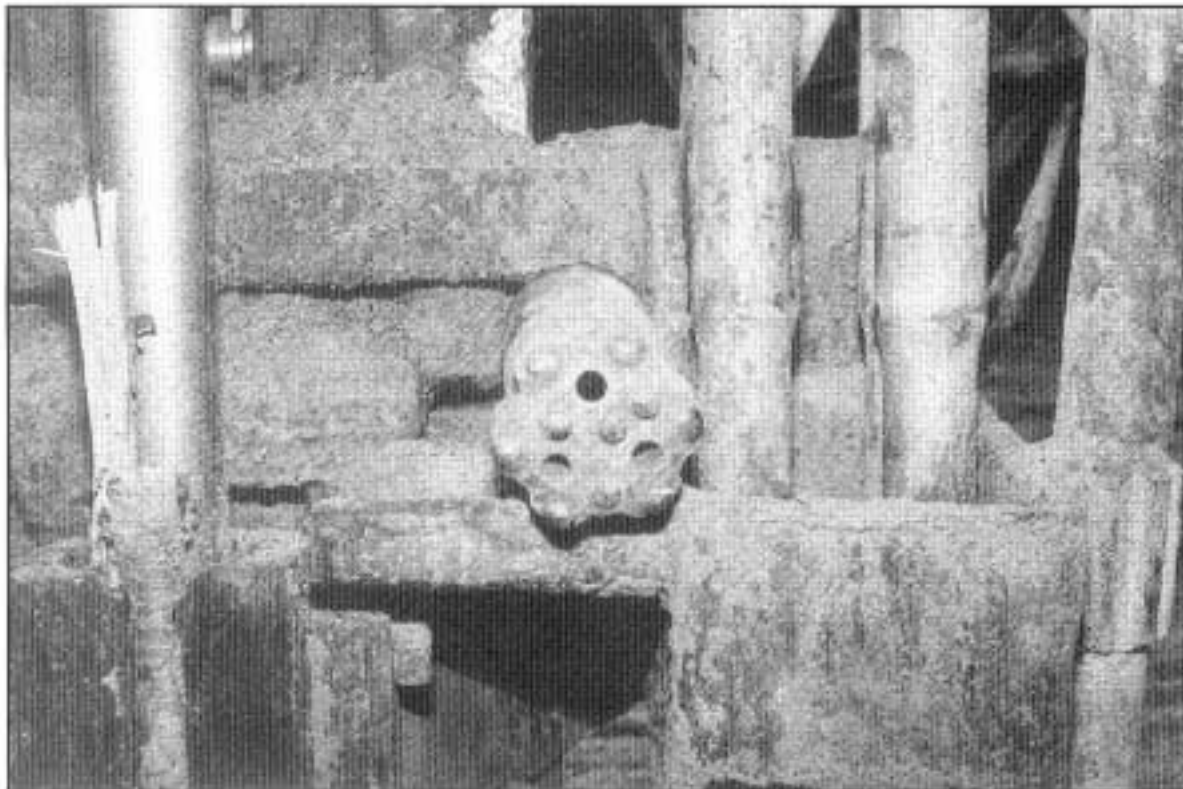
Kuva 2. Poran kruunu, joka ei vaurioitunut räjähdyksessä.

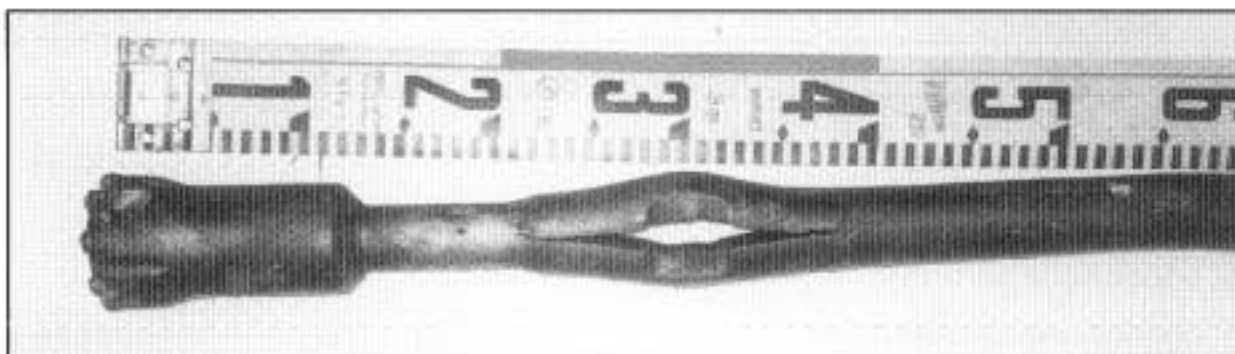
Räjähdysonnettomuudessa olleen porakangen sisältä löytyneet räjähdysainejäämät ovat vain ammoniumnitraattia (ANO, ANFO). Muista ei ollut jäämiä. Räjähdys, joka on ollut aluksi tyypiltään deflagraatio ja muuttunut detonaatioksi, on saanut alkunsa porakruunun suunnasta ja välittynyt kangen sisällä olleeseen räjähdysaineseen (kuva 2 ja 3). Lujuusteknisen tarkastelun perusteella porakangen murtuminen edellyttää noin 1000-1300 MPa painetta.

Yksinkertaistetun laskennallisen tarkastelun mukaan poraputken myötäminen alkoi paineenarvolla  $p \approx 400$  MPa ja putki murtui  $p \approx (1000 \dots 1300)$  MPa:n paineella.

Kuva 3. Poratangon halkeamiskohta.

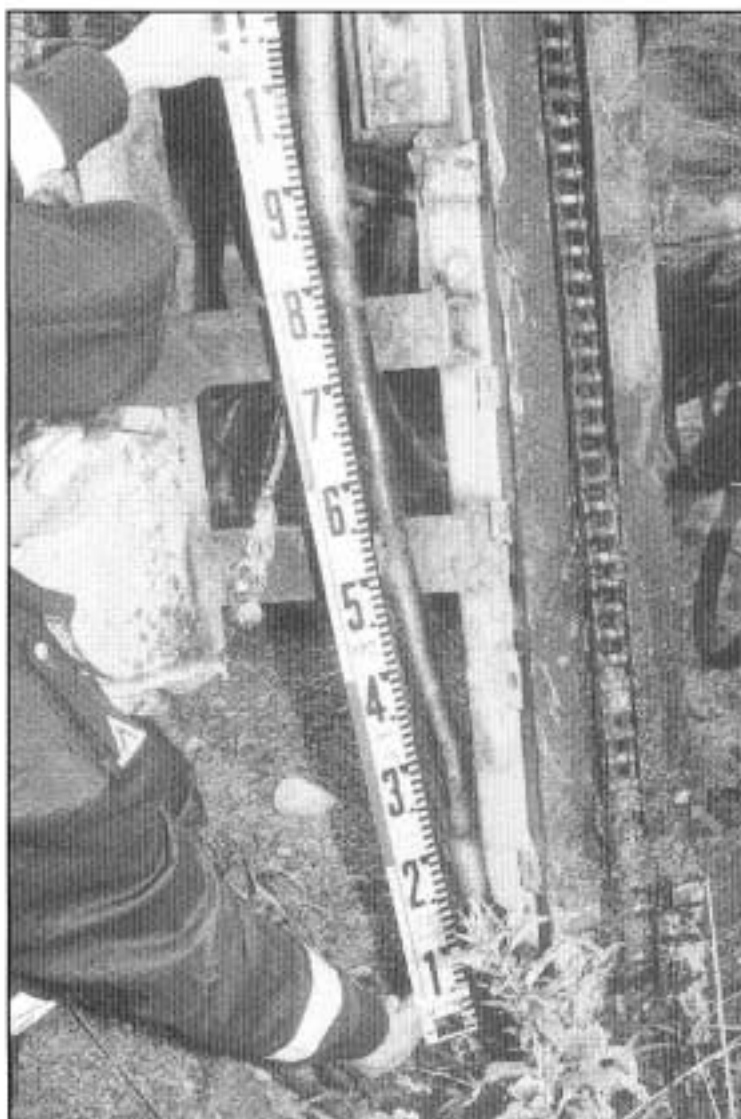
Räjähdyksjälkien perusteella räjähdysainemäärä kangon sisällä on ollut noin 40–60 g ja syttyminen on tapahtunut porakruunun suunnasta ja räjähdys on ollut aluksi tyypiltään deflagraatio, joka on kangon sisällä muuttunut osittain detonaatioksi (kuva 4). Karkea nopeusarvio tällaiselle räjähdystapahtumalle on noin 2000–3000 m/s tiheydellä 0,8 g/cm<sup>3</sup>, tällöin laskennallinen räjähdyspaine olisi 1000–2000 MPa.

Porausalueella oli satanut runsaasti vettä useiden kuukausien ajan liettäen porareikään jääneen ANOn. Liettynyt ANO tunkeutui porauksen edetessä vähitellen poratangon sisään noin 0,5 metrin matkalta ja räjähti halkaisten mm. porakangen.

Kuva 4. Vääntynyt poratanko.
