Puunjalostus

Sellutehtaalla kauhakuormaajan kuljettaja puristui rakennuksen seinän ja itsestään liikkeelle lähteneen työkoneen kauhan väliin

TOT 34/98

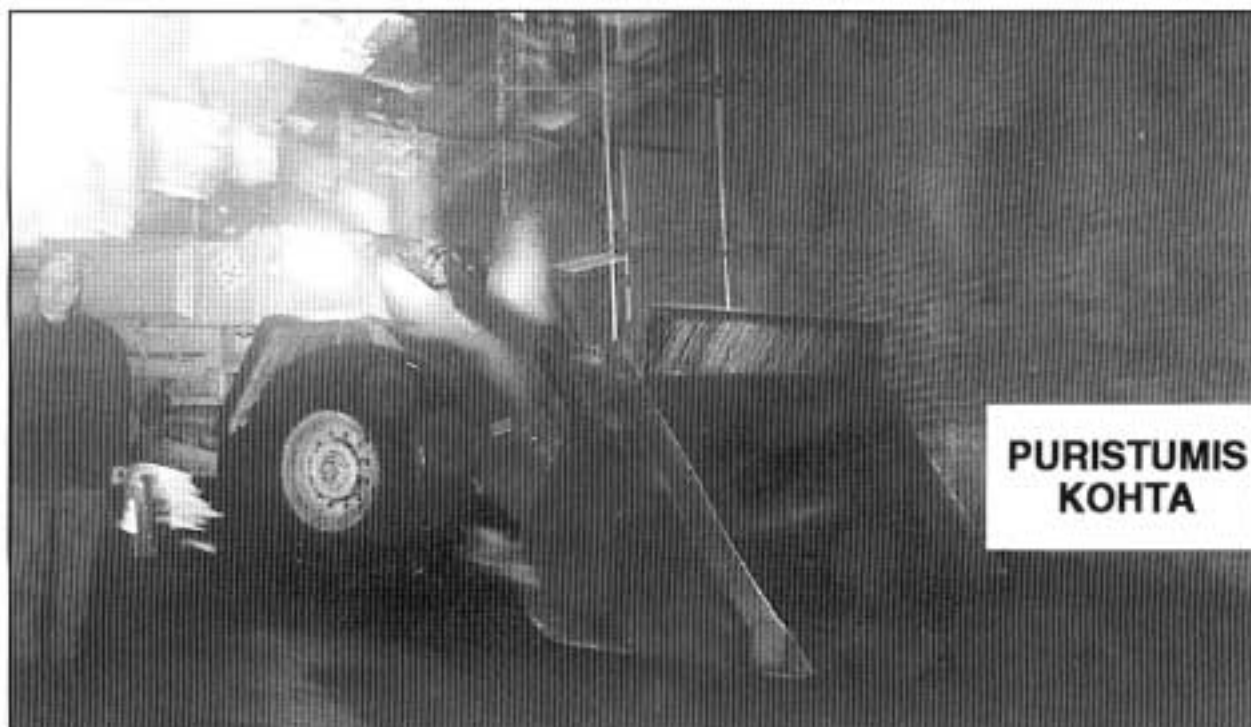
kulkeutumaan rinnettä alas kohti kasaa. Ilmeisestikään NN ei ole havainnut tilannetta tai havainnut sen vasta liian myöhään eikä ole ehtinyt väistämään, vaan rinnettä alas kulkeutuva kone on törmännyt häneen. Tällöin kuljettaja jäi puristuksiin koneen kauhan ja lajittamon seinän väliin (kuvat 1 ja 2).

maahan. Näin pysäköitynä kone on pysynyt paikallaan jonkin aikaa. Koneen painon, mahdollisesti lämpimien renkaiden ja käyntiin jätetyn koneen tärinän vaikutuksesta jää on sulanut renkaiden alla, jolloin kitka on muuttunut ja kone lähtenyt liukumaan rinnettä alas ja törmännyt oksamassakasalla olevaan kuljettajaan. Kuljettaja NN jäi puristuksiin koneen kauhan ja lajittamon seinän väliin.

Kuva 1. Kuljettaja puristui kauhan ja seinän väliin.

Pysäköitäessä seisontajarru vedetään kiinni, moottori pysäytetään ja vaihde asetetaan päälle.

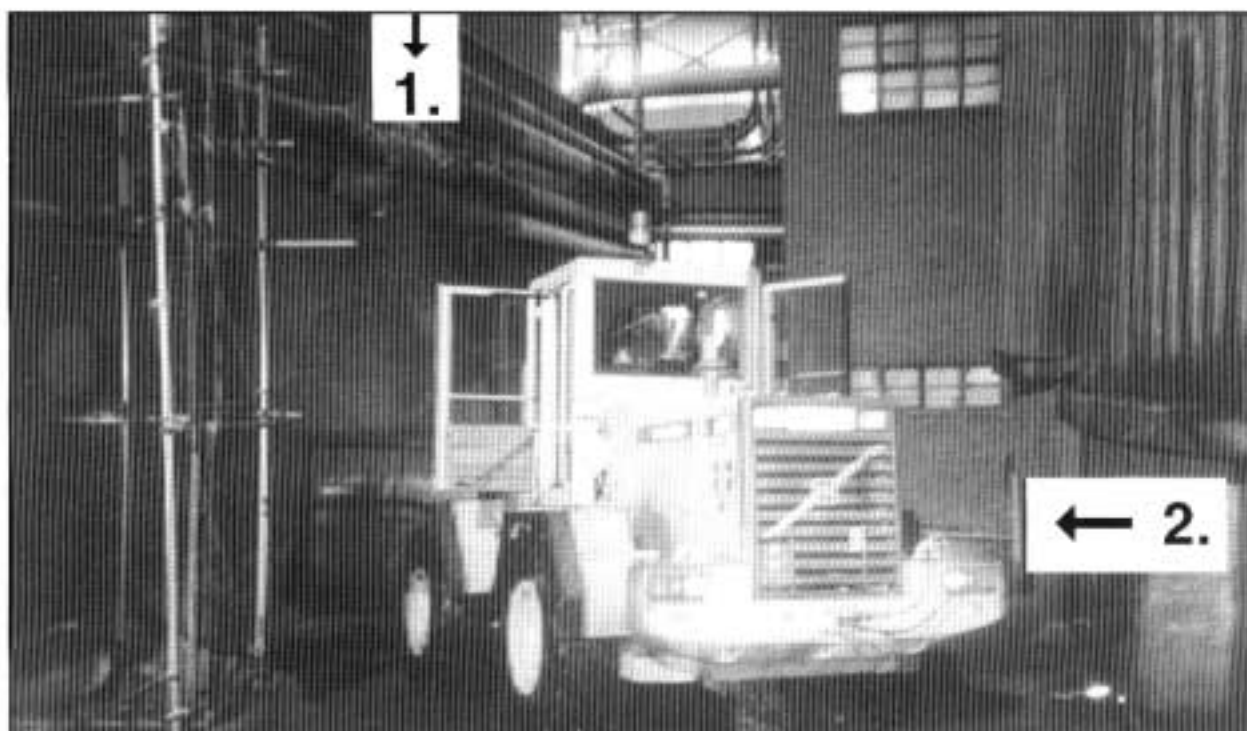
Levy oli ollut kasan vieressä sijaitsevan säiliön perustuksessa olevan aukon suojana estäen oksamassan pääsyn säiliön alle, jossa sijaitsevat pumppuja sekä muita laitteita. Kauhakuormajien kauhat olivat ilmeisesti osuneet vanerilevyyn ja rikkoneet sen, minkä jälkeen levyn palaset olivat joutuneet oksamassan sekaan.

Tapaturmaan johtaneen tapahtumaketjun käynnistävänä tekijänä on ollut rikkoutuneen vanerilevyn palaset oksamassakasassa. Nämä vanerilevyn kappaleet eivät saa joutua hakejärjestelmään, jossa ne voisivat aiheuttaa prosessihäiriöitä. Tästä tietoisena NN on pyrkinyt poistamaan asiaankuulumattomat ja mahdollisesti uusia ongelmia ja häiriöitä aiheuttavat vanerilevyn kappaleet massan seasta. NN:n koko huomio keskittyi nopeaan häiriön poistoon, ei enää pysäköityyn työkoneeseen.

Kuva 2. Oksamassa ajettiin alas nuolen 1 suunnasta. Nuoli 2, vanerilevy.
