Työpaikkaonnettomuuksien tutkinta (TOT)

14/98

Maanrakennus

Porausjumbon keskimmaiseen porauspuomiin oli kiinnitetty työkori, josta käsin syötettiin kahteen vierekkäiseen porauspuomiin poratankoja. Työkorin kiinnitys irtosi, porari putosi, ja osa poratangoista putosi hänen päälleen.

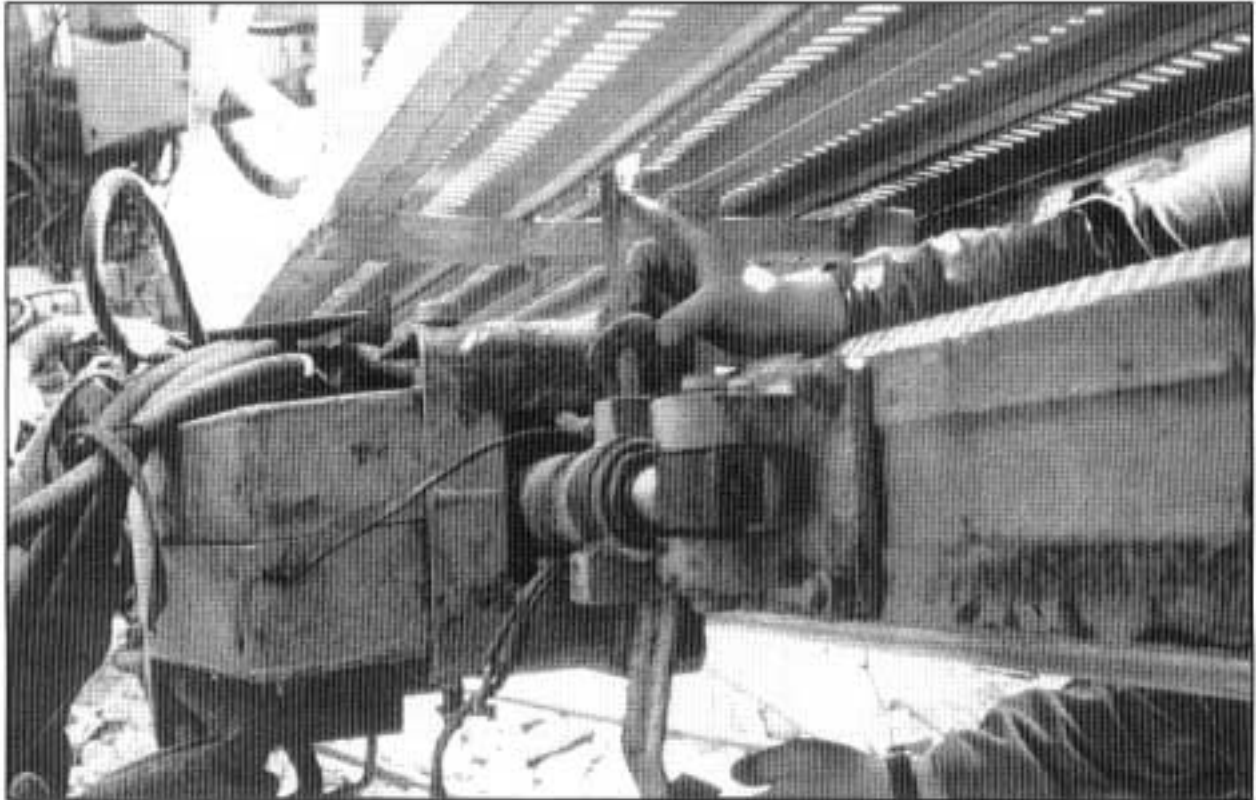
NN:n ollessa korissa oli korin porauspuomiin lukinnut pultti aluslaattoineen repeytynyt korin pohjan läpi (kuva 1). Työkori oli alkanut kallistua toisen porauspuomin suuntaan. Poraus koneen kuljettaja VV oli välittömästi pyrkinyt oikaisemaan koria siinä kuitenkaan onnistumatta. Lisäksi VV oli yrittänyt myös laskea porauspuomissa olevaa koria, mutta kori oli keikahtanut alas, ja NN pudonnut korista suoraan alla olevalle karkealle kivilouhikolle.

Työkoriin puuttuivat luotettavat korin lukintalaitteistot. Kori oli kiinnitetty puomiin pultilla siten, että aluslaatan ja mutterin avulla pultti kiristettiin pohjalevyyn. Pultin toinen pää oli koukku, joka kiristi korin puomiin (ks. kuva 1).

Korin pohjassa oleva kiinnityspultti aluslaattoineen oli murtanut ohuen pohjalevyn ja samalla kiinnitys oli kokonaan irronnut, jolloin kori pääsi keikahtamaan. Kiinnityspiste oli sijoitettu pohjalevyyn ilman erillistä, riittävän lujaa kiinnitysvahviketta.

Kuva 1. Lukituspultti ja levy repeytyivät korin pohjan läpi.

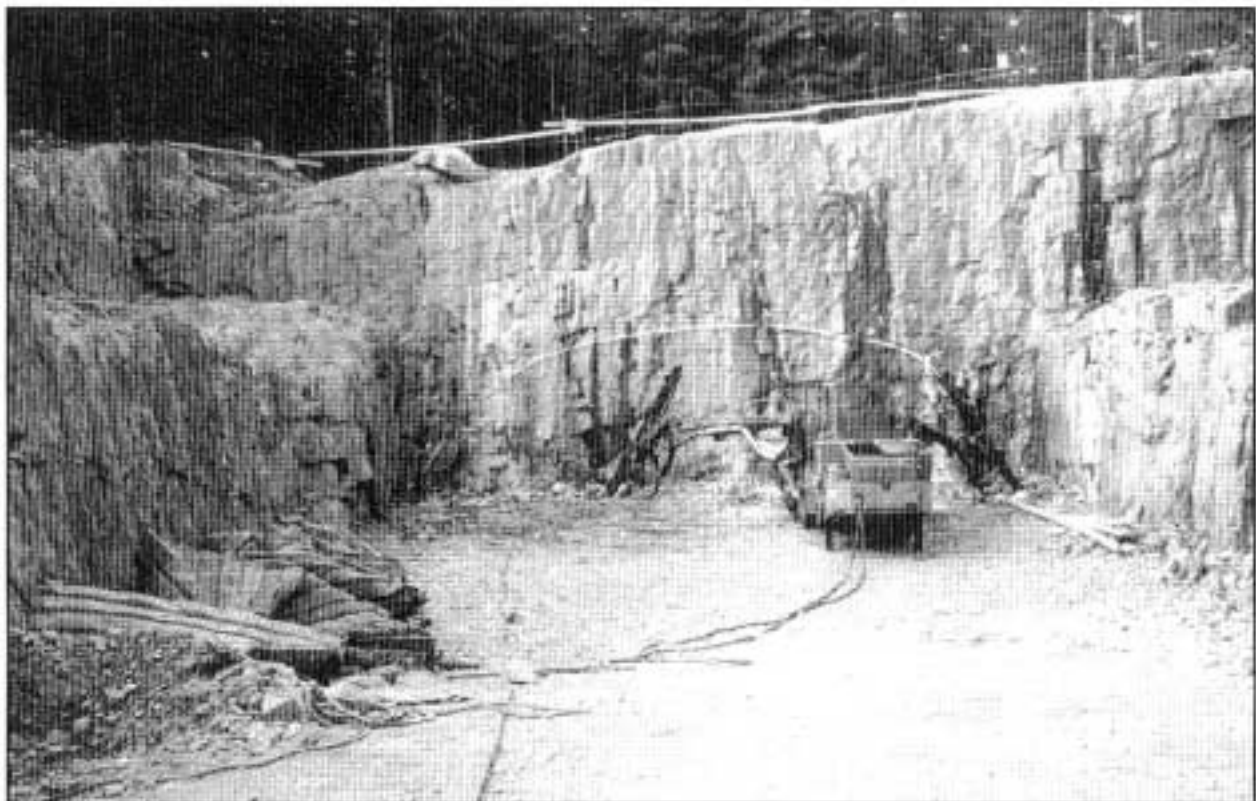
Korin alaosassa olevat kolme sokkalukitteista tukihahloa, jotka oli kytkettävissä porauspuomissa olevaan poratankoon, eivät olleet kiinni kuin keskimmäisestä. Muut kaksi olivat ilman sokkanaulaa. Toinen sokkanau-loista löydettiin korin vierestä (ks. kuvat 2 ja 3).

Kuva 2. Louhintatyömaa.

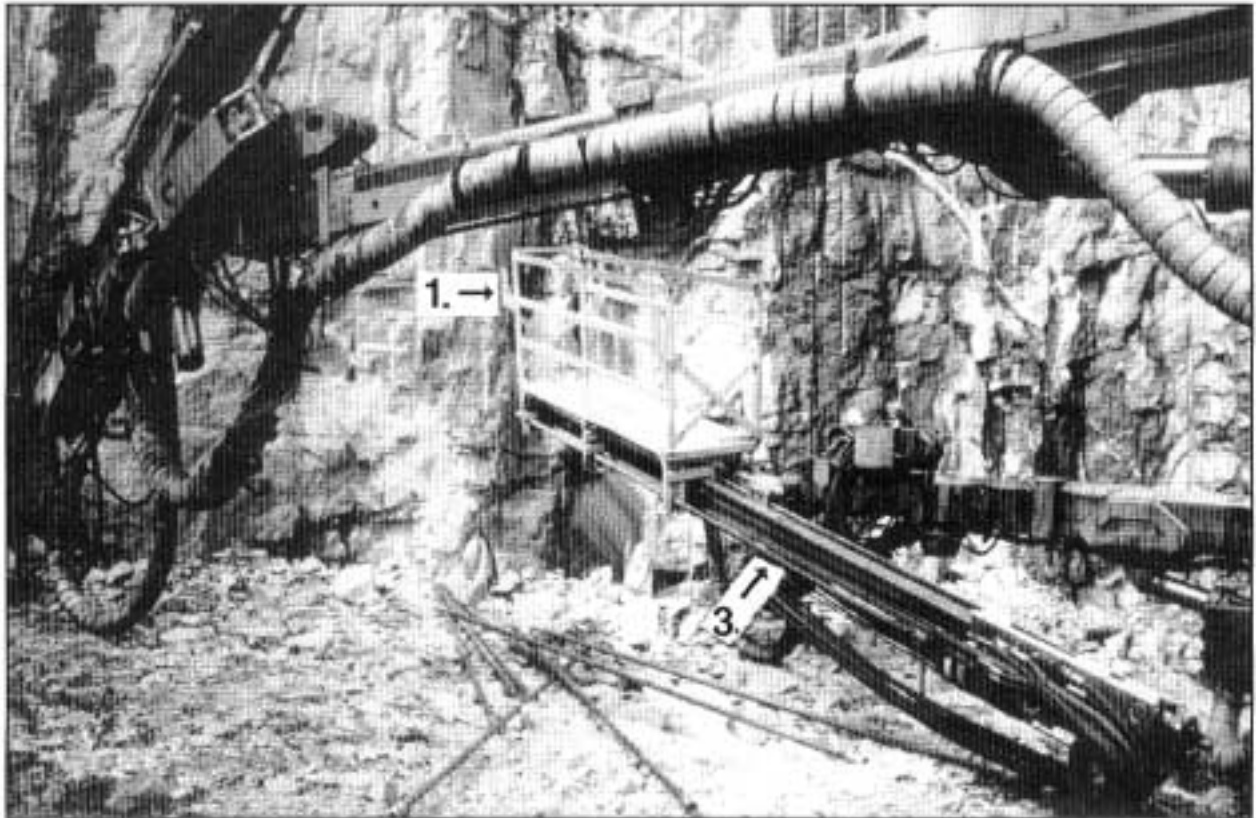
Kuva 3. Kori ja puomi työasennuksessa (lavastus onnettomuuden jälkeen, poratangot maassa).

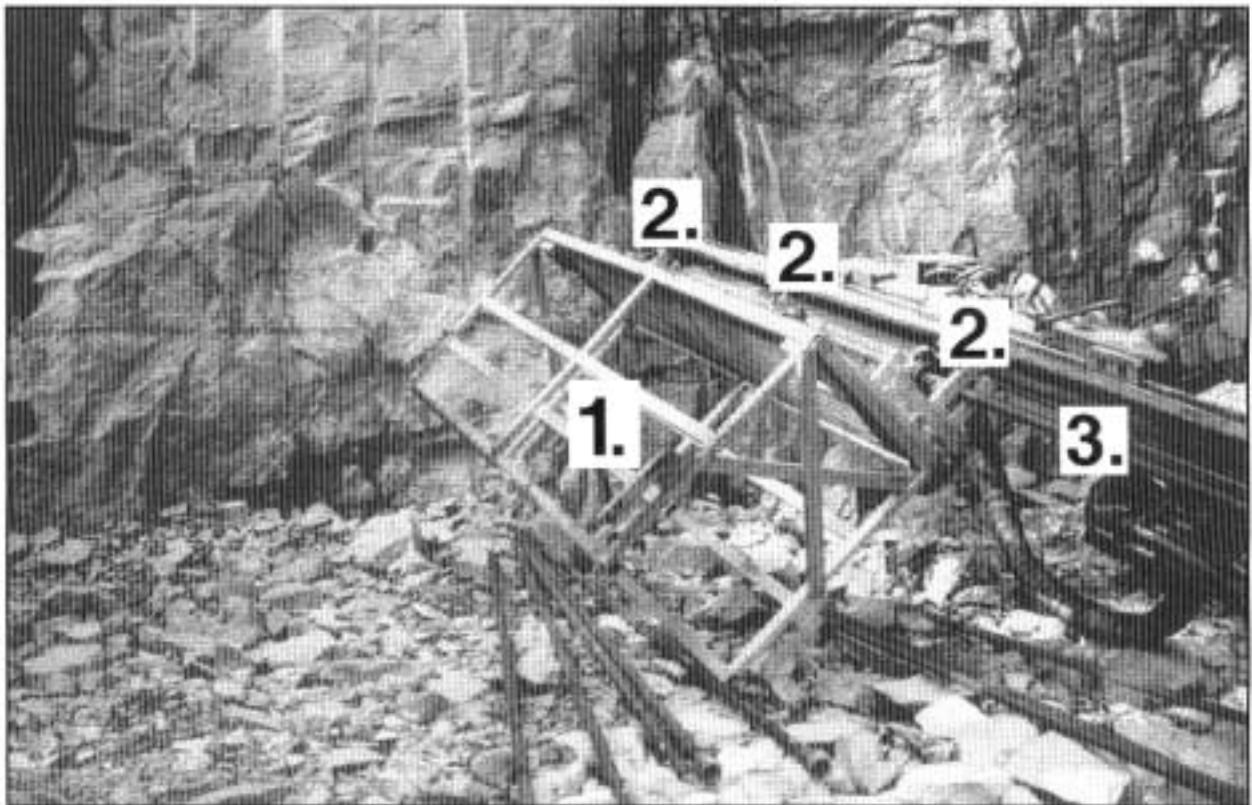
Korin ainoan kiinnityksen irrottua pultin ja aluslevyn repeytyessä, kori kaatui välittömästi hahlojen varassa poratankon ympäri (kuva 4).

Kuva 4. Tilanne työtapaturman jälkeen. Kori keikahti kolmen ohjainhahlon (2) varassa tangon (3) ympäri. Poratangot olivat telineessä (1).

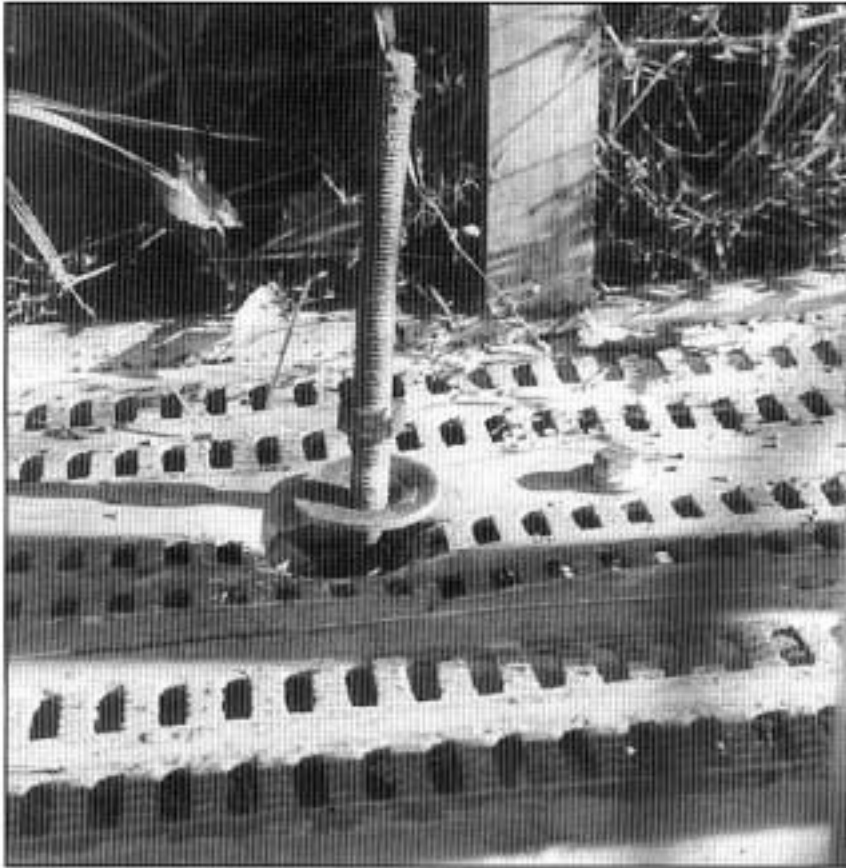
Kiinnityspulttia kulloinkin kiristettäessä pienihalkaisijainen aluslevy taivutti ja venytti pohjalevyä (ks. kuva 5).

Kuva 5. Pohjalevy taipunut ja venynyt aluslaatan alla.
