# Työpaikkaonnettomuuksien tutkinta (TOT)

## **13/98**

## Rakentaminen, purkutyöt

Teollisuusrakennukseen liittyvän uudisrakenteen tieltä  
purettavan muuntajan vesikatto sortui.  
Päällä työskennellyt jäi alle

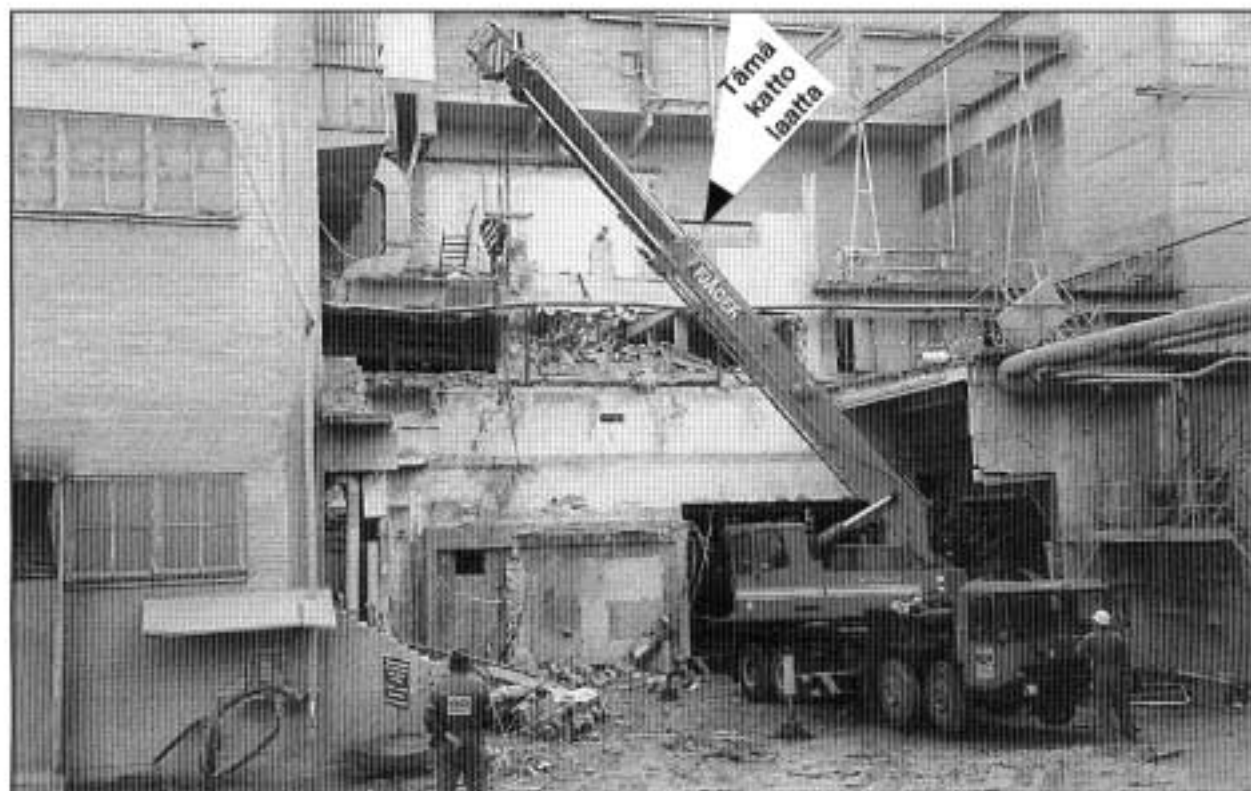
keskiosan kiinni NN:n ylävartaloon (kuvat 1 ja 2).

Kuva 1. Nosturi, jolla vajeria vedettiin. Yleisnäkömä.

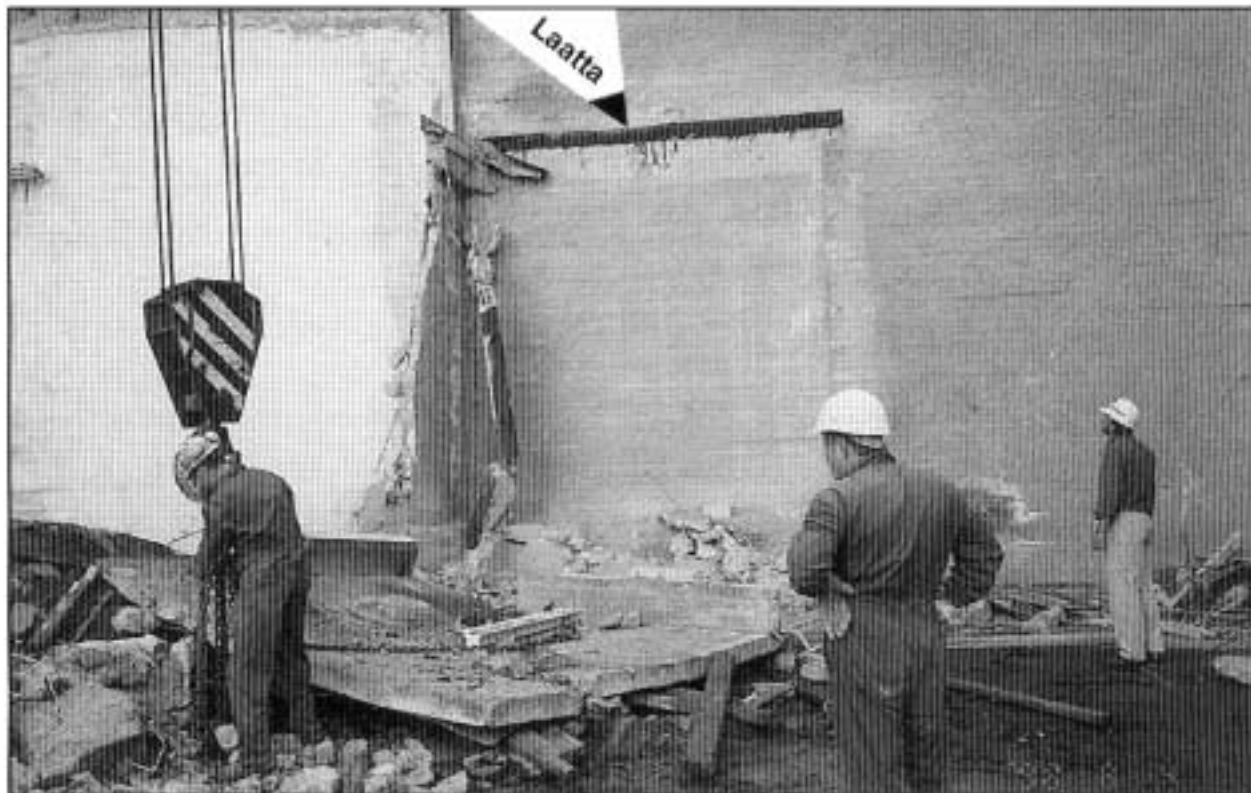
Laatta putosi tasolle jääden takareunastaan ”kantamaan” niin, että laatan ja NN:n väliin jäi jonkin verran korkeutta. Laatta murtui kulmittain ja painoi kannen

Kuva 2. Sortunut laatta, paikka seinässä.

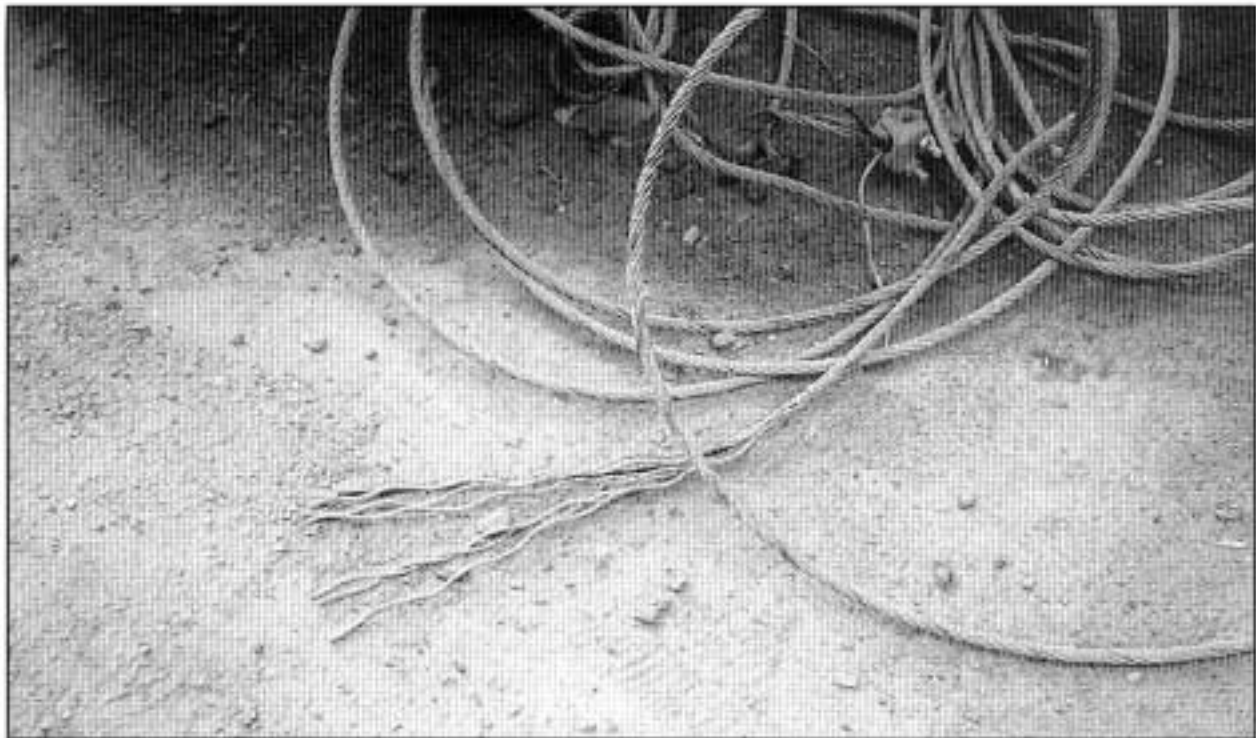
Katon laattaa oli jo yritetty pudottaa vajjerilla ja kaivinkoneella vetämällä, mutta käytetty, 12 mm:n vajjeri oli katkennut (kuva 3). Tämän jälkeen vedossa oli päätetty käyttää 15 mm:n vajjeria. T:mi T:n purkutyöhön palkkaama NN oli kuljettamassa vajjeria laatalle katsottuun kiinnikkeeseen.

Kuva 3. Katkennut 12 mm:n teräsvaljeri.

Purkutyötä — purettavaa kohdetta — ei arvioitu uudelleen vajjerin katkettua vaan purkua päätettiin yrittää samalla menetelmällä.

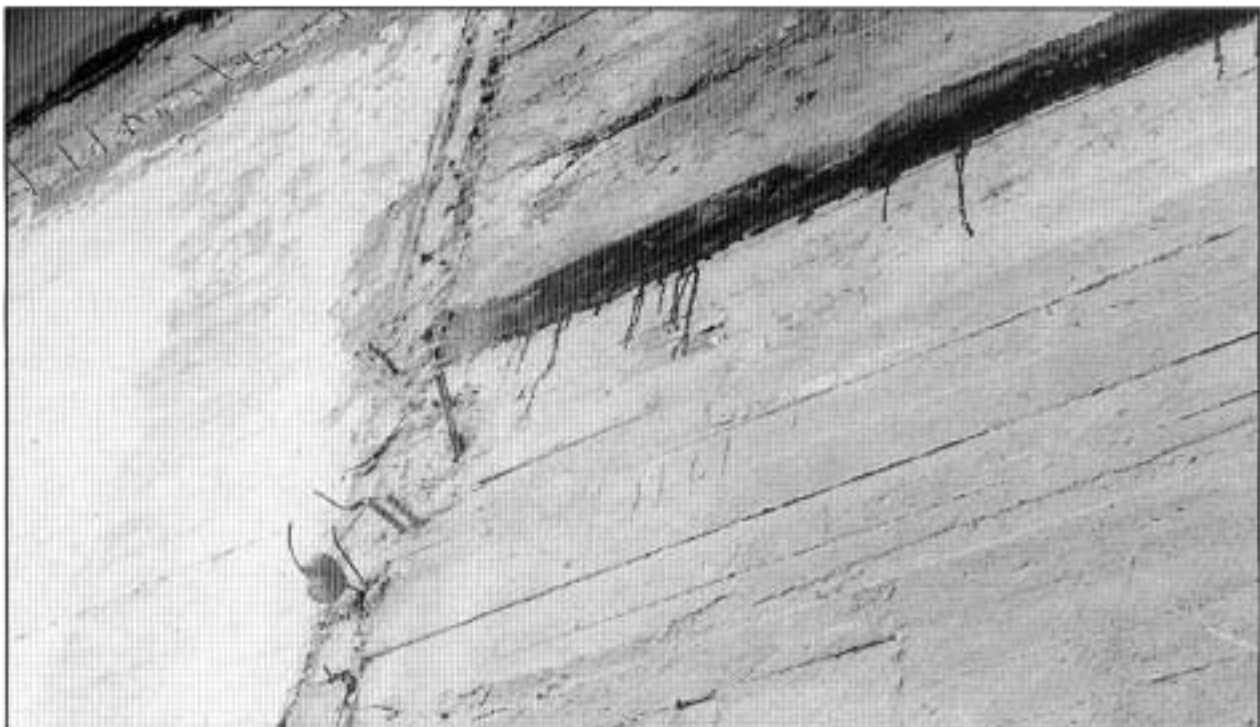
Laatan sortuminen johtui sen reunapalkkien kantavana rakenteena olleiden muurattujen seinien purkamisesta ja reunapalkkien kuormitustilan muuttumisesta ratkaisevasti. Tällöin palkit ja niihin liittyvä laatta oli jäänyt ulokkeeksi kahden reunapalkin seinäankkuroinnin varaan.

Murtumistilanteessa reunapalkkeihin vaikutti myös voimakas vääntörasitus, jolloin palkit murtuivat lopullisesti niin, että seinään irtileikkaamatta jääneet ankkurointiteräkset irtosivat laatasta (kuva 4) ja laatta pääsi putoamaan alas ja edelleen kiepsautamaan ympäri.

Kuva 4. Tartuntateräksiä, jotka viimeiseksi pidättivät laattaa.

Vastaava sortuminen voidaan välttää tekemällä purkutyö oikeassa järjestyksessä; ensin yläpuoliset rakenteet ja vasta sen jälkeen alapuoliset kantavat rakenteet.
