Tapaturmavakuutuslaitosten Liitto
Bulevardi 28
00120 Helsinki
Puhelin 19251
Käsittelijä; Sakari Seppänen

10.1.1989

18/88 Satamalaiturin liukuvalussa betonijassikkaa nosturilla nostettaessa nostoköysi katkesi ja jassikka putosi alas aiheuttaen työntekijän kuoleman.

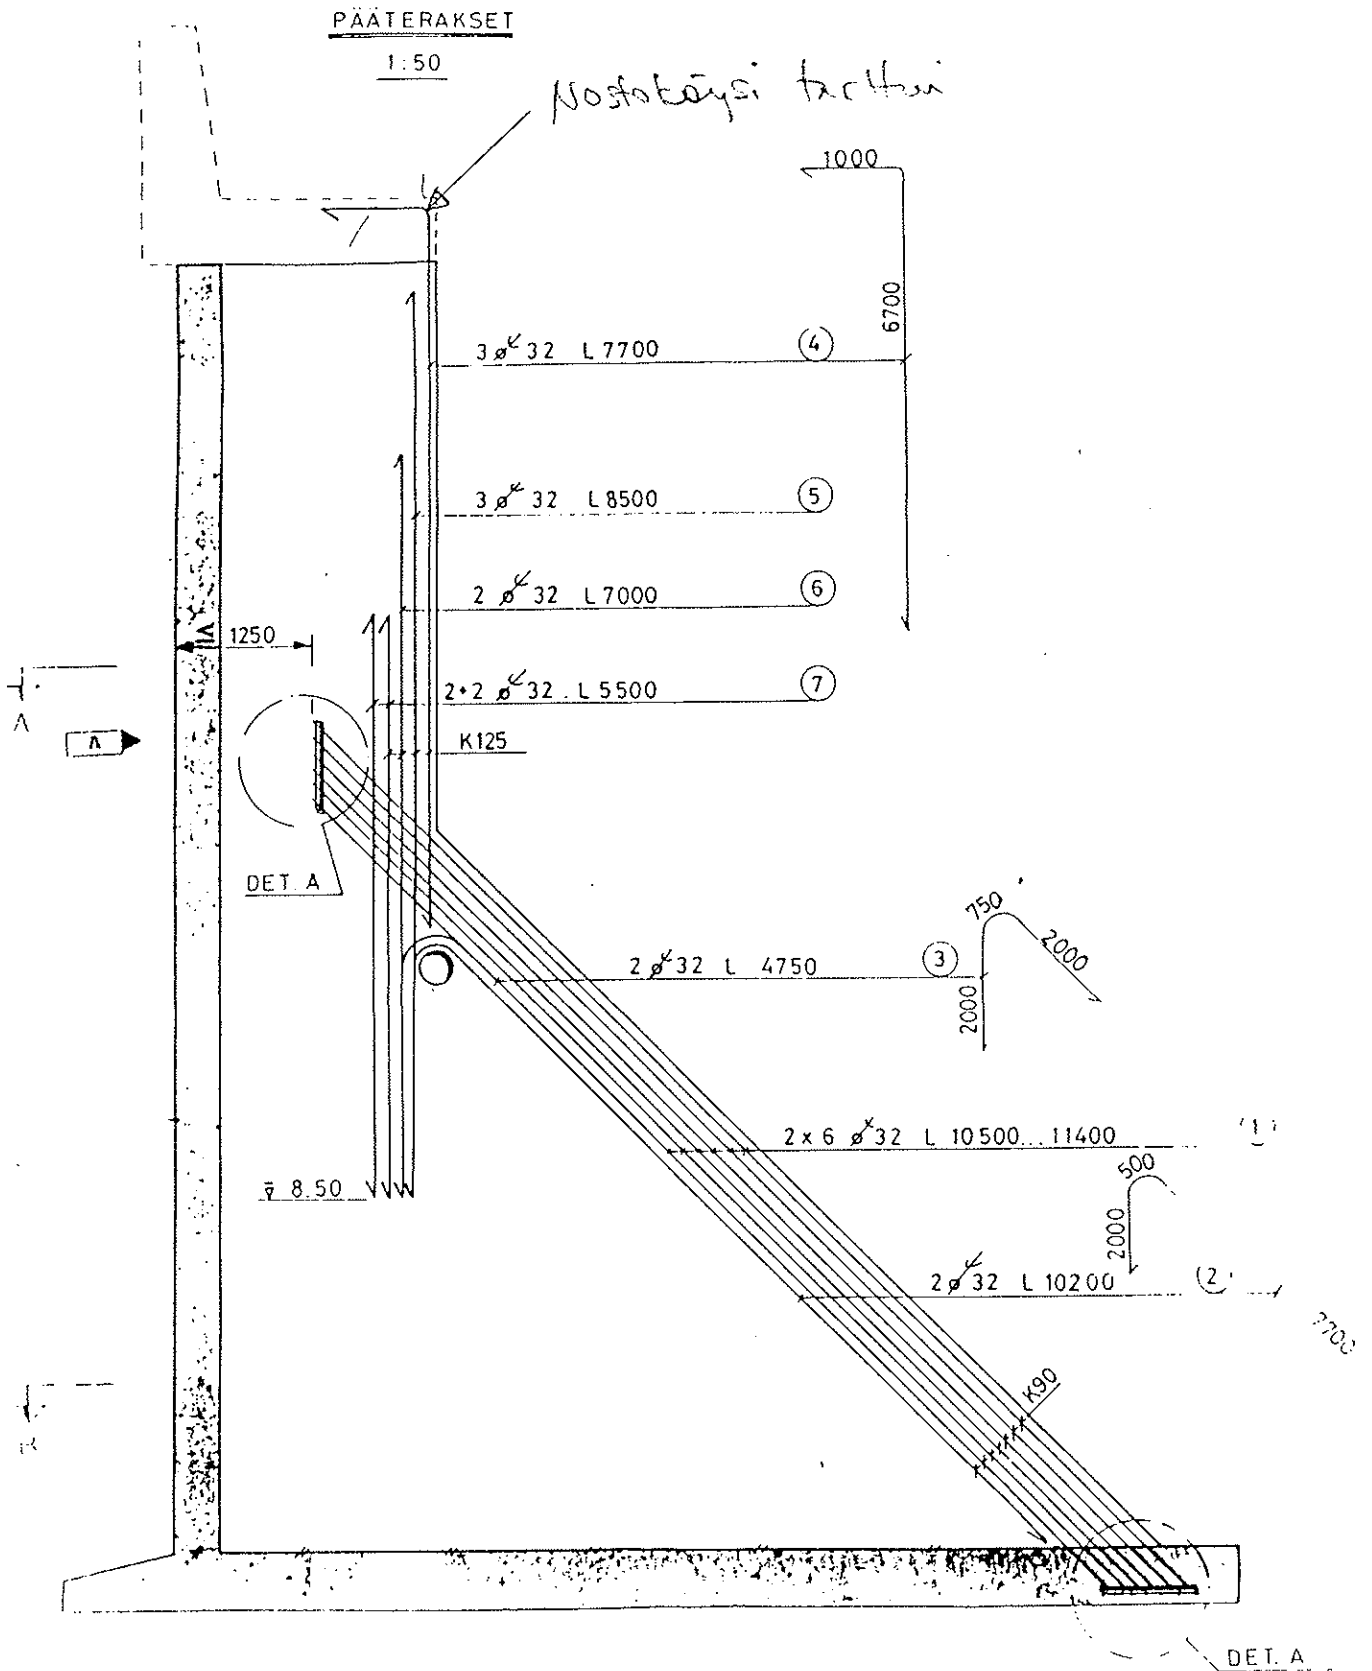
Nosturin nostoköysi oli tarttunut pääteräksen taivutukseen, ohjautui siinä ja nosturin edelleen nostossa betonijassikkaa ylöspäin puristui nostoköysi köysipyörästä ja pääteräksen väliin ja katkesi (kuvat 3 ja 4). Nosturin nostoköyden katketessa betonijassikka ja köysipyörästä putosivat ja kaatuivat työntekijän päälle.

Nosturin nostoköysi joutuu pääteräksen mutkaan, kun betonijassikka siirretään siten, että betonijassikka nojaa pääteräksiin. Betonijassikka pidetään betonoinnin aikana kiinni pääteräksissä, jotta betoni saadaan betonijassikasta suoraan muottiin.

PIIRROS 1. Satamalaiturielementti pääteräkset.
Nostoköysi tarttui pääteräkseen mutkaan
(ks. nuolen osoittama kohta)

Kun betonijassikka on tyhjennetty, pitää nosturin siirtää betonijassikka huomattavasti sivuun pääteräksistä ja vasta sitten nostaa se ylös valupai-
kalta.

Jassikan nosto on suoritettava hitaasti. Nostettaessa ei saa käyttää liian suurta nostonopeutta, koska nostoa ei ehditä pysäyttää teknisesti riittävän nopeasti vaaran välttämiseksi. Varovaisella, pääteräkset huomioon ottavalla nostotavalla voidaan köysien tarttumisvaaraa poistaa. Betonijassikan tyhjennysvaiheissa on seurattava jatkuvasti, ettei nosturin nostoköysi tartu pääteräksiin.

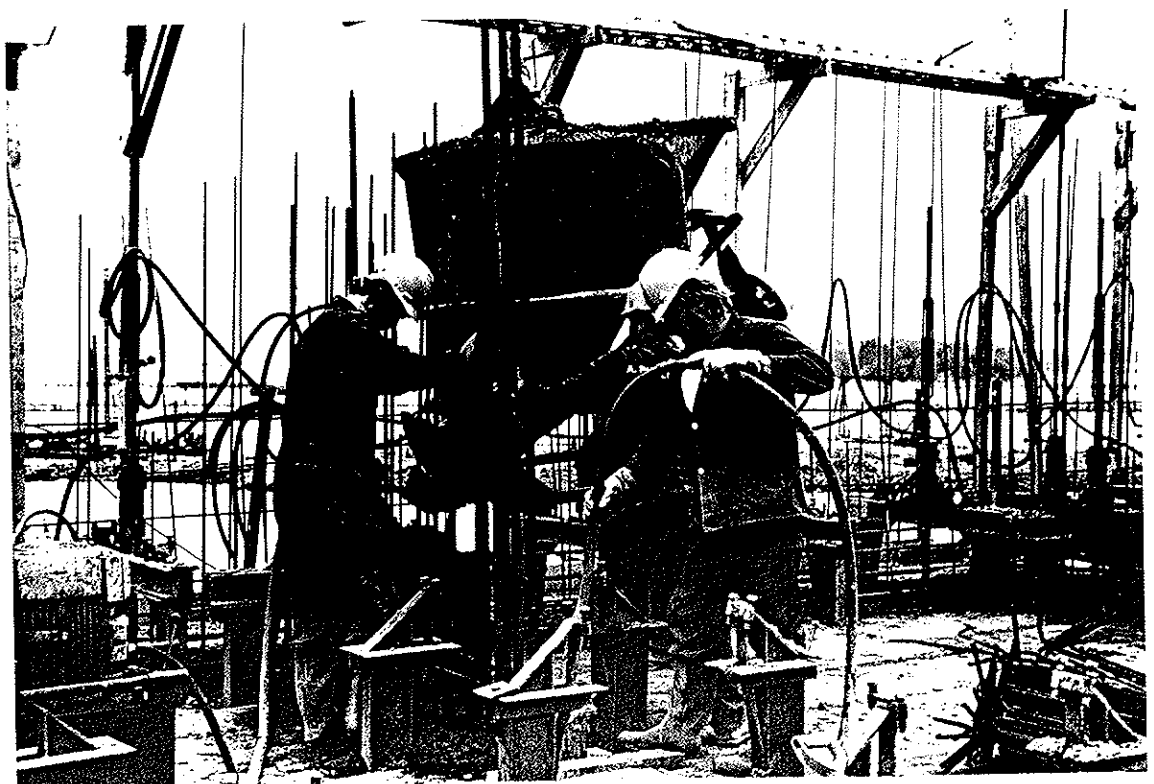
Kuva 2. Liukuvalua suorittava työryhmä. Tilanne kuvattu useita metrejä korkeammalla kuin missä työtapaturma sattui. Samoin kuva 3.

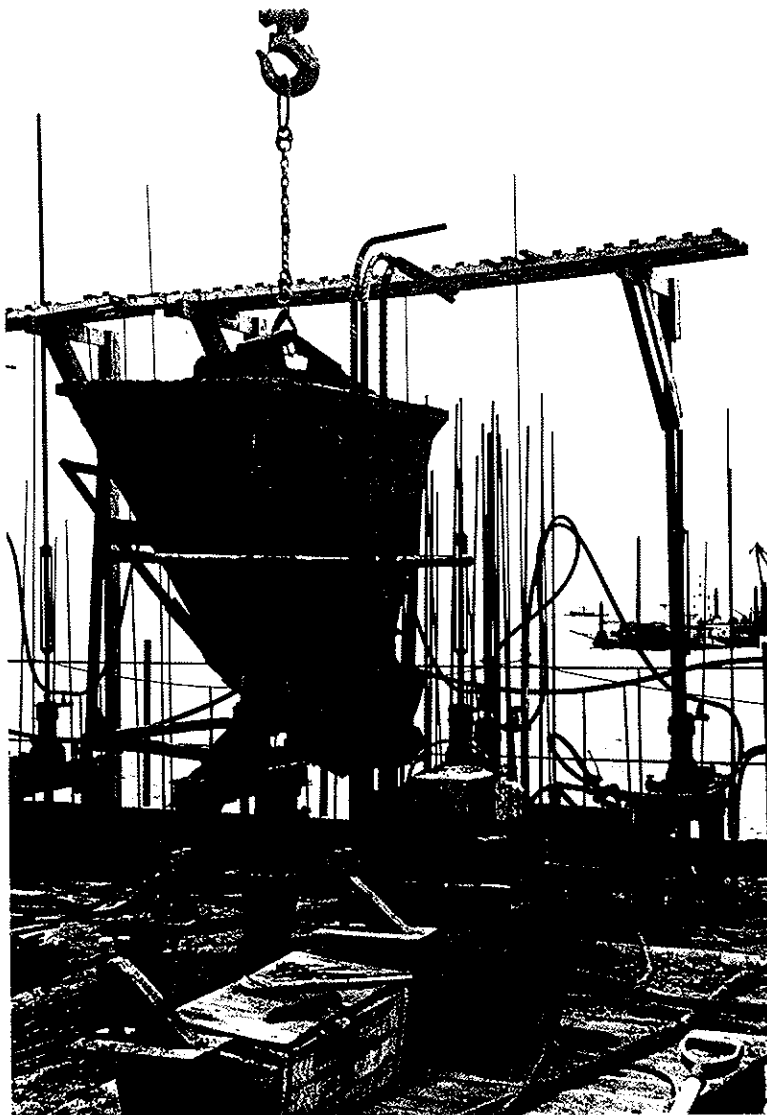
Tässä tapuksessa työtilanne oli muuttunut aikaisempiin verrattuna: tapaturmatilanteessa pääteräksissä oli taivutus yläosassa ja aikaisemmissa liukuvalutilanteissa pääteräkset olivat suorat. Koska pääteräksissä oleva taivutus lisäsi nosturin nostoköyden tarttumisvaaraa, olisi työnopastuksessa tul-
lut kiinnittää tähän vaaraan erityistä huomiota.

Kuva 3. Liukuvalua suoritetaan.
Taivutetut pääteräkset keskellä
ylhäällä.
