# Työpaikkaonnettomuuksien tutkinta (TOT)

**12/98**

## Rakennusaineteollisuus

## TOT 12/98

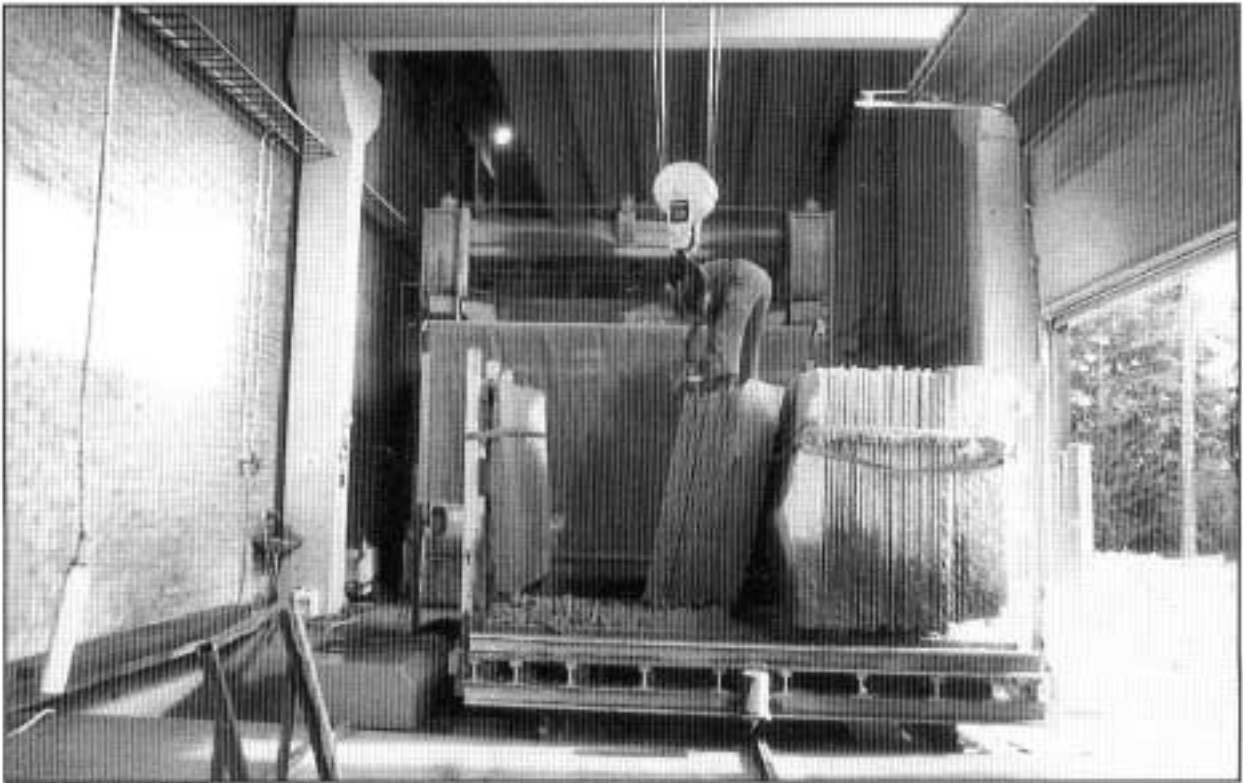
- NN joutui vetämään kivilevyä itseään kohti nostosaksien kiinnittämiseksi (ks. kuva 1).

**Kuva 1.** Työtapaturman sattuessa *MN* seiso i vaunussa kiinnittäen nostosaksea, kun levyt kaatuivat vasempaan päättyyn. Kuvassa nykyinen työmenetelmä. Toinen sahattu lohkarie sidottu liinoilla.

Kivilevyn/-levyjen kaatuminen tulee estää teknisin toimenpitein. Purkuvaunu on varustettava asianmukaisin suojuksin ja kulku- ja nousutein (ks. kuva 1 ja 4).

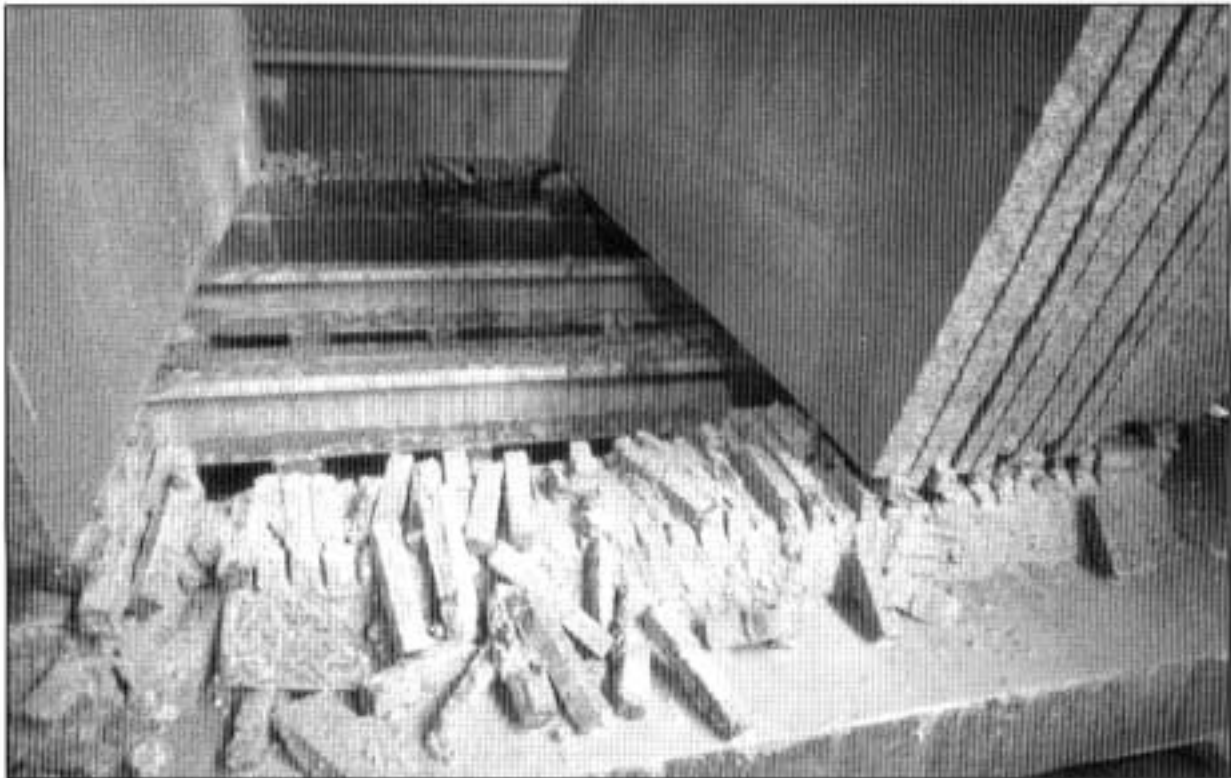
- Kivilevyjen alla olleessa kivipedissä on jossain kohtaa saattanut tapahtua siirtymä tai murtuma (kuva 3). Jo puolen sentin siirtymä kahdeksan sentin paksuisen levyn alaosassa merkitsee noin 10 sentin siirtymään 150 cm:n korkuisen levyn yläreunassa.

**Kuva 3.** Kivipeti. Oikealla voi havaita levyjen painumia murtumien seurauksena.

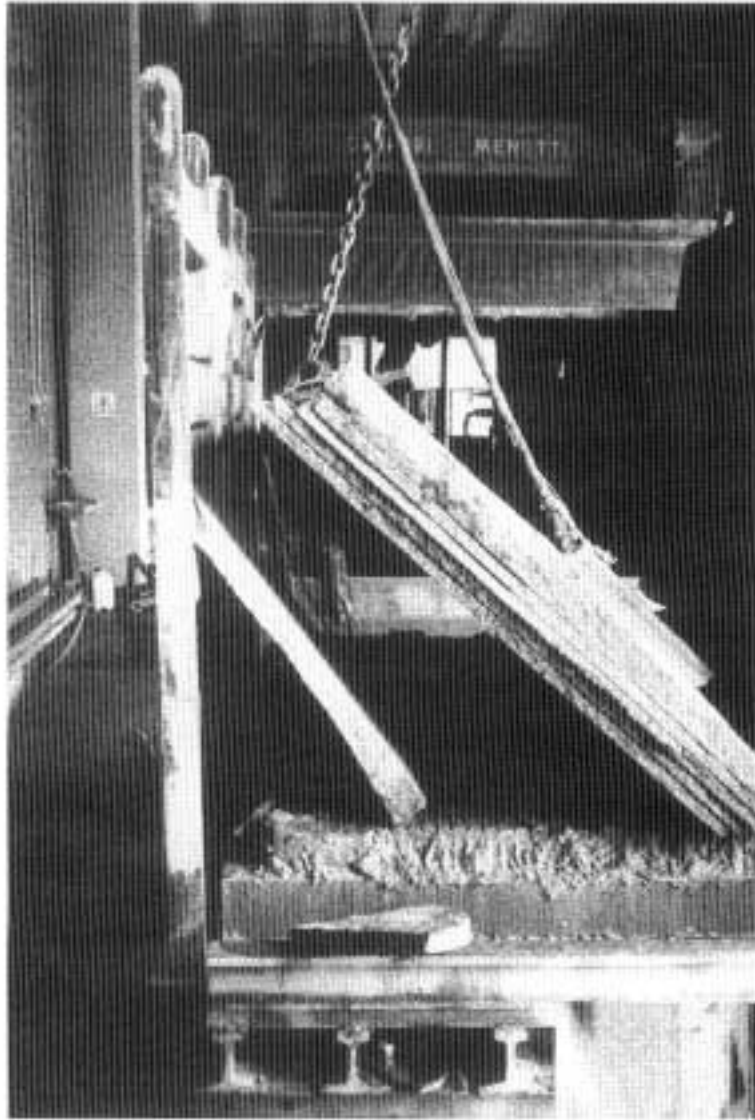
NN (n. 175 cm) työskenteli vaunussa kivilevyjen välissä. Purkutyön kohteena olevan raakakiven jäljellä olleet viisi kivilevyä kaatuivat kuitenkin jostain syystä sillä seurauksella, että vaunun päällä työskennellyt NN jäi näiden levyjen ja vaunun päätyraudoitukseen nojaneen poskipalan väliin puristuksiin rintakehänsä kohdalta. Kivilevyt kaatuivat noin 45° kulmaan (kuvat 1 ja 2).

- Kuljetusvaunun pätyyn oli jätetty nojaamaan raakakivivaunon poskipala, mikä saattoi estää NN:n pääsyn pois vaunun päältä päätyrautojen välistä (n. 55 cm) kivilevyjen kaatuessa (ks. kuva 2).

Kuva 2. NN puristui päädyn ja kaatuneiden levyjen väliin.

Kivilevyt tulee poistaa kuljetusvaunun päältä järjestyksessä niin, että vaunun päätyraudoitukseen ei jää kivilevyjä makaamaan.

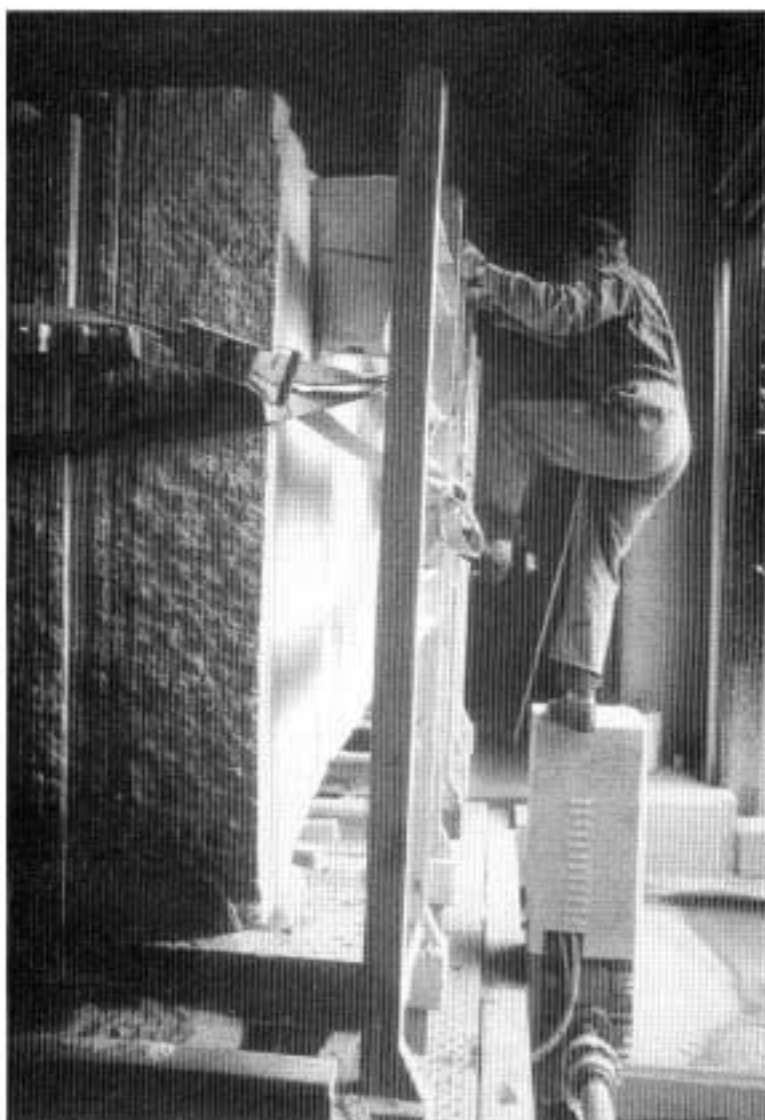
Kuva 4. Nousutienä ovat vaunun laitteet ja rakenteet.
