TAPATURMAVAKUUTUSLAITOSTEN LIITTO

7/90

Kuolemaan johtanut työtapaturma työntekijän jäätyä sahatavaraniipun ja vannetuspuristimen väliin vanteensyöttöhäiriötä poistaessaan

työpaikkaonnettomuuksien tutkinta (TOT)

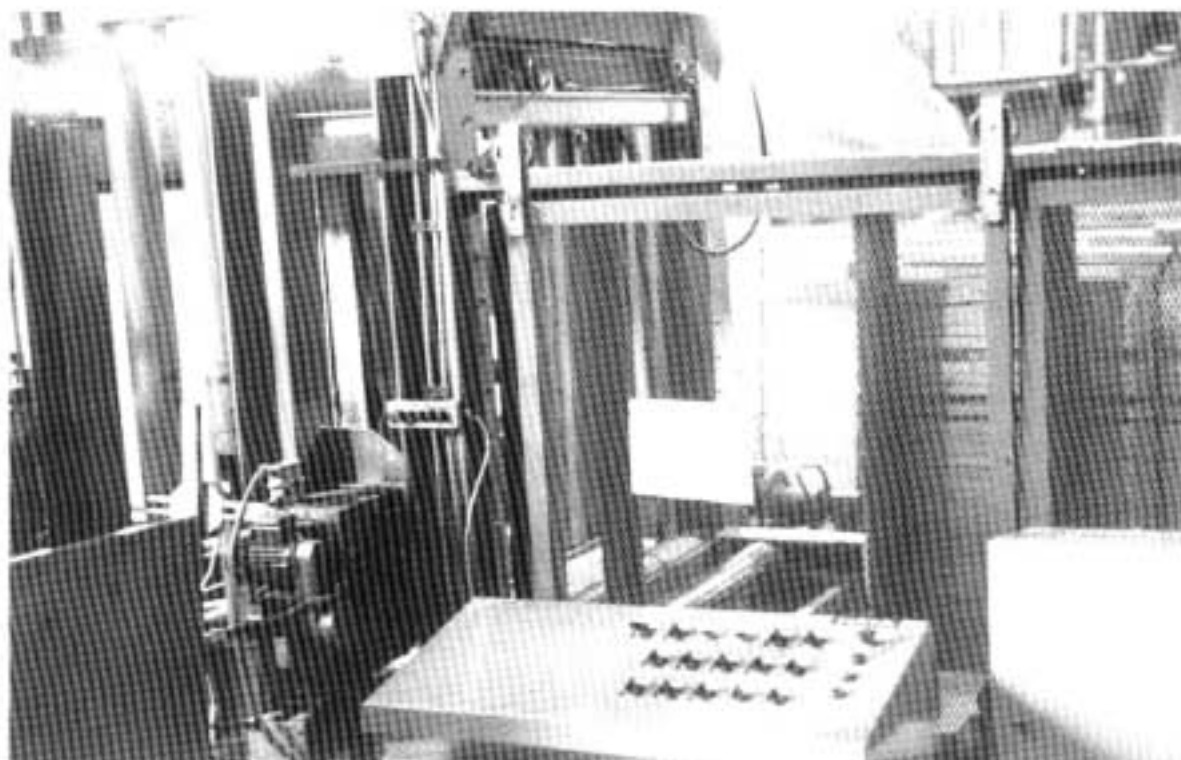
Päästäkseen häiriökohtaan N.N joutui poistamaan suojaverkon kuljettimen sivustalta (kts. kuvat 1 ja 2). Verkossa ei ollut rajakytkintä tai muuta varmistusta. Nipun peruutuksen jälkeen, jolloin ohjauskytkin olisi tullut kääntää 0-asentoon, N.N käänsi vivun jostain syystä automaattiajolle. On mahdollista, että N.N teki ohjausliikkeen ollessaan paneelin takapuolella sen ja kuljettimen välissä. Tällöin kytkimen looginen kääntösuunta on vaihtunut ja automatiikka mennyt erehdyksessä päälle.

Pääsy vaarallisiin koneenosiin oli estetty suojaveräjällä. Tämä ei kuitenkaan ollut koneen toimintaan kytketty, joten vannetuskoneen toiminta oli mahdollista myös suojuksen ollessa poissa paikoiltaan. Melko raskasta veräjää jouduttiin nostamaan kannakkeiltaan lattialle, kun tuli tarve päästä puristimen sisälle.

Kuva 1. Vannetuskone ja sen ohjauspaneeli. Avattuaan suojaveräjän NN työnsi yläruumiinsa aukosta koneen sisälle poistaakseen vanteensyöttöhäiriön. On mahdollista, että NN ohjasi konetta paneelin takapuolelta, mikä lisäsi virhetoiminnon vaaraa.

Suojaveräjän kannatusrakenteita muutetaan niin, että lattialle nostamisen sijasta veräjä liukuu kiskojen varassa. Se kytetään koneen ohjausjärjestelmään pakkotoimisesti avautuvan, teollisuusolosuhteisiin sopivan rajakytkimen ja tarvittavien asennusosien avulla. Rajakytkin asennetaan niin, että veräjän avaaminen pakottaa koskettimet avautumaan. Sähköisen kytkennän tulee olla luotettava ja turvallisuusperiaatteiden mukainen.

Veräjän tai sen sivustoissa olevien aukkojen tulee olla standardin SFS 4970 mukaisia. Vaara-alueelle ei kuitenkaan tule mennä yksinomaan veräjän rajakytkimen varassa.

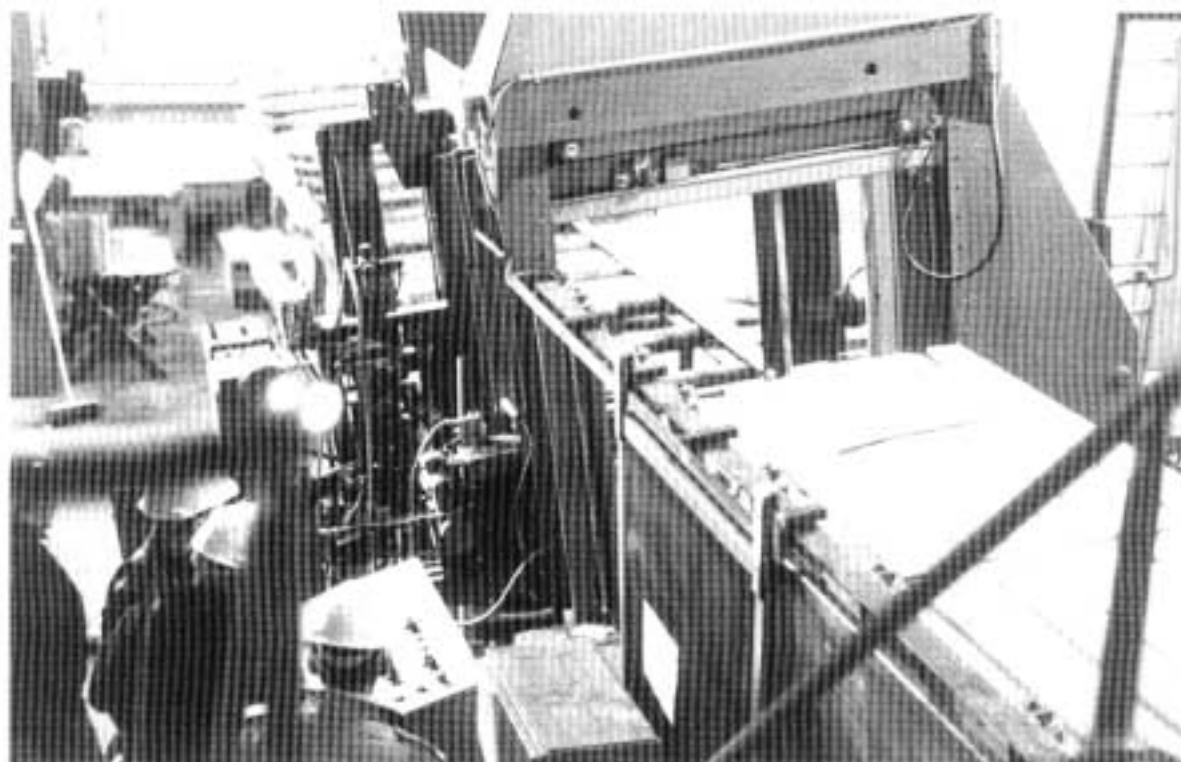
kunnissa — vannetuskoneelle, ja N.N puristui kuljettimen pystyrullien ja lautapaketin väliin. Lisäksi vannetuskoneen toiminta käynnistyi, jolloin kone puristi pakettia päältä ja sivuilta noin 30 kN voimalla. Uhuri menehtyi ilmeisesti heti. Tapaus huomattiin vasta useiden minuuttien kuluttua sen sattumisesta.

Kuva 2. Lautanippu oli taaksepäin ajon jälkeen vain noin 1,5 metrin päässä puristimesta. Kuljettimien käynnistyttyä automaattisesti nippu siirtyi nopeasti vannetuskoneelle, jolloin NN puristui nipun ja pystyrullan väliin.

Valokennojärjestelyllä voidaan havaita taaksepäin ajettu nippu siten, ettei automaattista käynnistymistä tapahdu uuden nipun valmistuttua paketoitinkoneella.

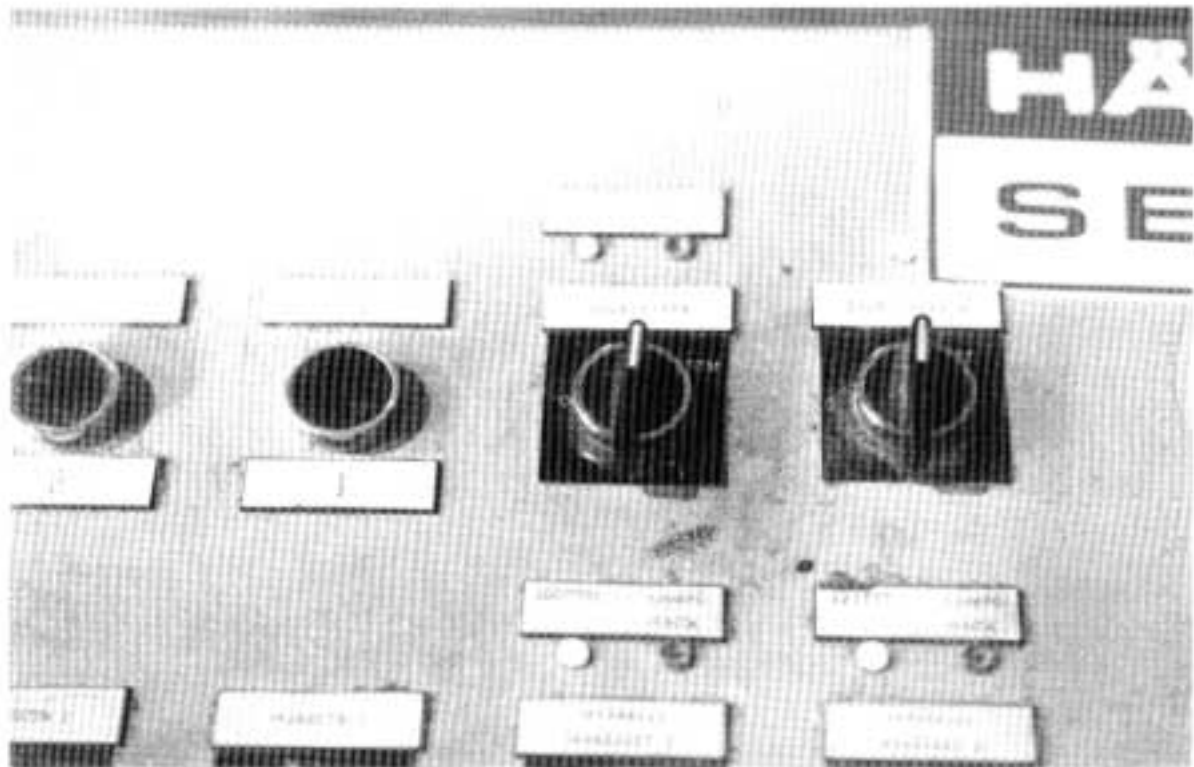
Ohjauspaneelissa oleva "häätä-seis" vaikutti ainoastaan kuljettimeen. Painikkeesta ei ilmennyt sen vaikutusalue. Paneelissa oleva "käsi/auto/0" -kytkin ohjasi koko järjestelmää (kuva 3). Toimintatavan merkkivalo oli keltainen ja kootaan vain muutamia millimetrejä. Lisäksi muutaman metrin päässä oli kuljetin 2:n moottorin turvakytkin.

Koko järjestelmä (vannetuskone ja edeltävä kuljetin) oli tapana häiriönpoiston aikana varmistaa sekaannusta herättävästä ohjauspaneelin "käsi/auto/0" -kytkimestä. Suullisten ohjeiden mukaan myös kuljetin 2:n turvakytkintä olisi pitänyt käyttää, mutta ilmeisesti sen hankalan sijainnin takia sitä ei ainakaan nyt oltu käytetty.

Kuva 3. Keskellä näkyvä valintakytkin osoittaa aina käsiajoasentoa, vaikka kone olisikin automaattikal-
la. Toimintatapa käy ilmi vivun yläpuolella olevista pienistä merkkivaloista. Kuljettimeen vaikuttavaa
häätäpysäytintä ei ollut tapana käyttää häiriötilanteissa.

Linjan käsi/0-kytkin muutetaan, mikäli teknistä estettä ei ole, sellaiseksi, että 0-asento on kolmesta asennosta keskimmäisenä. Automaattiajtoa osoittava merkkivalo muutetaan näkyvämmäksi. Hätä-seis kytkimien vaikutusalue, sijoittelu ja käyttötilanteet tulee miettiä uudelleen. Paras ratkaisu olisi, jos käytettävissä olisi kaksi hätäpysäytintä, jotka pysäyttisivät sekä kuljettimet 1 ja 2 että vannetuskoneen. Niiden sopivat sijoituspaikat ovat ohjauspaneeli ja vannetuskoneen runko. Tällöin häiriönpoistotilanteessa käännettäisiin toimintatavan valintakytkin 0-asentoon, painettaisiin hätä-seis alas, ja avattaisiin suojaveräjän rajakytkin. Hätä-seis kytkimessä tulee olla teksti, mihin se vaikuttaa. Laajempia huolto- ja korjaustöitä varten tulee olla lukittavia turva- tai pääkytkimiä.
