10/90

Asentaja putosi soodakattilatyömaalla lämmönvaihtimien asennuksen yhteydessä n. 34 m:n matkan betonilattialle menettäen henkensä

työpaikkaonnettomuuksien tutkinta (TOT)

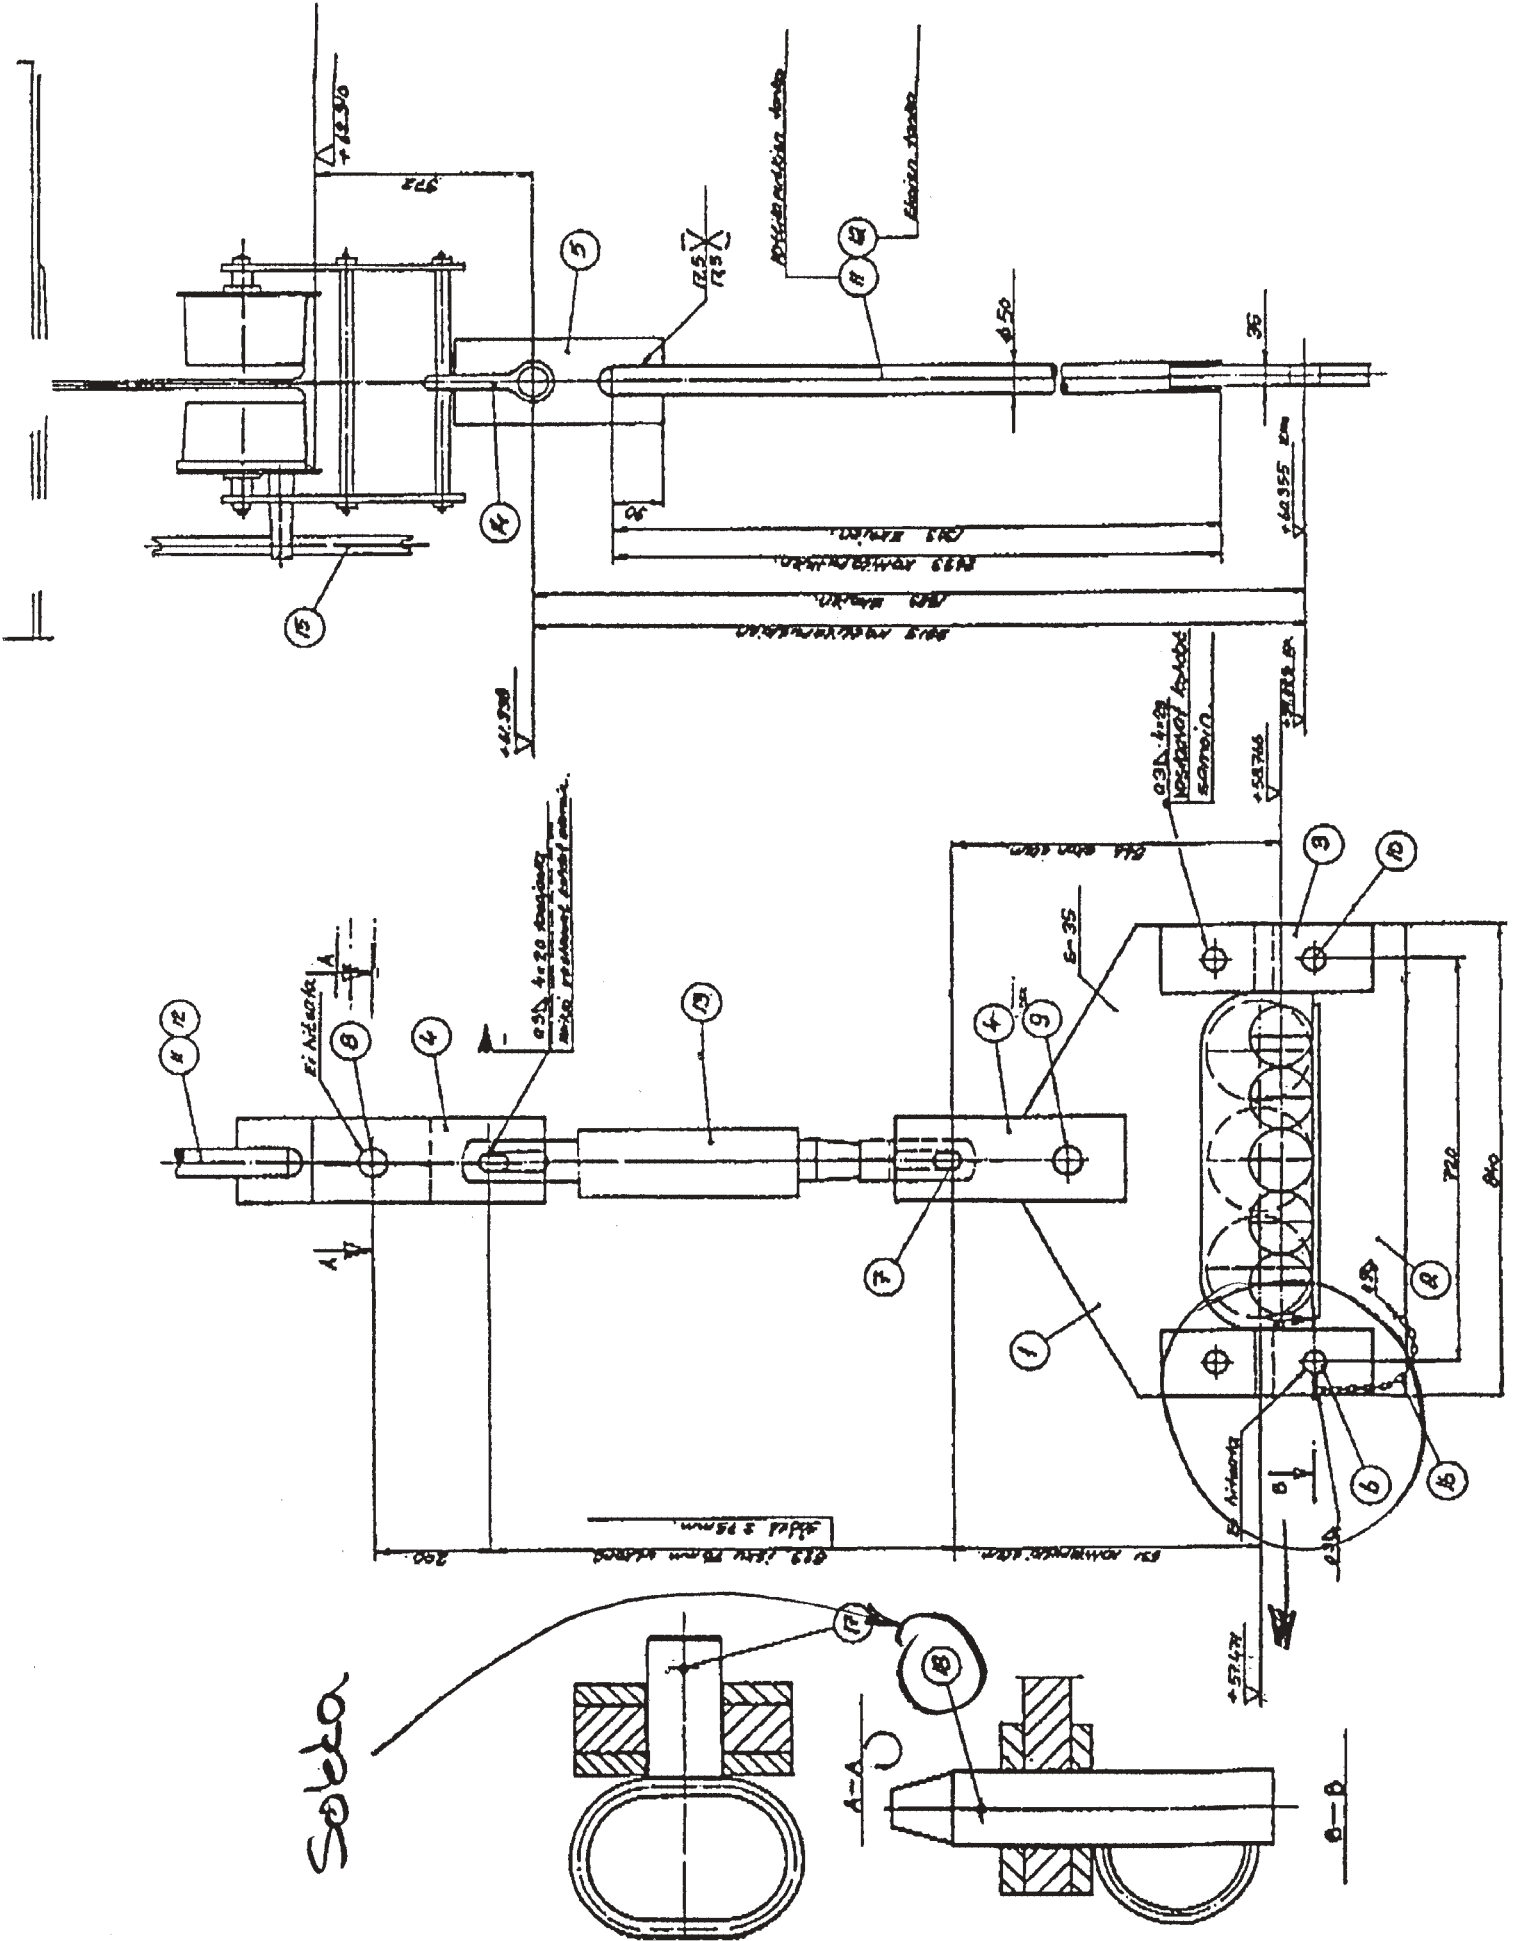
Sobota

Piirroksen 1 mukaisesti oli sokka ollut alunperin kuitunarulla kiinni nostokiinnittimessä ja siten seurannut mukana. Tutkinnassa ei selvinnyt, milloin narukiinnitys oli irronnut. Joka tapauksessa tapaturmatilanteessa sokkaa jouduttiin etsimään edellisestä elementtipaketin asennuskohteesta. Sokkaa ei löytynyt tapaturman jälkeen suoritetuissa tutkimuksissa.

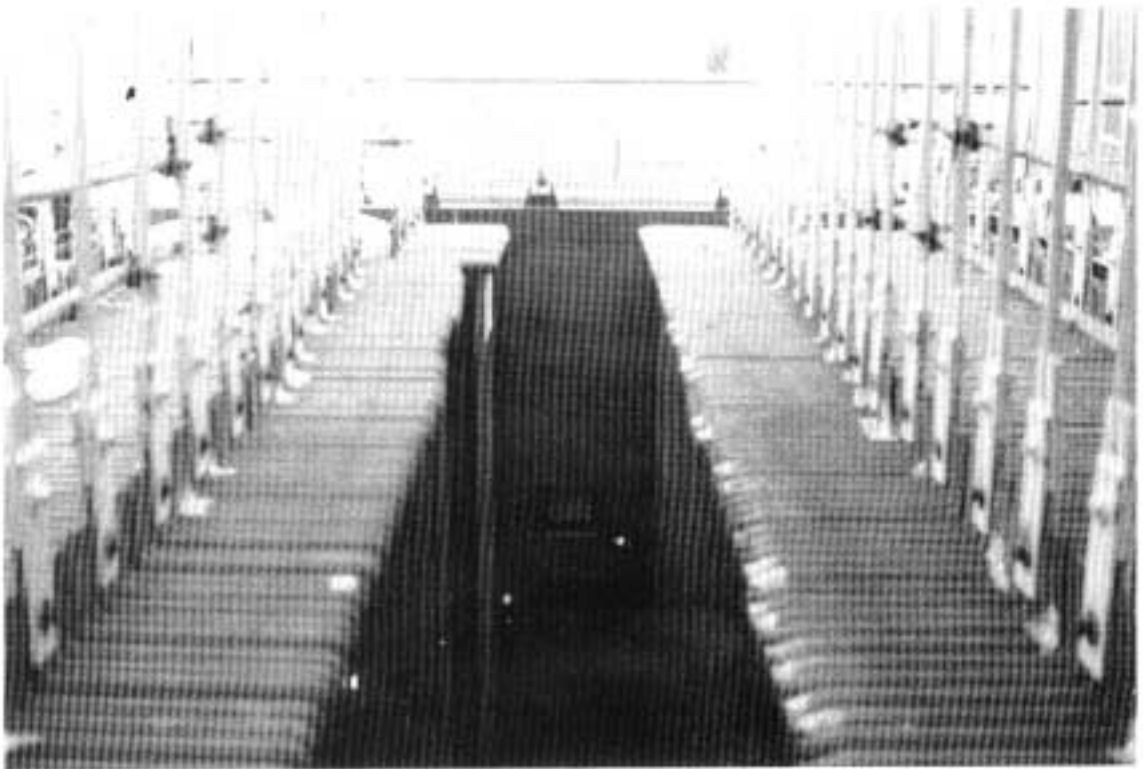
Asentajatyöryhmä L.L, M.M ja N.N työnjohtajanaan K.K olivat asentamassa lämmönvaihtimen II laitimmaista elementtiä tapaturman satuessa. Työtä tehtiin lämmönvaihtimien päällä noin 34,5 metrin korkeudella (mitattuna alimmalta kiinteältä tasolta). Lämmönvaihdin II:een oltiin asentamassa elementtiä (mitat 0,5 x 2 x 25 m), joka oli ripustettuna torninosturiin. Seuraavana vaiheena oli siirtää elementtipaketti torninosturin koukusta palkkisiirtovaunun nostokiinnittimeen. Kiinnittimen asennuksessa elementtiin tarvittiin lukitussockkaa, joka kuitenkin ei ollut asennuspaikalla. N.N lähti hakemaan sockkaa lämmönvaihdin I päältä (kuva 1).

Kuva 1. NN:n reitti. Tuli vasemmalta päätyjen kautta oikealle lämmönvaihdin I:lle. (Kaidejohteet asennettu työtapaturman jälkeen).

- Kannatintankoihin asennettiin suojakaiteet.
- Lämmönvaihtimien välit peitettiin (vesivaanerilla)
- Määritettiin ja tehtiin turvalliset kulkureitit.
- Valaistusta lisättiin (tavoite 200 Lx).
- Kulku- ja hätäpoistumistiet pyrittiin saamaan vapaiksi ja riittävän leveiksi.
- Siivoustyötä tehostettiin.
- Palkkien välit ja muut kulkutiellä olevat aukot peitettiin.
- Turvavöiden käyttöä tehostettiin.
- Pääurakoitsijan työsuojeluvaltuutetulle sovittiin päivittäinen aika, jonka hän voi käyttää turvallisuustarkastuksiin.

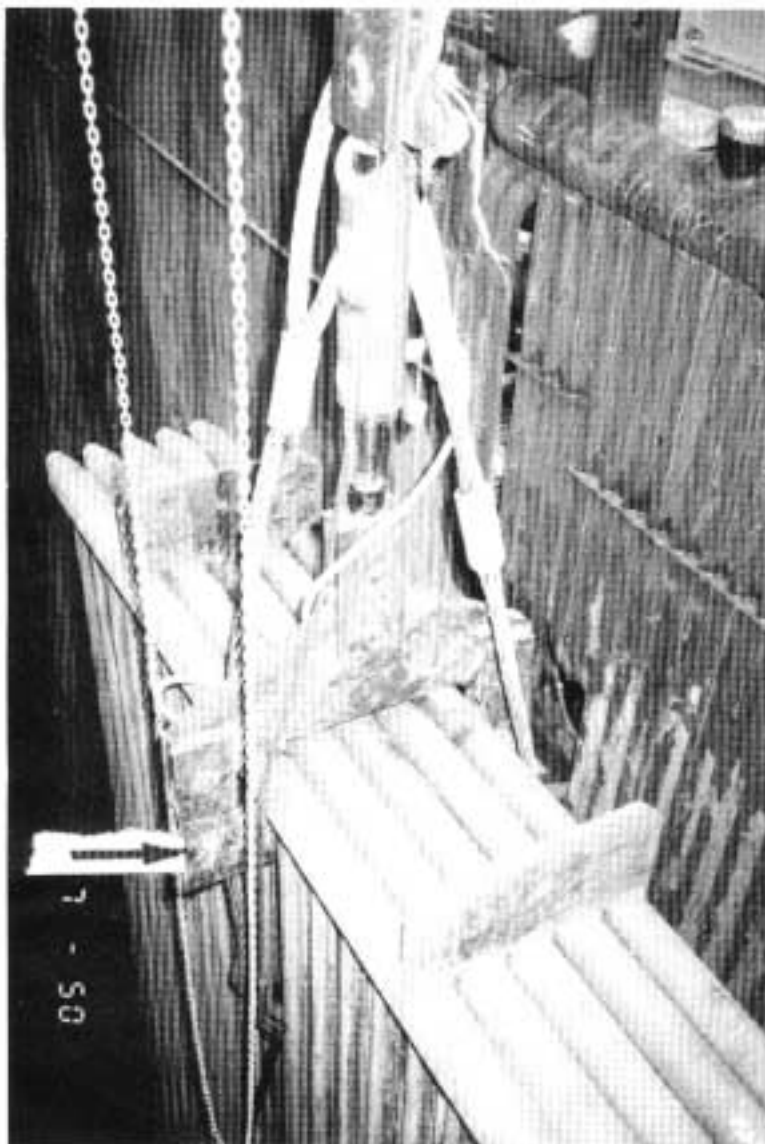
Kun elementtipaketti ripustetaan siirtovaunuun, tarvitaan ko. nostokiinnittimeen sockka (piirros 1, kuva 2). Tätä ei löytynyt asennuspaikalta, joten N.N lähti sitä hakemaan edellisestä asennuskohteesta, lämmönvaihdin I:n päädystä.

Kuva 2. Kiinnitysripustin, sokaan paikka.

Nostoapuvälineiden säännönmukaisella tarkastuksella voidaan valvoa niiden kuntoa ja suunnitellun mukaista käyttöä.

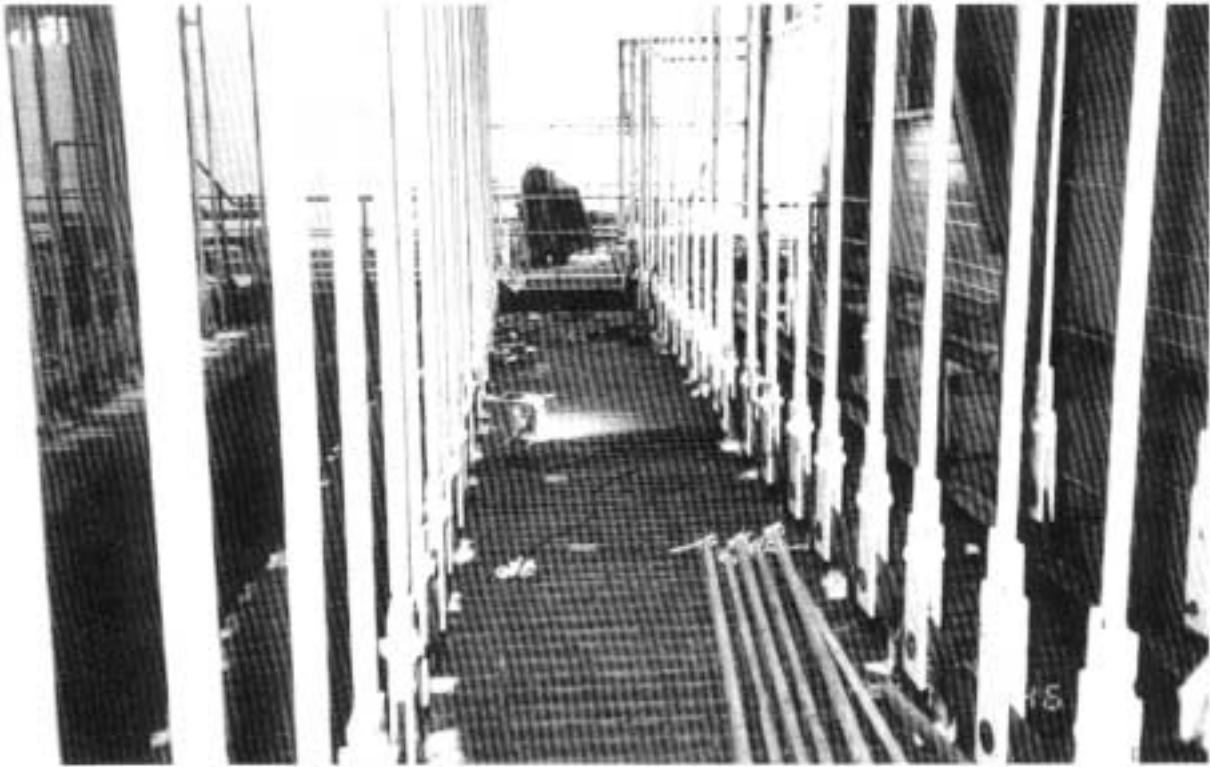
Arvioidussa putoamiskohdassa lämmönvaihtimien välillä ripustustankojen välissä oli kompastumisen mahdollistavia esteitä (mm. vaijeri ja köysipyörä, kuvat 3 ja 4). On mahdollista, että N.N on kompastunut esteisiin ja joutunut ripustustankojen välistä (etäisyys 504 mm) lämmönvaihtimien väliseen aukkoon (leveys n. 1.000 mm).

Lämmönvaihtimien päällä oli edellisen vuoron jättämiä laitteita, jotka muodostivat kompastumisvaaran.

Kuva 3. Kompastumisesteitä.

Asennustyömaan siisteyden ja järjestyksen tarkastus tulee olla osa viikkotarkastusta. Puutteellisuudet tulee pyrkiä korjaamaan välittömästi.

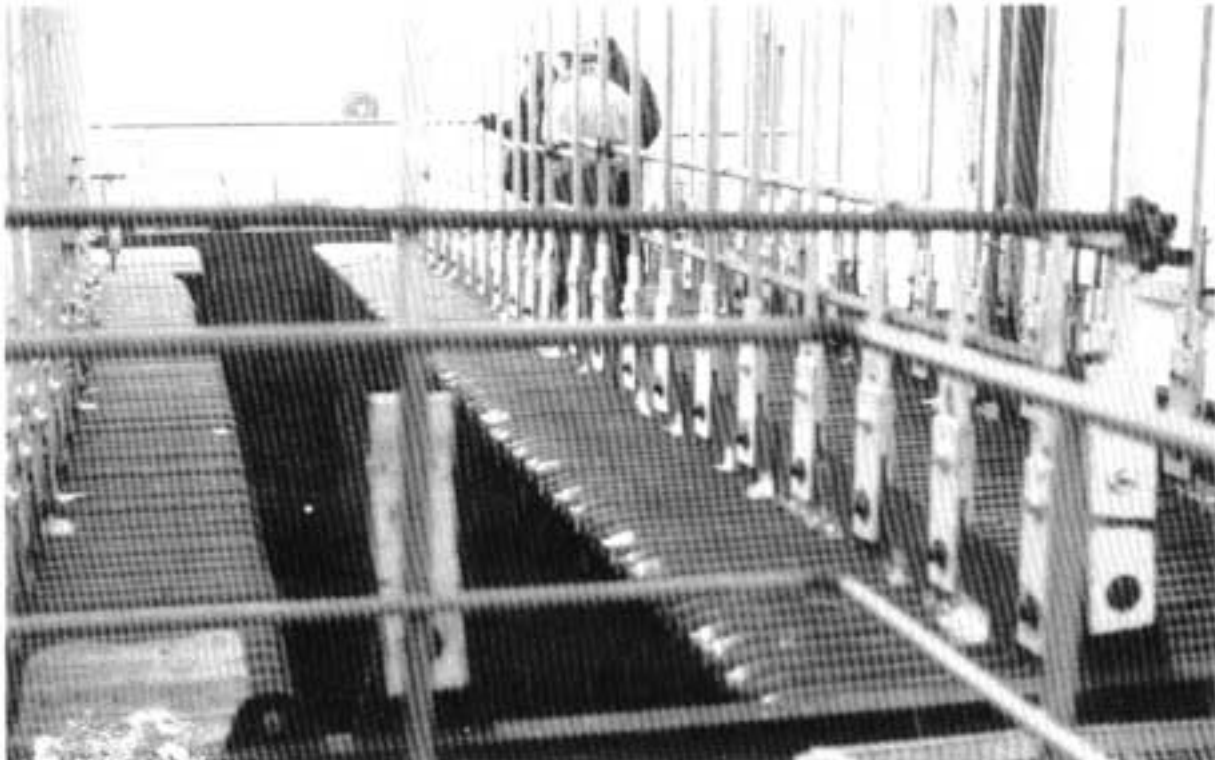
Ripustustankojen väleihin ei oltu asennettu kaidejohteita eikä aukkoa oltu peitetty kansilla. Lämmönvaihtimien yläosa katsottiin asennustyömaaksi eikä kulkutiekseksi. Työkohteessa käytettiin turvavyötä köysineen; N.N:llä oli löydettyssä turvavyö ja lähellä suojakypärä. Viikkotarkastuksissa ei oltu kiinnitetty huomiota mainittuun kaiteutukseen tai aukon peittämiseen.

Kuva 4. Miesryhmä arvioidun putoamispaikan kohdalla.

Silloin kun asennettavia laitteita tai niiden osia käytetään myös kulkuteinä, tulee ne varustaa kaitein, turvallisilla nousuteillä ja peittää putoamisvaaralliset aukot.
