14/90

Henkilönostokorin putoaminen siltatyömaalla

työpaikkaonnettomuuksien tutkinta (TOT)

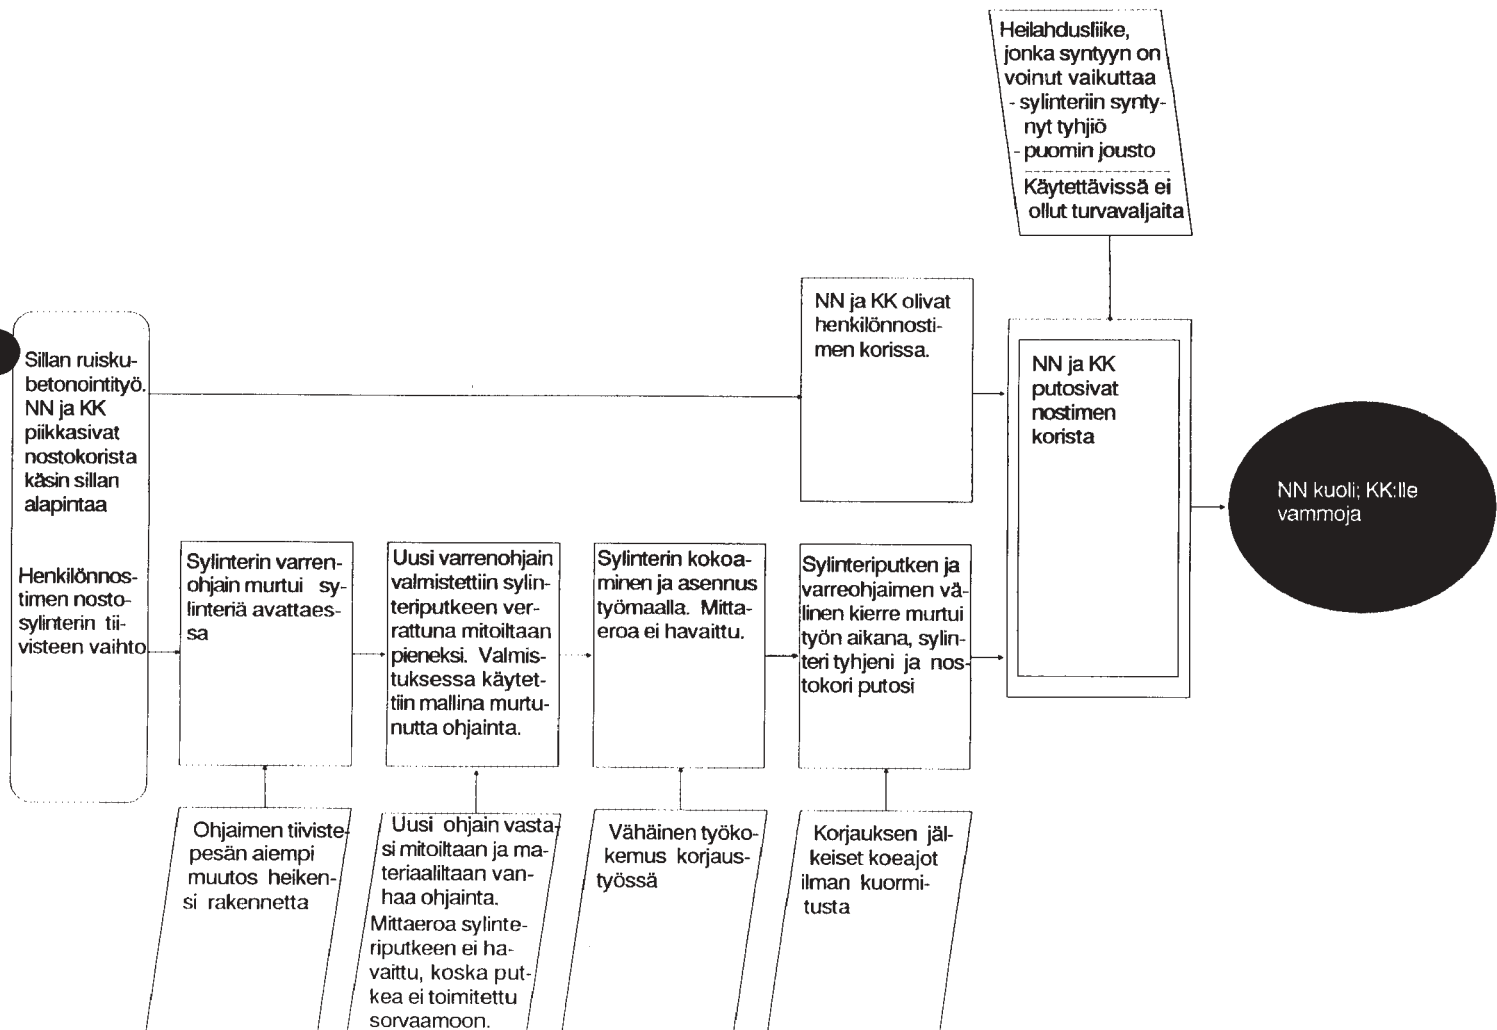
Työntekijät olivat piikanneet sillan alapintaa noin tunnin ajan ja olivat siirtymässä nostokorilla alas maanpenkereelle, kun nostimen hydraulisylinteri rikkoutui, kori putosi n. 3 m, osui siltarakenteisiin ja heilahti ylöspäin. Molemmat työntekijät putosivat korista.

Kahden silminäkijän mukaan nostin putosi, osui sillanrakenteisiin ja heilahti voimakkaasti ylöspäin, jolloin työntekijät putosivat nostimen korista. Heittoliikkeeseen on saattanut vaikuttaa mm.

- rikkoutuneeseen sylinteriin männän ulostyöntymisvaiheessa syntyneen tyhjiön aiheuttama vetoliike tai
- puomiston jousto.

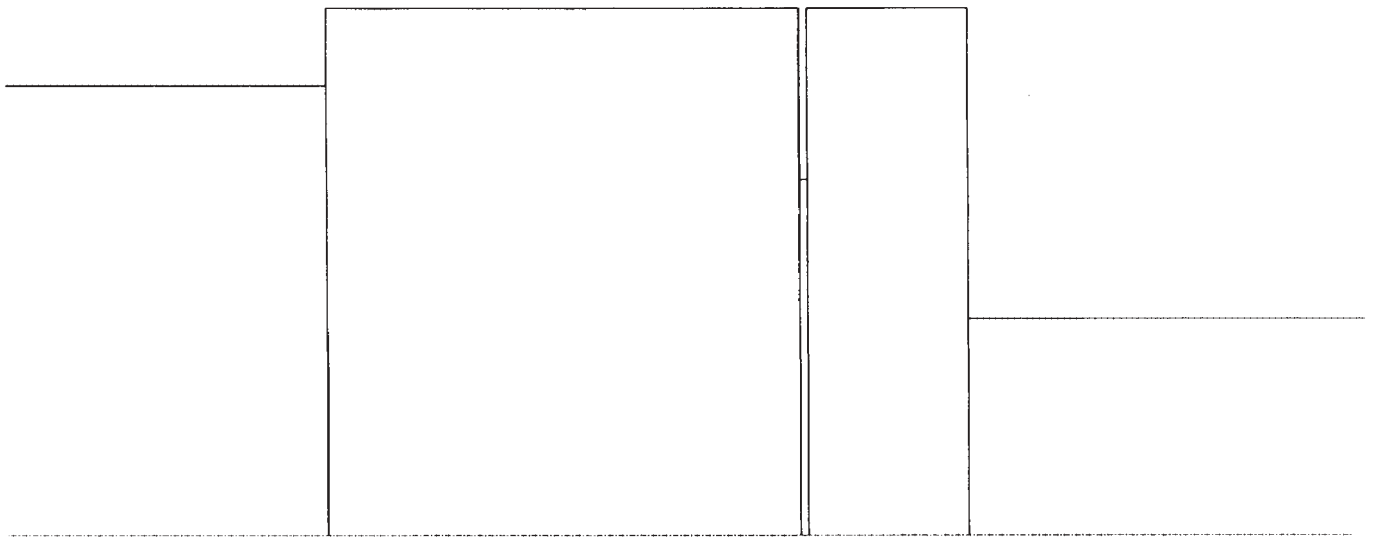
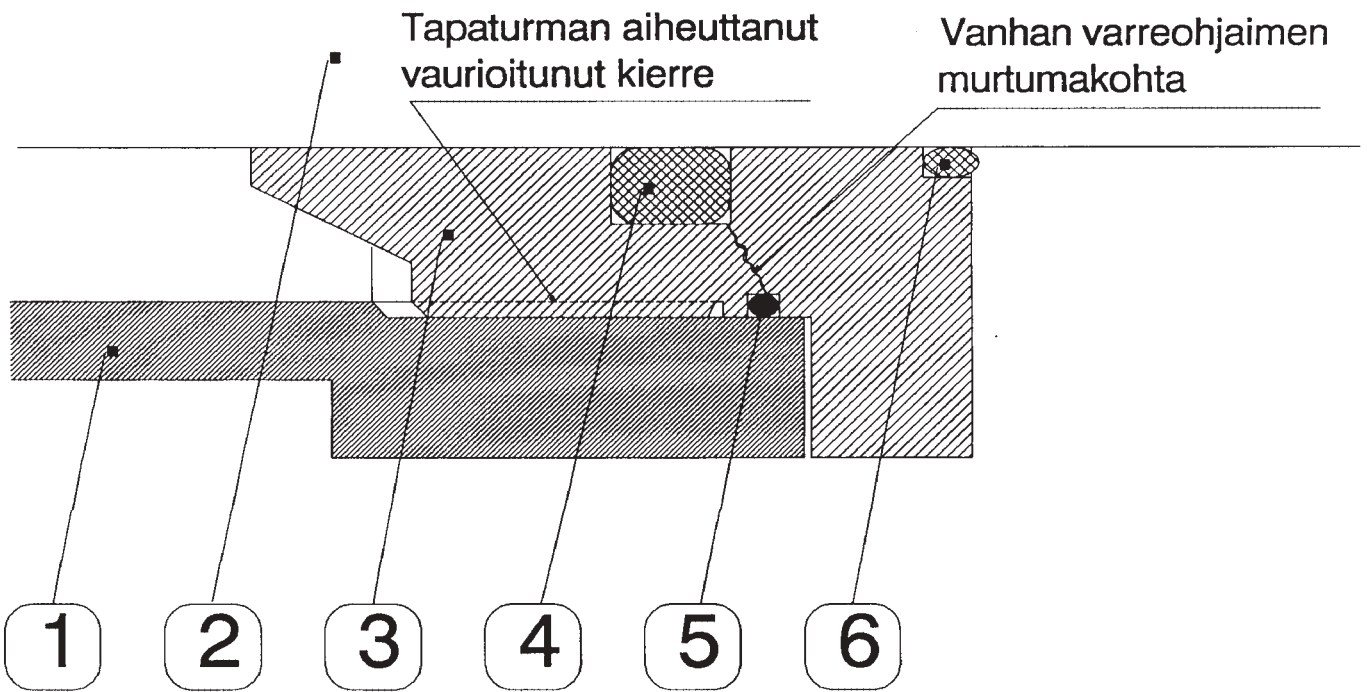
- 1 Sylinteriputki
- 2 Männänvarsi
- 3 Varrenohjain
- 4 Varrentiiviste
- 5 O-rengas
- 6 Pyyhkijärengas

Sylinteristä rikkoutui sylinteriputken ja varrenohjaimen välinen kierre (liite 2).

Sylinteriin oli vaihdettu uusi varrenohjain edellisenä päivänä, koska vanha varrenohjain murtui avattaessa sylinteriä vuotavan tiivisteen vaihtamiseksi. Uusi varrenohjain oli valmistettu paikallisessa sorvaamossa, jossa mallina käytettiin vanhaa ohjainta. Sorvaamolla oli aiempaa kokemusta sylintereiden valmistuksesta.

Uusi varrenohjain valmistettiin vanhan ohjaimen mittojen mukaan. VTT:llä tehtyjen mittausten mukaan vanhan varrenohjaimen pulttikierteen (M144×2; kierteen harjakorkeus 1,3 mm) kylkihalkaisija oli noin 1 mm pienempi kuin sylinteriputken mutterikierteen (M145×2) kylkihalkaisija. Uusi varrenohjain oli kylkihalkaisijaltaan noin 0,1 mm vanhaa ohjainta pienempi, joten ero kasvoi hieman. Mittausten mukaan sylinteriputken suosa oli lisäksi noin 0,5 mm soikea, mikä osaltaan heikentää kierrelliitosta.

Varrenohjaimen ja sylinteriputken kierreiden väljyyden olisi kokenut sylinterin korjaaja mahdollisesti huomannut. Sylinteriputkea ei kuitenkaan toimitettu sorvaamoon ja toisaalta työmaalla hankalissa olosuhteissa sylinterin koonneilla henkilöillä ei ollut kokemusta korjauksesta.

Liitoskappaleita (esimerkiksi sylinteriputki ja varrenohjain) korjattaessa on vastakappale syytä pitää mukana korjauksen eri vaiheissa. Sovittamalla kappaleita toisiinsa voidaan varmistaa niiden yhteensopivuus.

3.2 Koeajot korjaustöiden jälkeen

Nostolaitteiden koeajot on aina syytä tehdä normaaleilla koekuormilla. Vaadittavat koekuormat selviävät tavallisesti laitteiden lupapapereista.
