13/90

Metsurin kuolemaan johtanut työtapaturma  
moottorisahan osuessa hänen jalkaansa

# työpaikkaonnettomuuksien tutkinta (TOT)

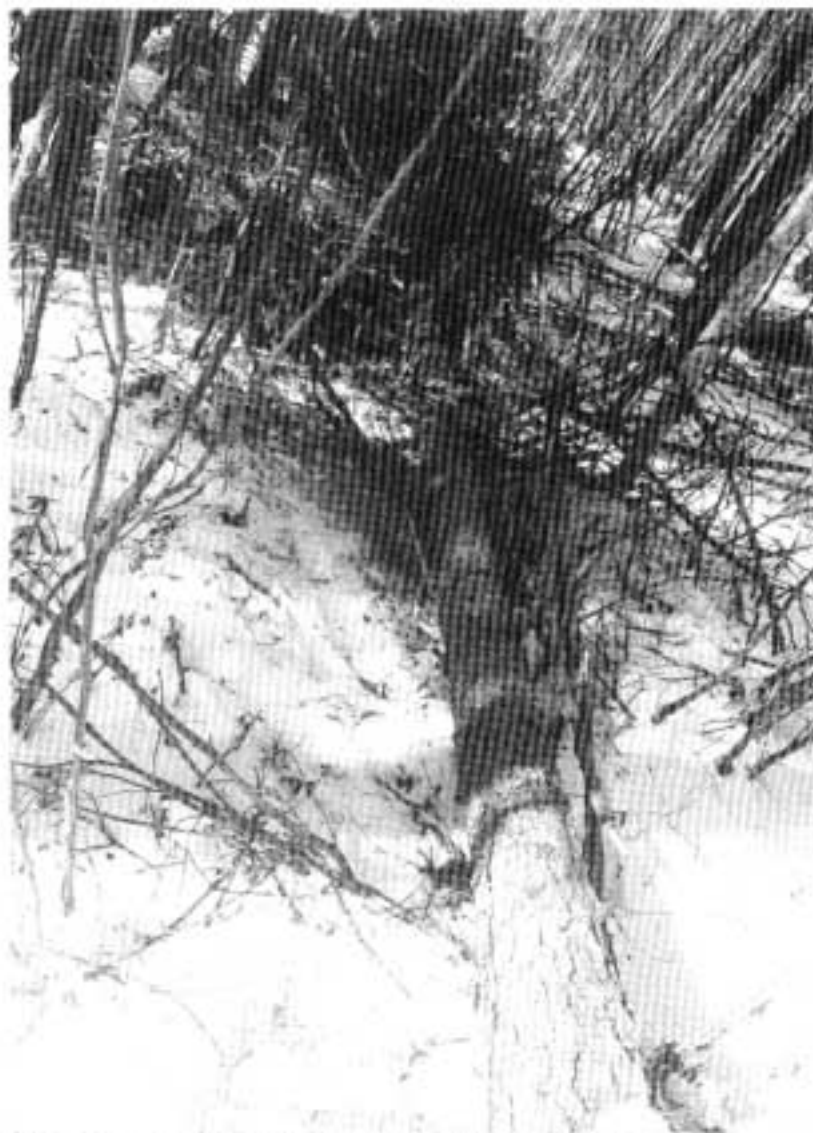
Kuva 1.  
Mänty, jota N.N oli karsimassa,  
kulkien rungon vasemmalla  
puolella.

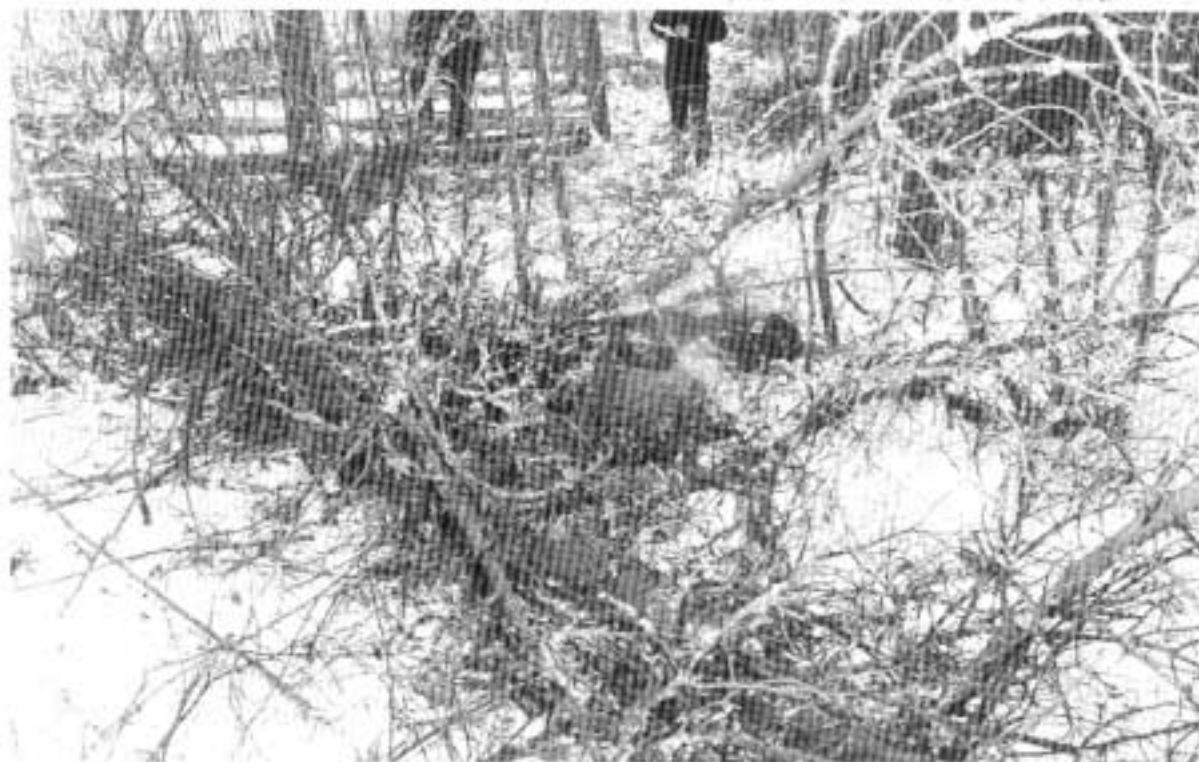
Kaadetun puun ympäristö oli risukkoinen, mikä oli omiaan vaikeuttamaan karsimista. Puun ympäristöä ei ollut raivattu karsinnan yhteydessä. Puunkaato on urakkatyötä ja aiheuttaa näin ollen paineita nopeaan ja tehokkaaseen työskentelyyn.

Kuva 2. Männyn ympärillä oli huomattavan paljon risuja ja näreikköä,  
mikä vaikeutti karsimista.
