TAPATURMAVAKUUTUSLAITOSTEN LIITTO

29/90

Laiturin kantta asennettaessa tapahtunut
putoaminen veteen ja hukkuminen

työpaikkaonnettomuuksien tutkinta (TOT)

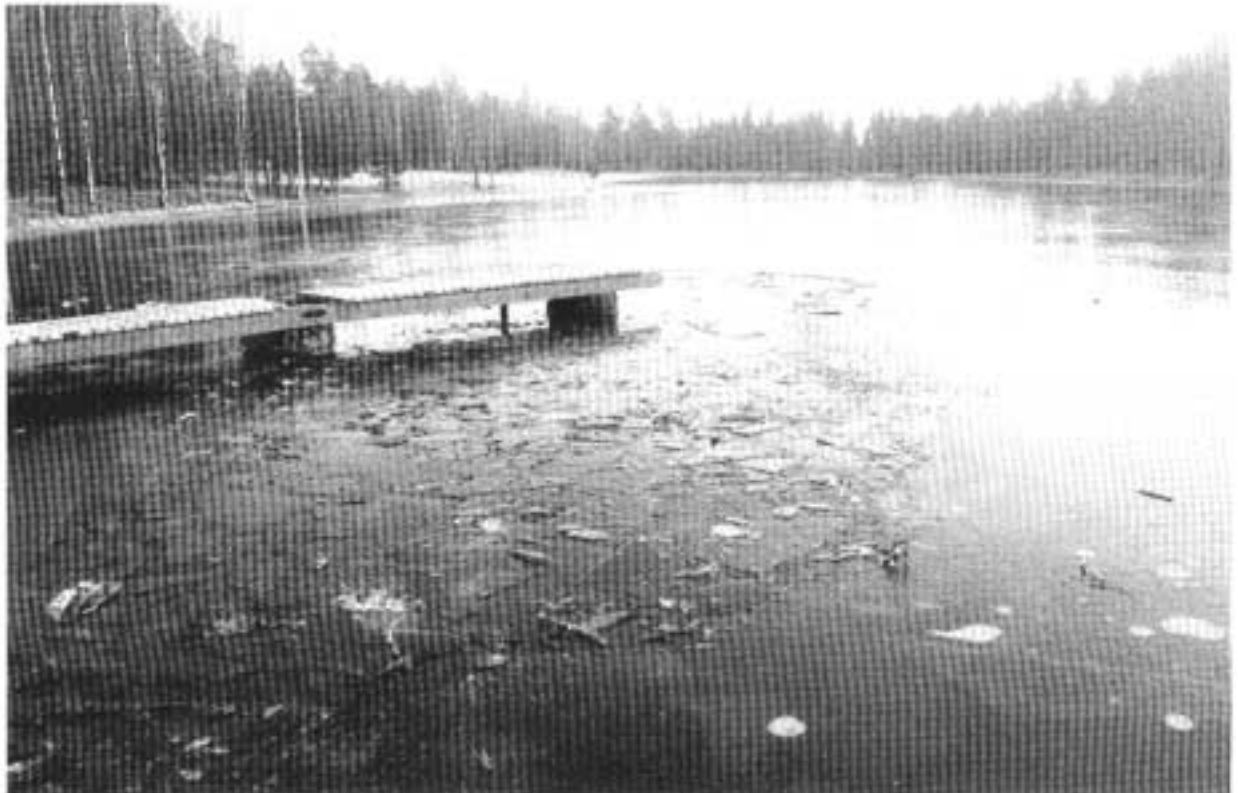
Aivan varmaa tietoa ei ole siitä, minkä vuoksi N.N putosi laiturilta veteen. Jälkeenpäin on kuitenkin todettu, että yksi kannen laudoista oli jonkin verran ylempänä toisesta päästä kuin muut. Tästä voidaan päätellä, että N.N oli ilmeisesti yrittänyt irrottaa ko. lautaa laiturin kannen kiinnittämiseksi pilariin. N.N:llä oli mukanaan purkurauta, jota ei laiturilta löytynyt tapaturman jälkeen. Rauta oli ilmeisesti pudonnut veteen. Tämän kunnan omistaman purkuraudan lisäksi N.N:llä ilmeisesti oli mukanaan myös oma sorkkarautatyypinen purkurautansa. Myöskään tätä rautaa ei ole laiturilta löydetty. On mahdollista, että N.N on laudan päätä ylös vääntäessään horjahtanut ja pudonnut veteen.

Kuva 2.
Korjattavana ollut laituri.

Koska laiturin vanhat kannet oli irrotettu veneestä käsin, olisi myös uudet kannet pitänyt asentaa veneestä käsin. Mahdollisesti työ olisi tällöin ollut helpompi suorittaa ja putoamisvaara olisi vältetty. Työnjohtajan on aina suunniteltava työtehtävät suoritettavaksi siten, että mahdollinen tapaturma-vaara on mahdollisimman hyvin vältetty.
