Rakennuselementin nostolaitteestaan putoamisen aiheuttama kuolemaan johtanut työtapaturma

## **työpaikkaonnettomuuksien tutkinta (TOT)**

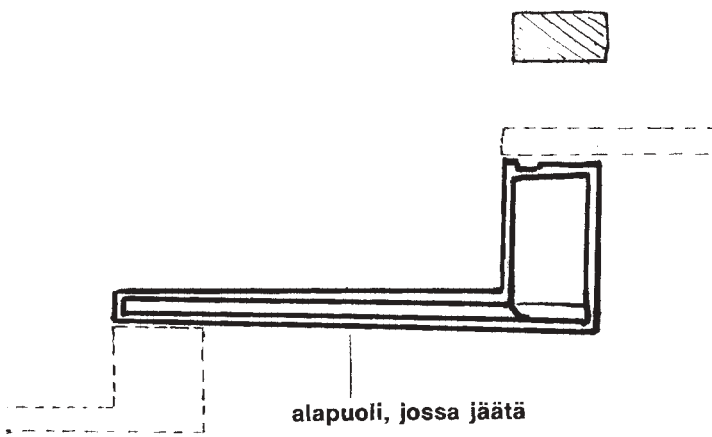
PIIRROS 1. Katsomoelementti

Valmiselementeistä oltiin rakentamassa suurta urheiluhallia. Hallin katsomo muodostui 730 kpl:sta katsomoelementtejä. Elementtien pituudet vaihtelivat 2 metristä 8 metriin. Elementit olivat L-kirjaimen muotoisia (piirros 1). Ne sijoitettiin paikalleen siten, että kirjaimen varsi oli vaakasuorassa muodostaen penkin istuimen ja jalka muodosti selkänöjan eli elementit sijoitettiin selälleen.

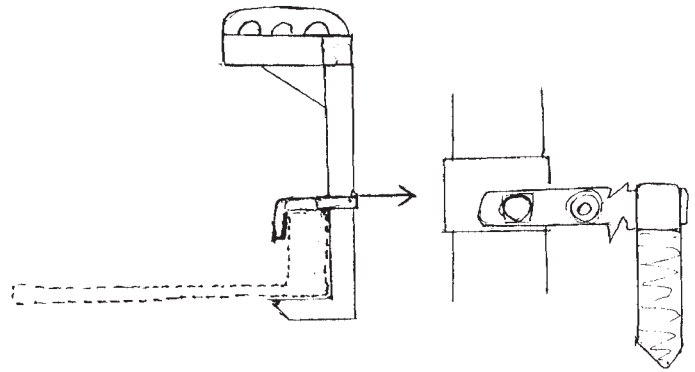
PIIRROS 3. Elementti nostolaitteessa

Elementin nostoa varten oli suunniteltu oma nostoapulaitteensa. Nostolaitteen muodosti pukki, jossa elementti lepäsi nostojalkojen varassa ja selkänöjäksi tarkoitettu osa oli koukkumaisten tukien takana (piirros 3).

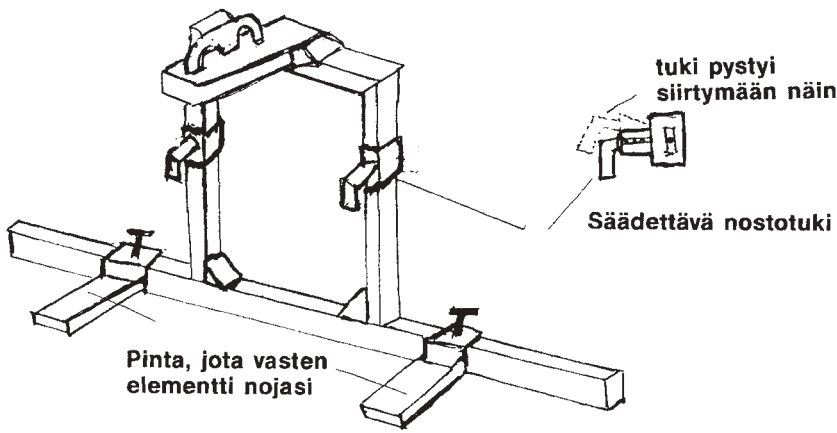
PIIRROS 2. Elementtien nostolaite

Koska elementit poikkeavat muodoltaan normaalisti käytetyistä elementeistä sekä elementtien tasapaino on niiden muodon vuoksi epävakaa, on elementtien nostoa varten suunniteltu erityinen nostolaite. Laitteessa elementti nojaa leveällä sivullaan nostojalaksiin. Kapea sivu on säädettävien tukien varassa (piirros 2). Tuen koukuksena oli joustavasti kiinni kiinnikkeessä siten, että se pystyi nousemaan ylöspäin.

On todennäköistä, että kun elementin alta hakattiin pois jäätä, elementti putoi alaspäin nostolaitteesta ja samalla se ilmeisesti siirtyi etäämmälle nostolaitteen tuesta. Tällöin tukikoukku kallistui eteenpäin ja päästi elementin pois tuen alta. Nyt elementti pääsi putoamaan nostolaitteesta.

Elementtien nostoon käytetyn apulaitteen pettämisen estämiseksi tulee elementtiä paikalla pitävien tukien korjaus suorittaa siten, että tuet eivät pääse siirtymään paikaltaan. Tämä korjaustyö on jo suoritettu nostoapulaitteen suunnitelleen ja rakentaneen yrityksen kanssa yhteistoimin. Korjaustyössä on ollut mukana työsuojelutarkastaja, joka on hyväksynyt suoritettujen korjauksen.

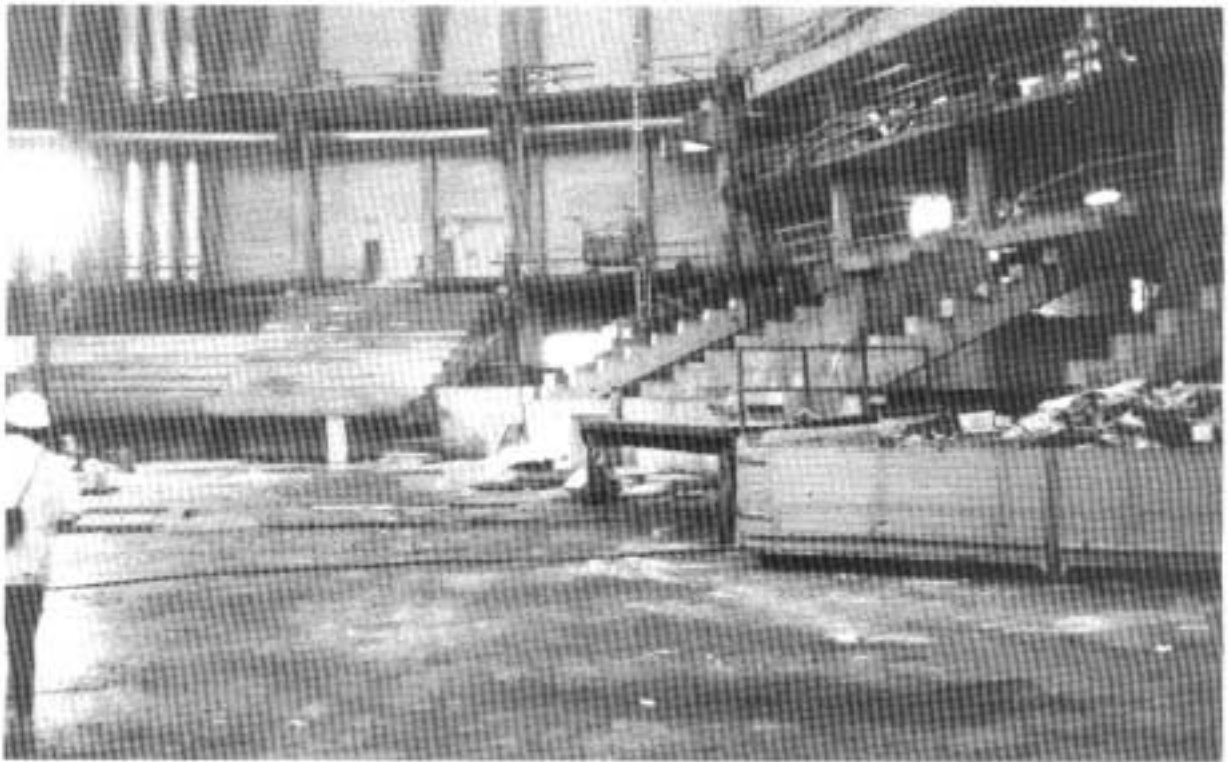
Kuva 1.  
Tapaturmapaikka äärimmäisenä vasemmalla näkyvä katsomon osa.

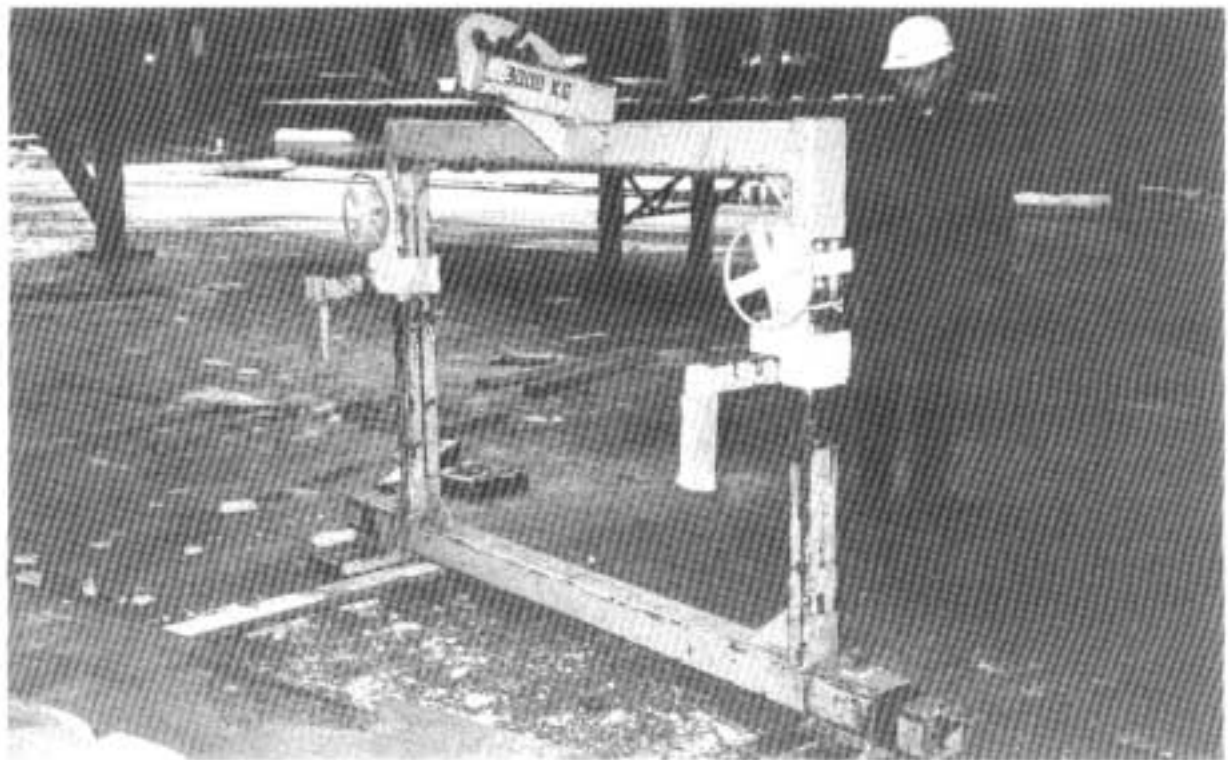
Kuva 4.  
Elementtien nostolaite korjattuna.

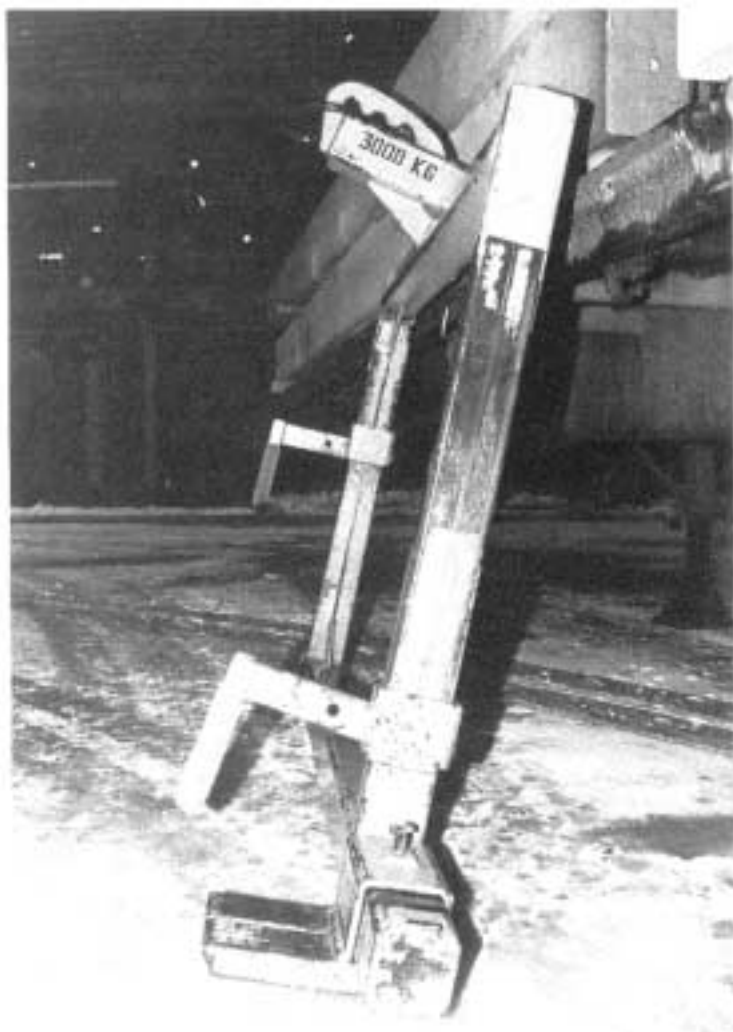
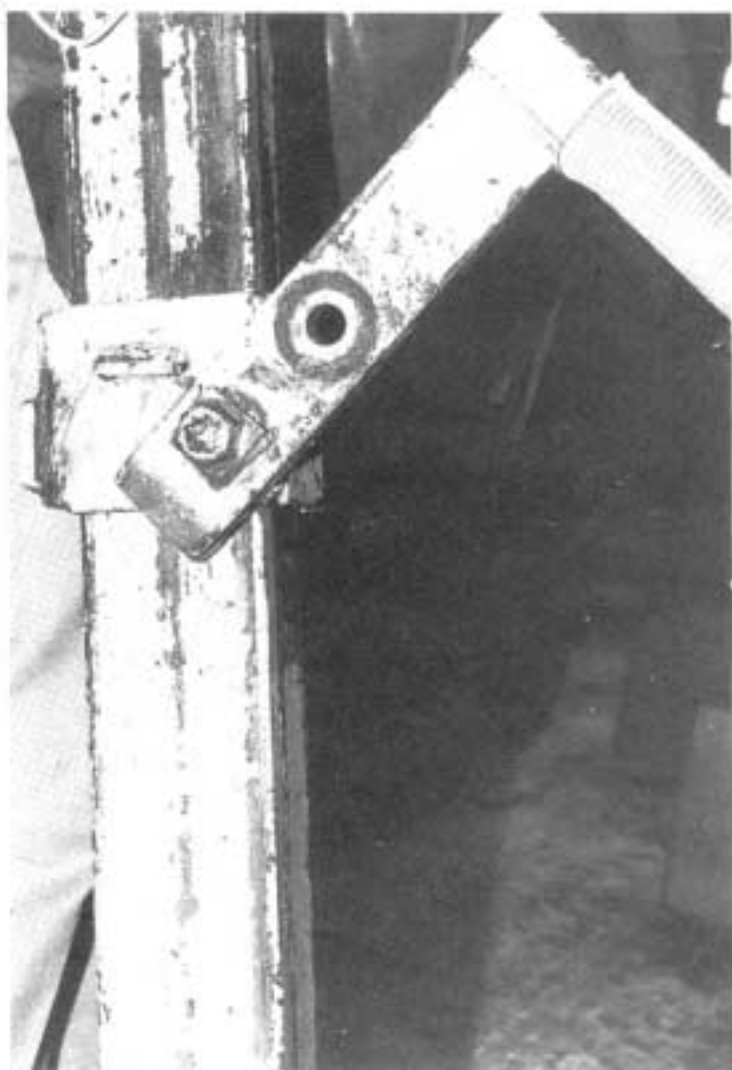
Kuvat 2 ja 3  
Nostolaite siinä kunnossa, kuin se oli onnettomuuden tapah-  
tuessa.
