25/91

Sahan alasiltamies hukkuu tukkialtaaseen

työpaikkaonnettomuuksien tutkinta (TOT)

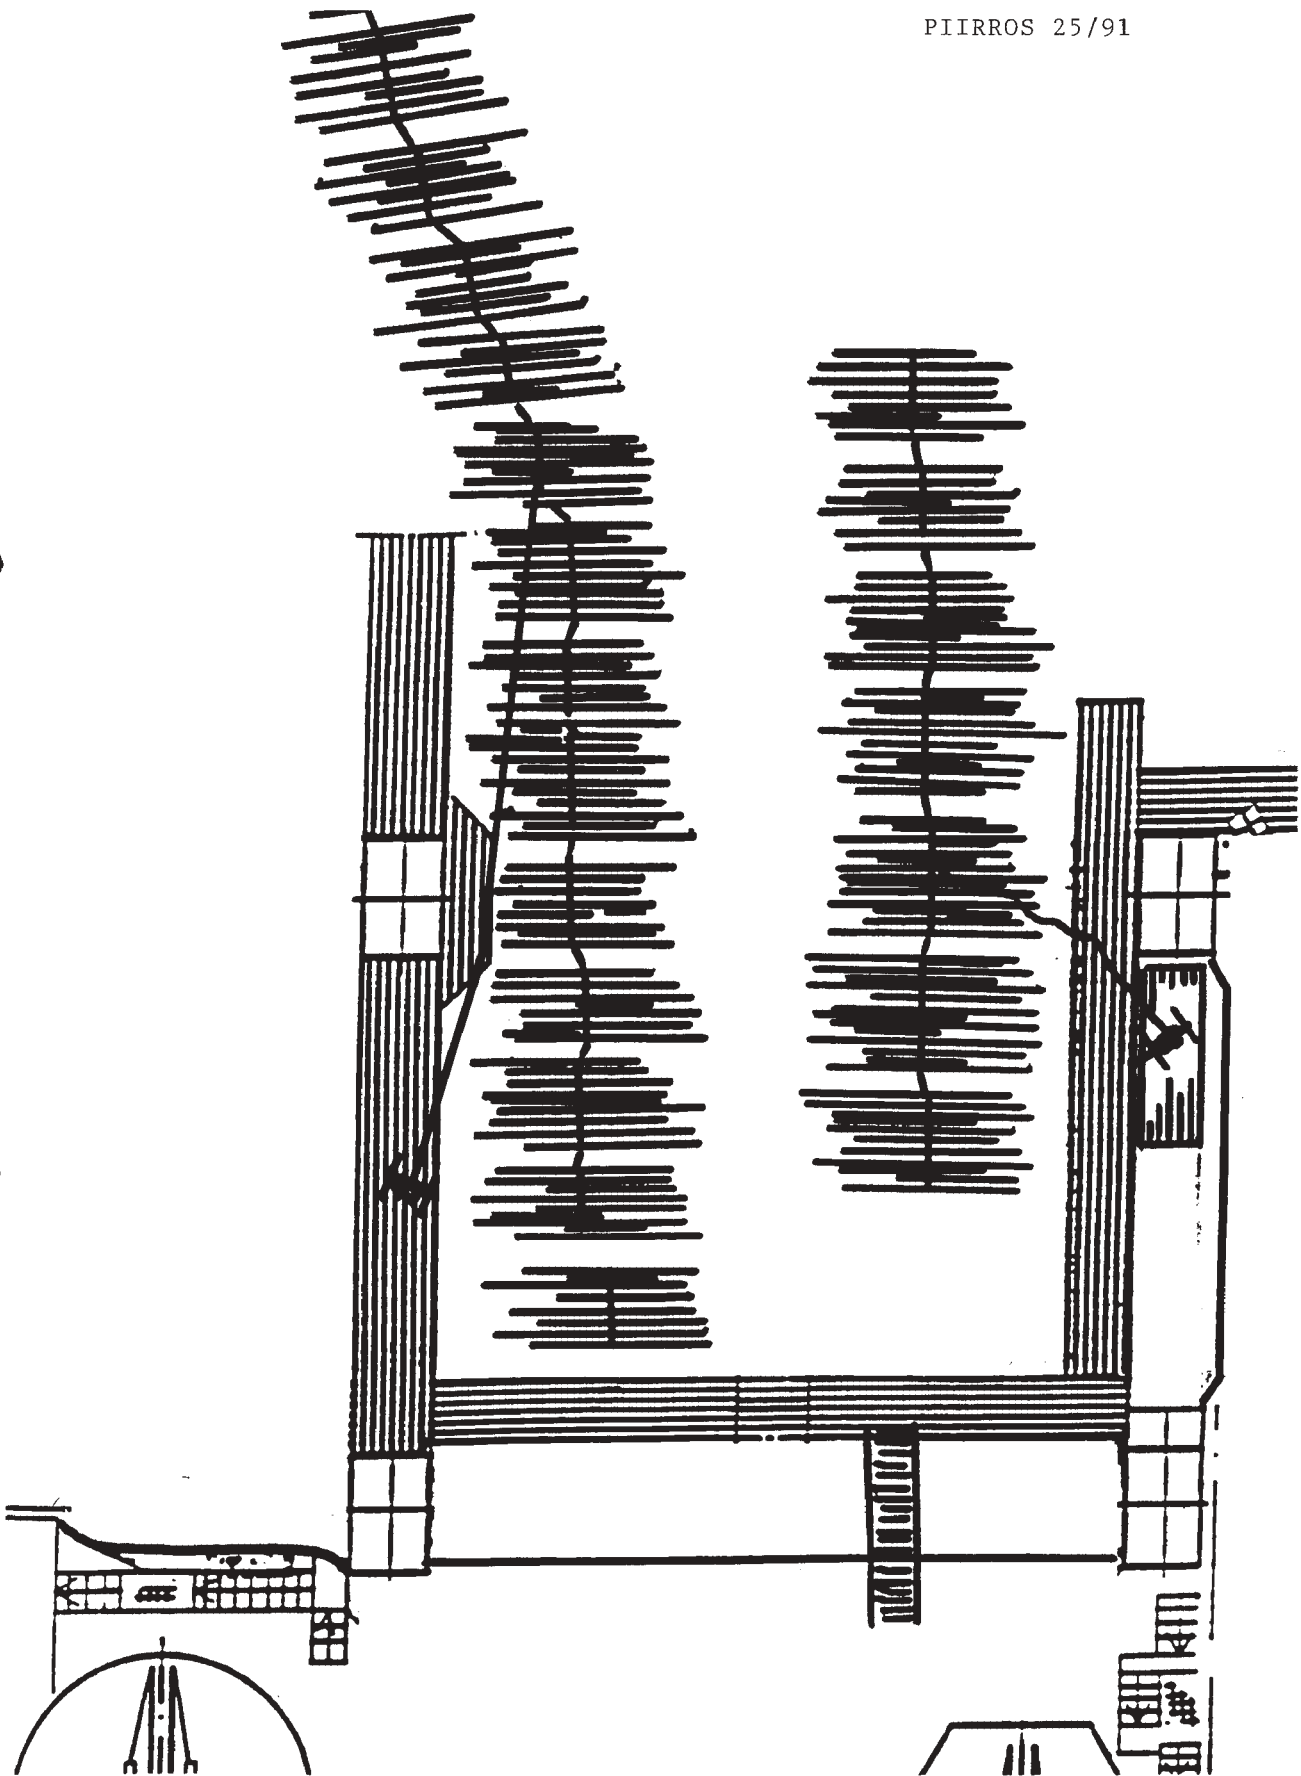
Tukkien nostossa tukkialtaasta lajittelukuljettimelle työskentelevät alasiltamies, yläsiltamies ja siltanosturin kuljettaja. Kettin-geillä toisiinsa kytketyt tukkiniput työnnettään moottoriveneellä altaaseen. Alasiltamies vetää vinssillä niput siltanosturin ulottumisalueelle, irrottaa nipuilla liikkuen kettingit, jotka sitovat niput toisiinsa ja aukaisee nippujen sidoslangat. Kaksi ponttoonisiltaa rajoittavat nostoalueen altaaksi; vinssit sijaitsevat ponttooneilla, sahalta päin katsottuna oikeanpuoleinen erillisellä ponttoonilla (kts. piirros).

Tämän jälkeen etsintää jatkettiin työnte-kijöiden toimesta ponttoonisillalta ja ve-neistä käsin. N.N tarttui puoshakaan n. klo 13.25 oikeanpuoleisen vinssin ponttoonisil-lan vierestä (kts. piirros, kuvat 1—4).

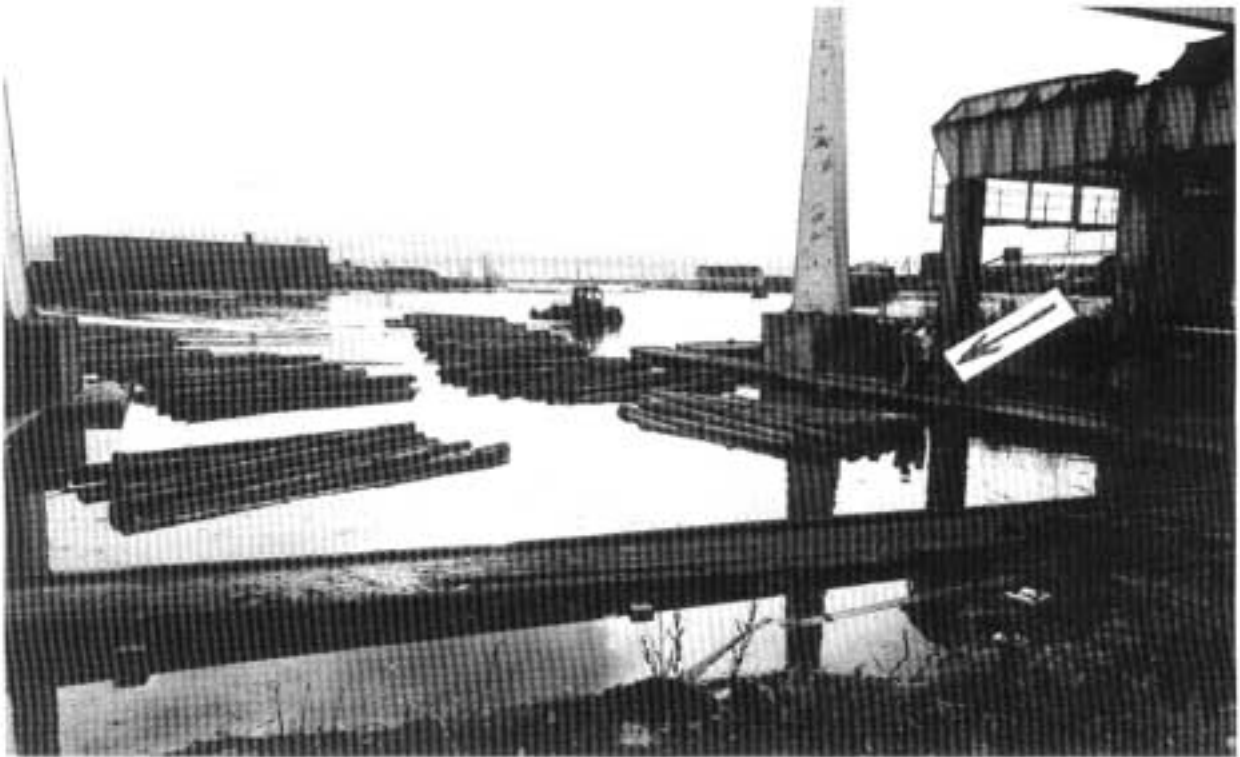
Kuva 1. Tukkiallas. Nuoli osoittaa oletetun putoamispaikan.

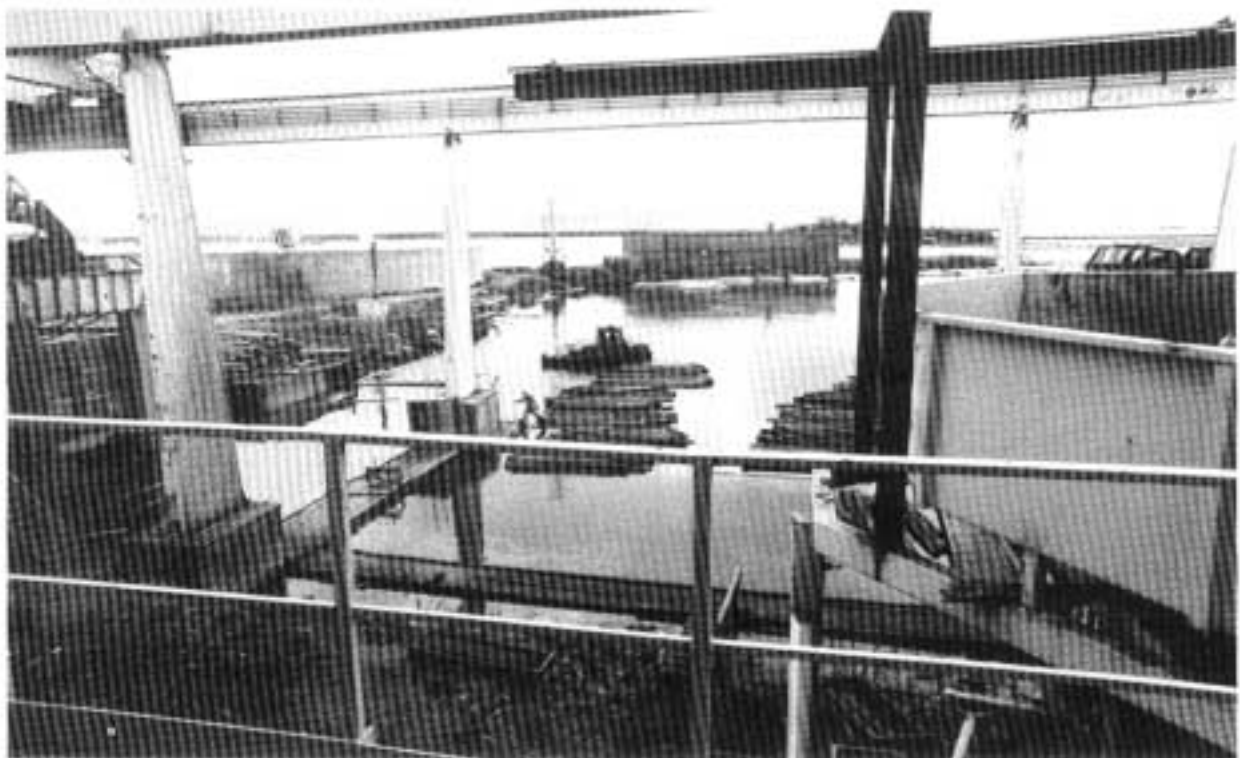
Kuva 2. Tukkiallas kuvattuna lajittelupöydän tasolta.

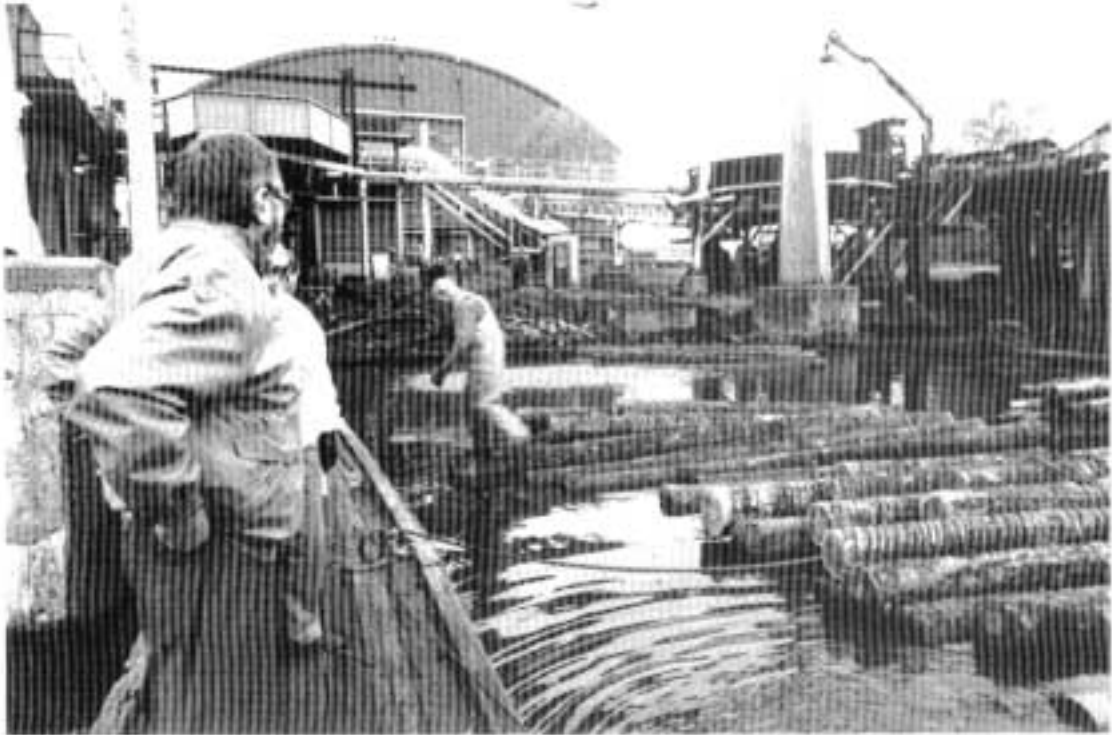
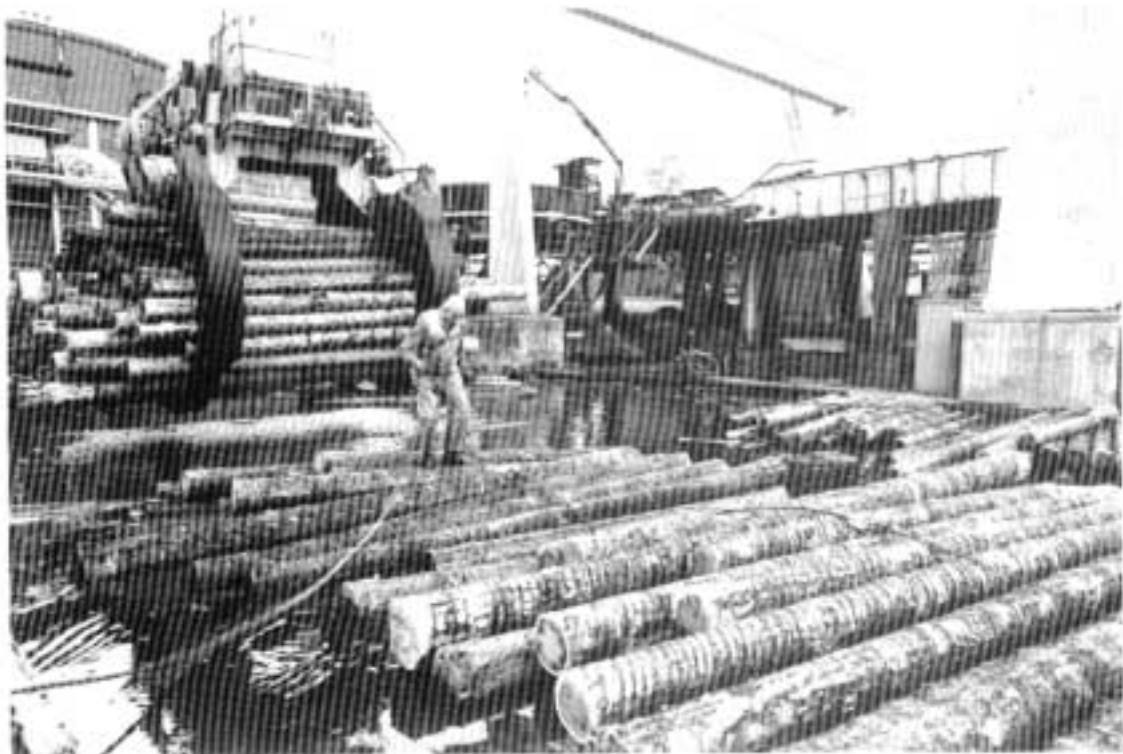
Puutteisiin pelastusliivien käytössä oli puututtu määräyksen antamisen jälkeen. Liivit olivat käyttäjien mielestä epämukavat ja kesällä tukalat, koska nipuilla ja silloilla joutuu jatkuvasti liikkumaan ja hyppimään (kts. kuva 4). Käytöstä oli hiljalleen luovuttu eikä valvonnassa sovellettu työsäännöissä määriteltyä menettelyohjetta.

Kuvat 3 ja 4. Työskentelyä tukkialtaalla.

Pelastusliivien käyttöön on opastettava ja käyttöä valvottava. Käyttömääräysten mu-kaista työsääntöjen edellyttämää menette-lyä on sovellettava jo ensimmäisessä lai-minlyönneissä.

Käytössä tulisi olla eri mallisia pelastus-liivejä, jolloin yksilöllinen käyttömukavuus paranee ja työliikkeisiin sopiva malli on mahdollista valita.
