# TAPATURMAVAKUUTUSLAITOSTEN LIITTO

20/91

Kuolemaan johtanut työtapaturma  
työntekijän pudotessa kuumaan  
alkaalipesualtaaseen

## **työpaikkaonnettomuuksien tutkinta (TOT)**

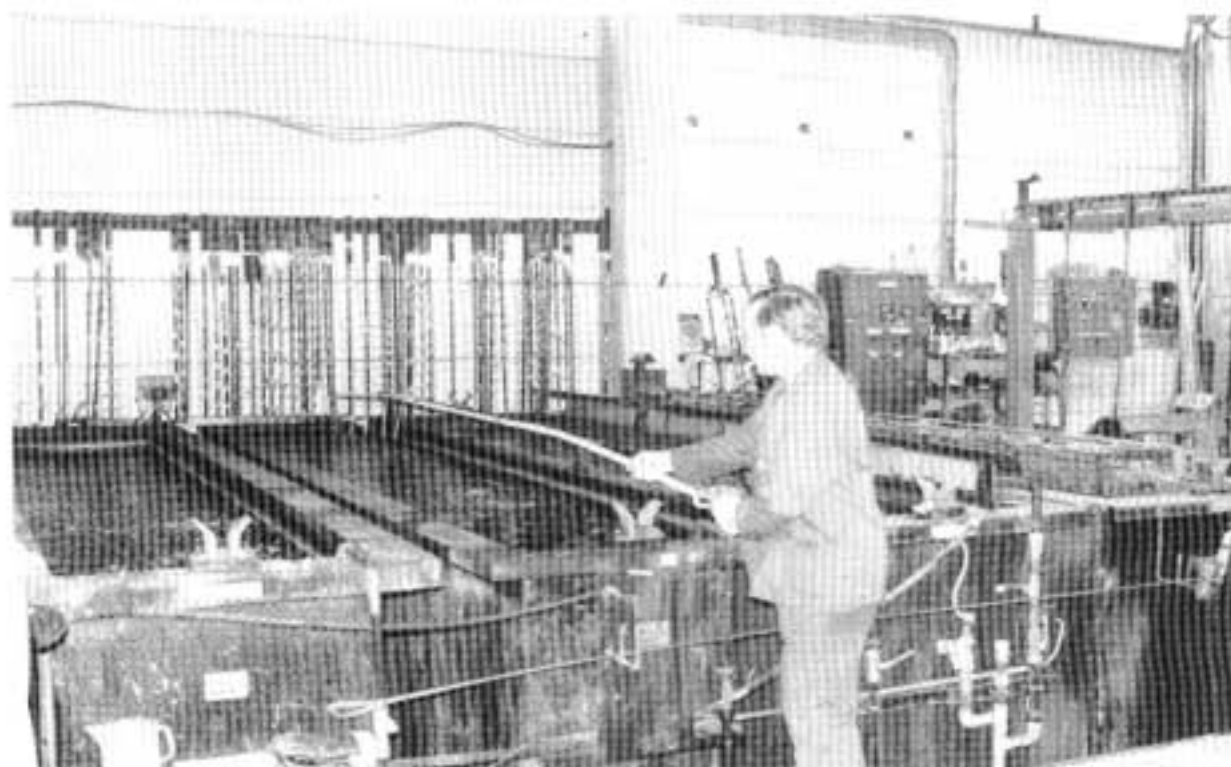
Metallin pintakäsittelyä suoritettavaan yritykseen oli soitettu asiakasyrityksestä ja kerrottu, että pintakäsittelyssä olleesta toimituksesta puuttui kaksi noin 1 metrin mitaista hammastankoa, jotka oli tarkoitettu kiireelliseen tilaukseen. Toimitus oli sisältänyt lavalla noin 10 erikokoista hammastankoa, jotka oli kiinnitetty ripustustelineeseen pintakäsittelyä varten. Koska hammastankojen lukumäärää ei oltu tarkastettu missään vaiheessa, epäiltiin, että kadonneet hammastangot olivat irronneet pintakäsittelyn aikana ja tippuneet pesu- tai huuhtelualtasiin. Yhteydenpidon jälkeen yrityksen johto oli käskenyt pysäyttämään elektrolyyttisen pintakäsittelytuotantolinjan, jotta kyseisiä kappaleita voitiin etsiä naaraamalla altaista. Tuotantolinja sisältää 13 kappaletta altaita, jotka ovat 4,5 metriä pitkiä, noin 2,5 metriä syviä, 0,8 metriä leveitä sekä reunan korkeus lattiasta 0,8 metriä sekä reunan leveys 200 mm (kuva 1). Sinkityslaitteistossa on vuorotellen vesiallas, lipeäallas, vesiallas, happoallas, vesiallas jne.

Huoltomies N.N:lle kerrottiin tilanne ja häntä pyydettiin aloittamaan kappaleiden etsintä. Työntekijä M.M pysäytti tuotantolinjan ja ryhtyi auttamaan N.N:ää naarauksessa. Apuna käytettiin naaraukseen tarkoitettua haravaa (kuva 1). Kun muutamia altaita oli naarattu M.M lähti kahvitunnille ja huoltomies N.N jäi yksin jatkamaan naarausta. Hän oli ilmeisesti ottanut avukseen lankunpätkän (pituus 1,35 m, leveys 150 mm), joka oli asetettu poikittain erään vesihuhtelualtaan keskelle. Huuhtelualtaan vieressä oli 5 prosenttista ja noin 65 asteista lipeää sisältänyt kuumapesuallas. Altaiden välisellä reunalla (leveys noin 400 mm) kulki ilmaputki (kuva 2). Tuotantopäällikkö K.K oli samanaikaisesti tehdashallin päässä sijaitsevassa kemikaalivarastossa, jonne hän kuuli epämääräisiä avunhuutoja. K.K:n tullessa tapahtumapaikalle N.N oli altaiden vieressä valittaen kuumuutta. Hänen alaraajansa olivat märät vyötäröön saakka. N.N oli naaratessaan lankkua työtasona käyttäen tai liikkuessaan altaan reunaa pitkin horjahtanut viereiseen kuumaan alkaalipesuallastaan saaden alaraajoihin vakavia palovammoja. N.N menehtyi myöhemmin sairaalassa.

**KUVA 1.**  
Pintakäsittelylinjan altaita ja naarauksessa käytetty harava.

Käytetyssä työmenetelmässä työskenneltiin ja liikuttiin altaiden päällä, vaikka työn olisi voinut suorittaa lattiatasolta, jolloin putoamisvaaraa altaaseen ei olisi ollut. Naaraustyöt on aina ehdottomasti suoritettava altaan päistä lattialla seisten. Jos häiriötilanteessa joudutaan nousemaan altaiden päälle, on altaat suojattava tarkoitukseenmukaisella tavalla. Suojien pitäisi olla helppokäyttöiset, tähän tarkoitukseen

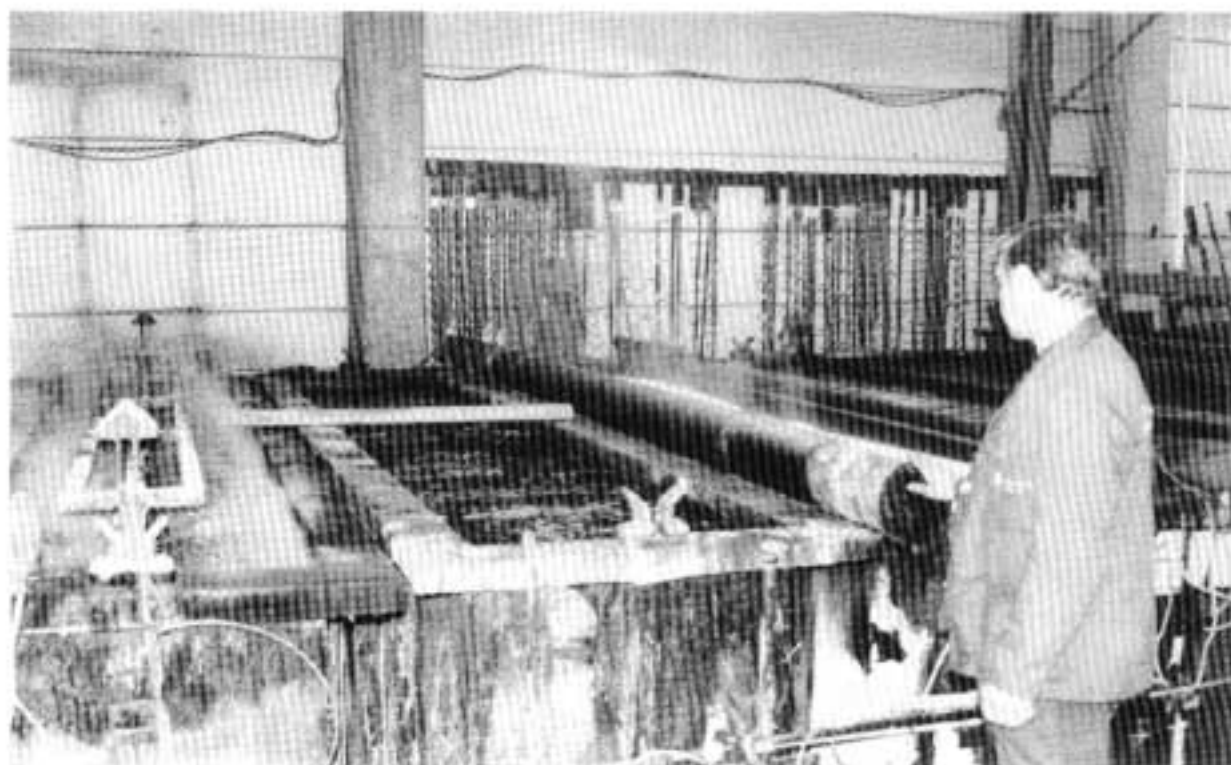
**Väärä työtapo ja altaiden suojaamattomuus**  
Altaiden naaraus voidaan suorittaa altaiden päästä lattialla seisten. Kyseisissä tapauksissa työntekijä N.N omatoimisesti työskenteli lankkua apuna käyttäen altai-

den päällä, vaikka näitä viereisiä altaita ei kuitenkaan oltu suojattu mitenkään. N.N mahdollisesti myös oletti, että pitkäkö tankomainen esine saattaa löytyä helpommin naarattaessa altaan päältä. Työpaikalla annettujen ohjeiden mukaan viereiset altaat on suojattava joko trukkilavoilla tai ajamalla nosturi altaan päälle kaiteeksi sekä laskettava sinkittävien kappaleiden ripustangot suojaksi estämään putoaminen altaaseen (kuva 3). Ohjeet olivat suulliset, mutta kerrotun mukaisesti ne tunnettiin.

**KUVA 2.**  
Kuvassa vesihuuhdelualtaan päällä samanlainen lankku kuin työssä apuna käytetty. Uhri puto-  
si ilmaputken oikealla puolella olevaan kuumapesualtaaseen.

suunnitellut ja aina saatavilla, esim. trukki-lavojen puuttuminen voi aiheuttaa altaiden suojaamatta jättämisen. Myös putoamis-suojainten (esim. turvavyö) käytöllä voidaan estää putoaminen.

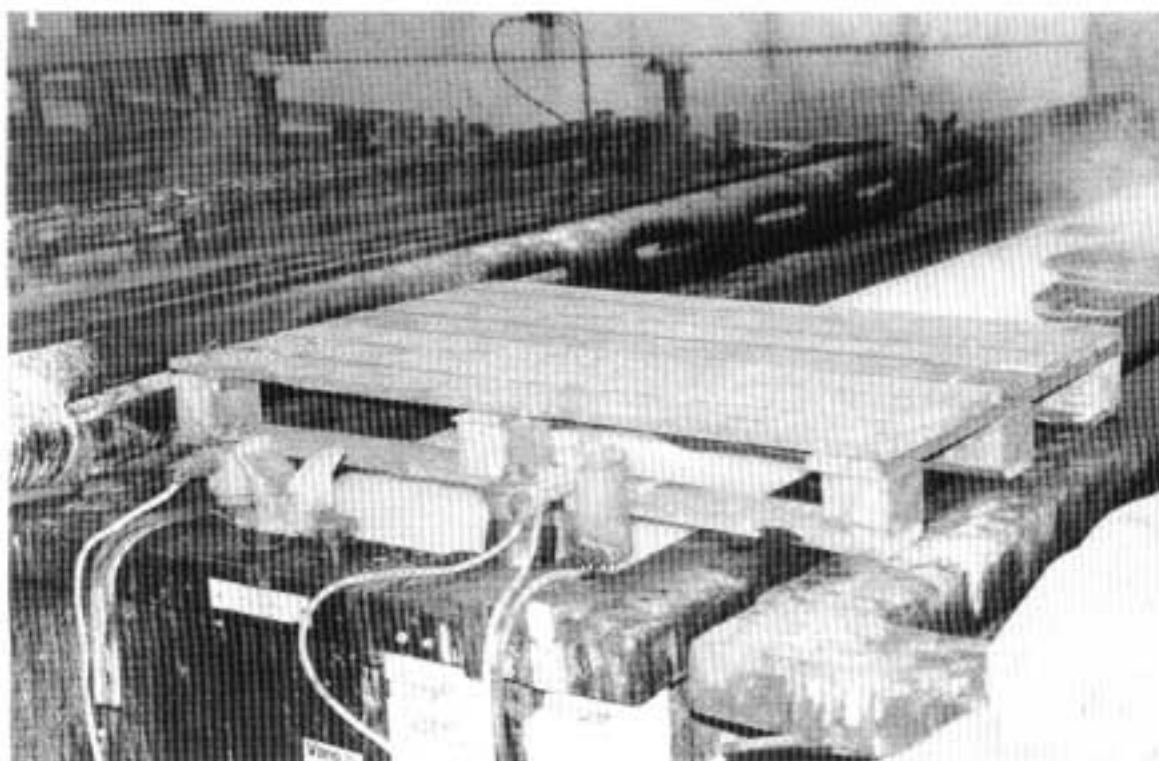
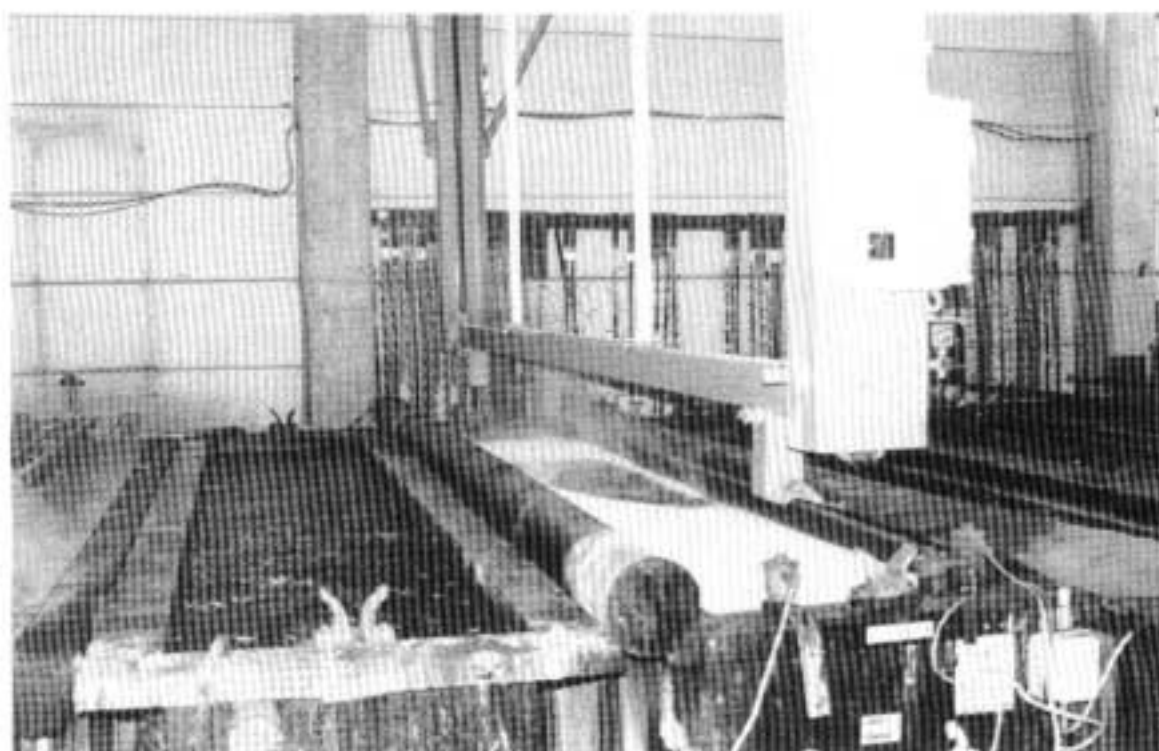
KUVA 3.  
Ohjeiden mukainen altaan suojaus: a) trukkilava altaan päällä, b) nosturin puomi altaan päällä.
